Informe de Seguridad Operacional

Aerostar 601-P, LV-OAR

30 de octubre de 2021

105109331/21

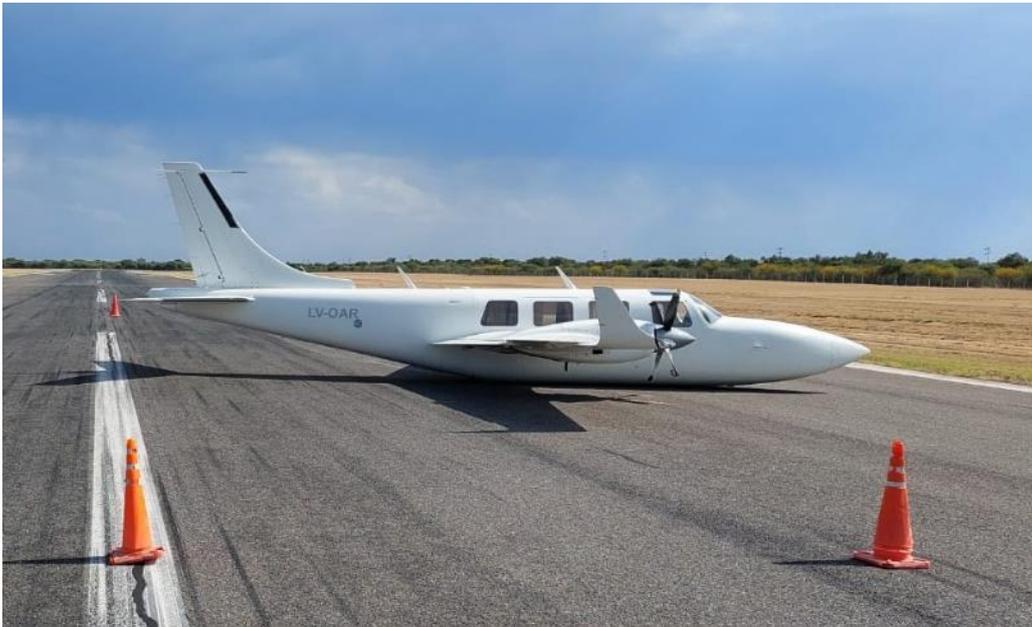
Como consecuencia del suceso, la aeronave experimentó daños de importancia en el fuselaje y las hélices quedaron destruidas.

Figura 1. Aeronave LV-OAR

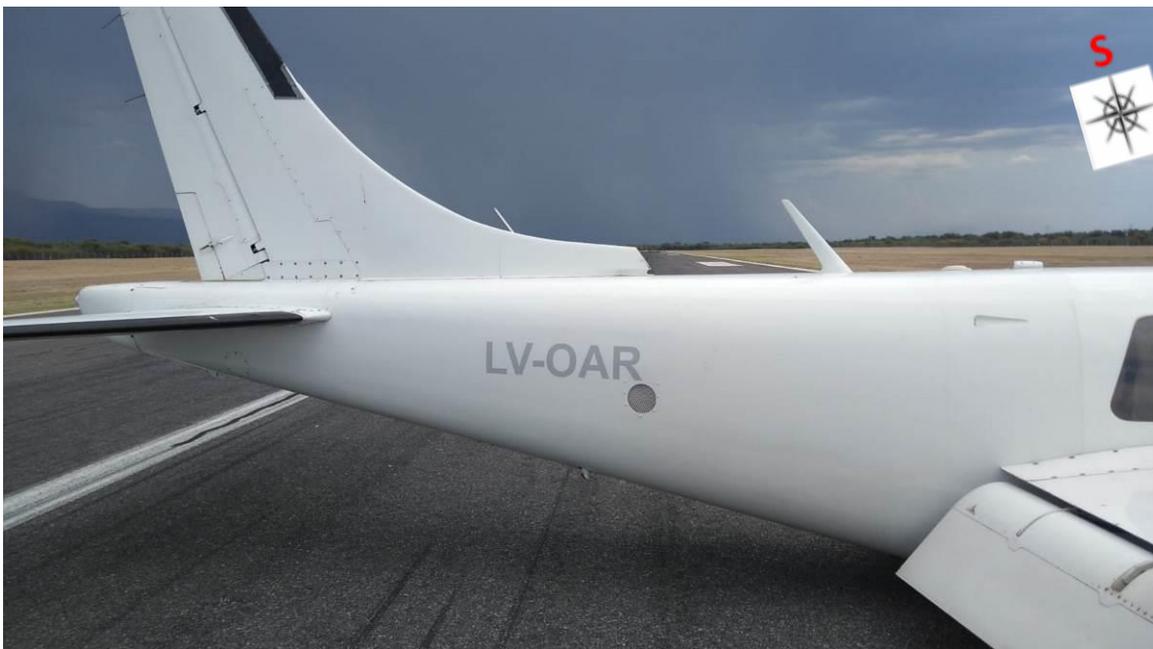
Al momento de la aproximación, se observaban precipitaciones al sudeste de la cabecera 02 del aeropuerto (ver figura 2).

Figura 2. Precipitaciones en la cercanía del aeropuerto

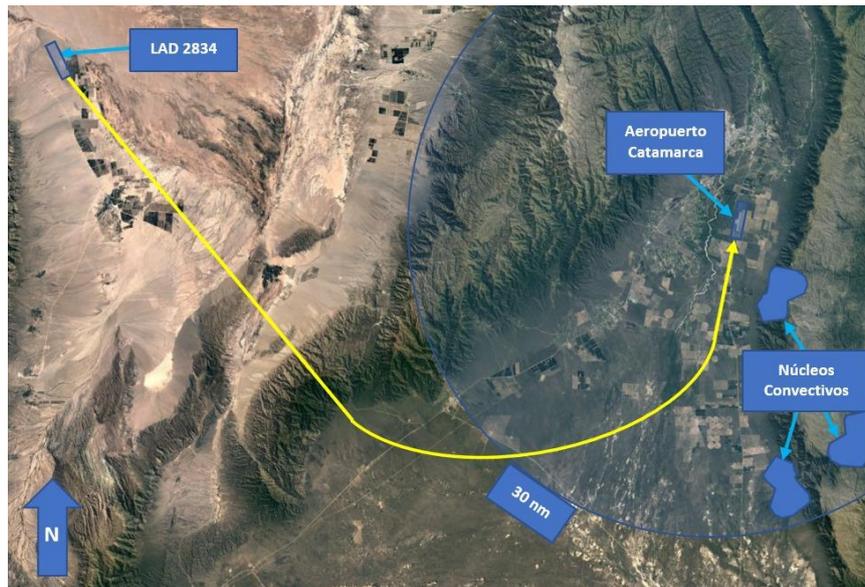
De acuerdo con la entrevista, al ingresar al terminal aéreo de Catamarca, aproximadamente a las 17:10, el piloto comunicó su posición y permaneció en escucha de la frecuencia ya que el Aeropuerto, de acuerdo al NOTAM A5168/2021, no prestaba servicio de aeródromo. A partir del mismo punto, la aeronave comenzó a experimentar turbulencia que se fue incrementando a lo largo de la aproximación, observando en las inmediaciones (4 millas al este de la senda de aproximación de cabecera 02) celdas convectivas aisladas, las que generaban turbulencia moderada a fuerte. La figura 4, fue recreada a partir de los datos brindados por SMN.

Figura 4. Trayectoria de vuelo

De acuerdo con lo que referencia el piloto en la entrevista y a la información brindada por el SMN, es probable que, al encontrarse la actividad convectiva a menos de 4 kilómetros de la trayectoria de aproximación final, esta haya sido el origen de la turbulencia que experimentó la aeronave y que generó que la lista de control de procedimientos (LCP) se le soltara de las manos al piloto.

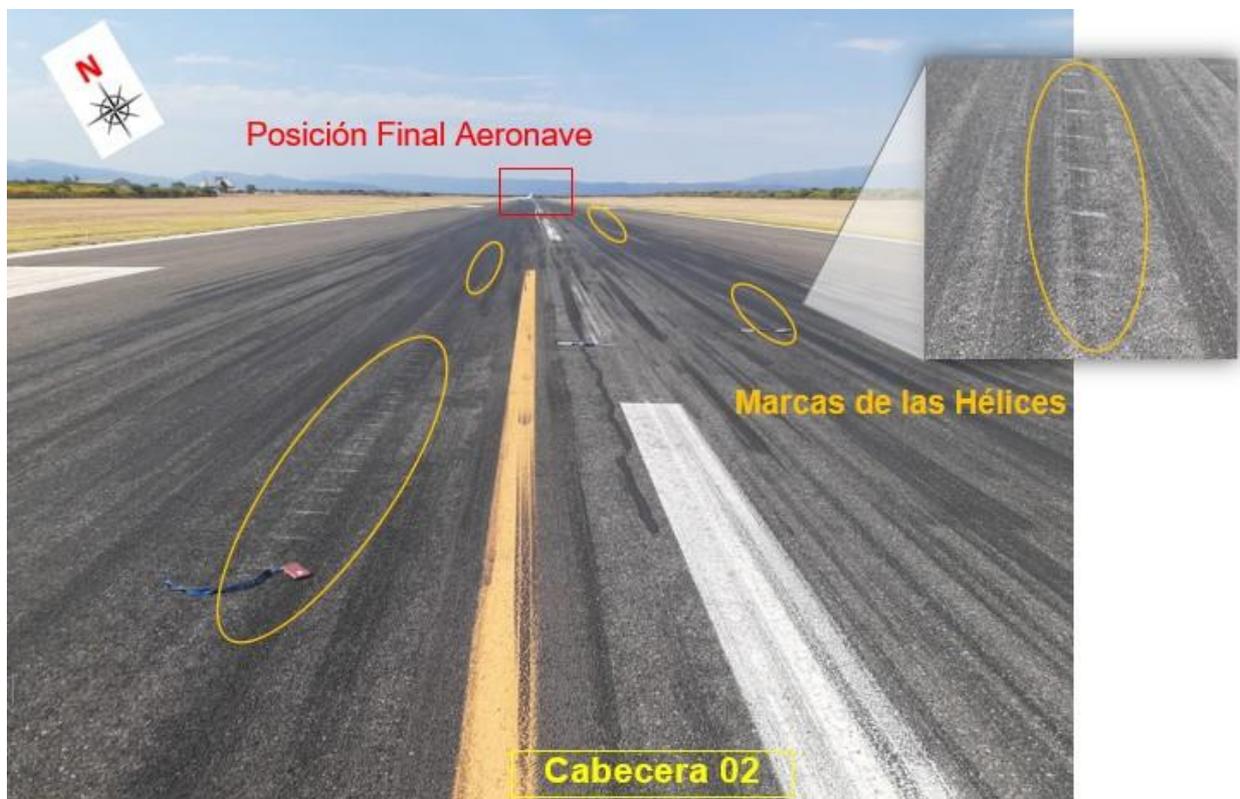
El piloto manifestó que al enfrentar la final larga para cabecera 02 e iniciar la lectura de la lista de control de procedimiento, la misma se le soltó de las manos por la turbulencia y no pudo continuar su lectura. La aeronave quedó configurada con full flaps (40°) y el tren de aterrizaje replegado. Realizó la restablecida y sintió el impacto de las hélices en el pavimento, tocó el fuselaje y se desplazó sobre el eje de pista aproximadamente 380 metros para luego detenerse con rumbo oeste.

Figura 5. Dinámica del suceso

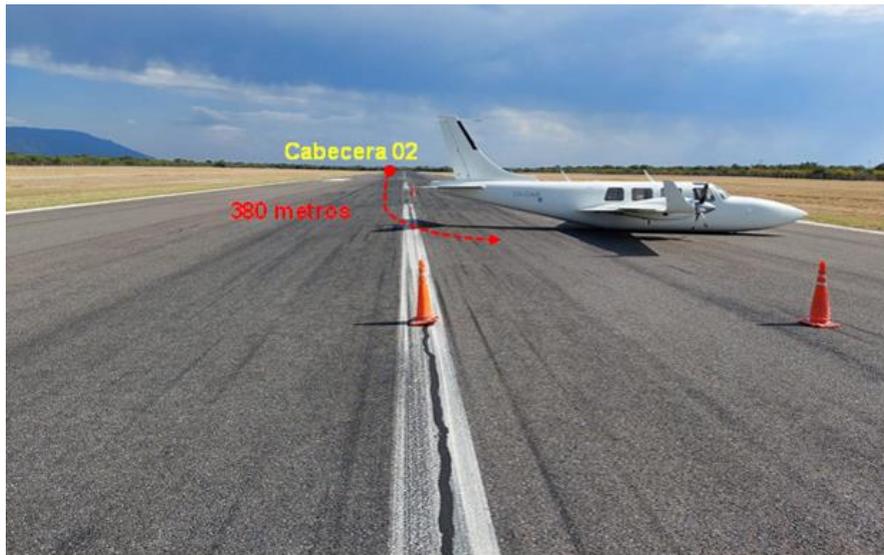
Figura 6. Posición final de la aeronave

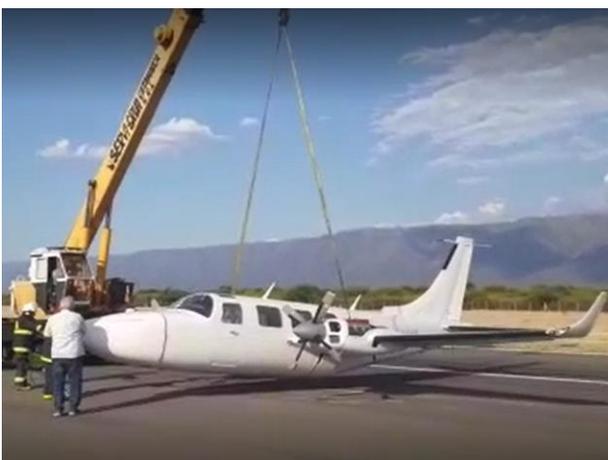
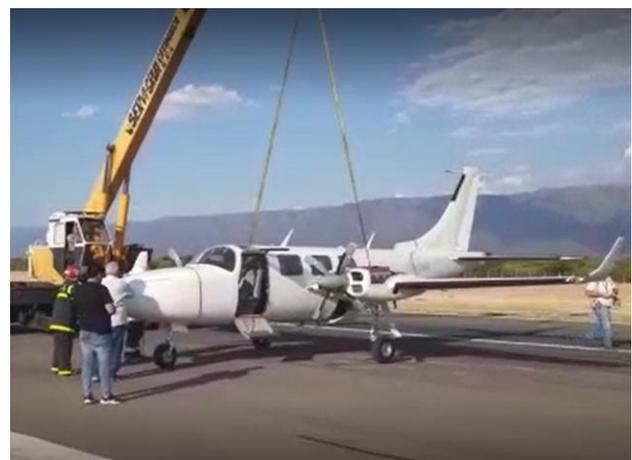
La aeronave fue removida mediante la elevación de una grúa y posterior accionamiento del tren de aterrizaje, el cual se desplegó y trabo sin inconvenientes siendo luego remolcada fuera de la pista (ver figura 7).

Figura 7. Elevación de la aeronave con grúa

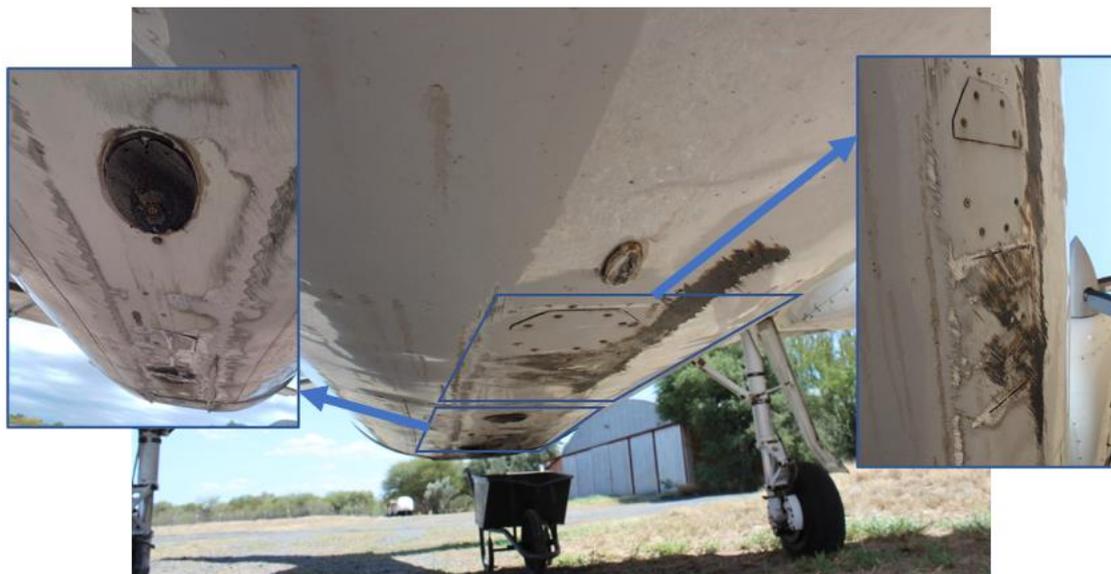
Durante la investigación de campo, se relevaron los daños en la aeronave. En la zona inferior del fuselaje se observaron marcas y abolladuras en el sentido correspondiente al desplazamiento de la aeronave sobre la pista de aterrizaje. Las antenas de los sistemas de navegación, que se encontraban en dicha zona, resultaron destruidas. Las hélices de ambos motores también resultaron destruidas.

Figura 8. Vista de daños en la zona inferior del fuselaje

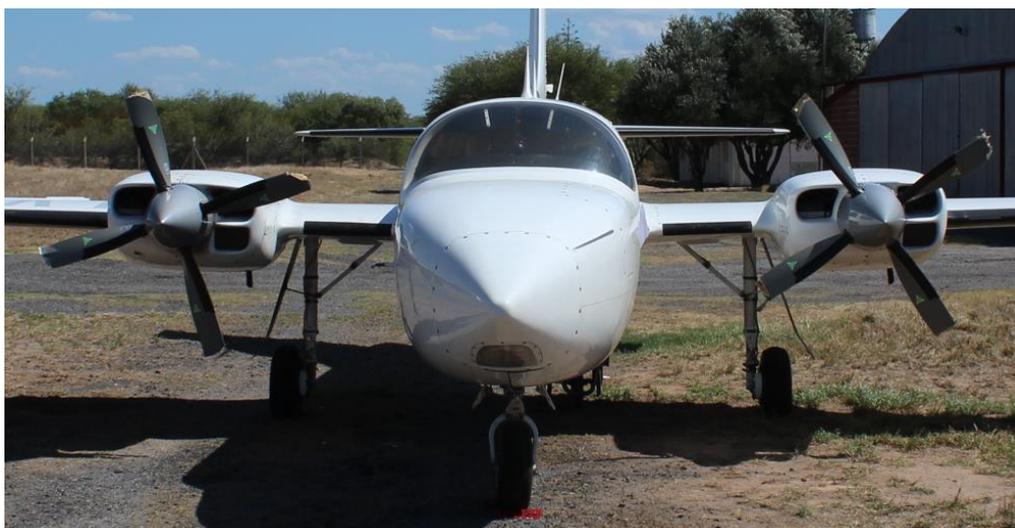
Figura 9. Vista de los daños en ambas hélices

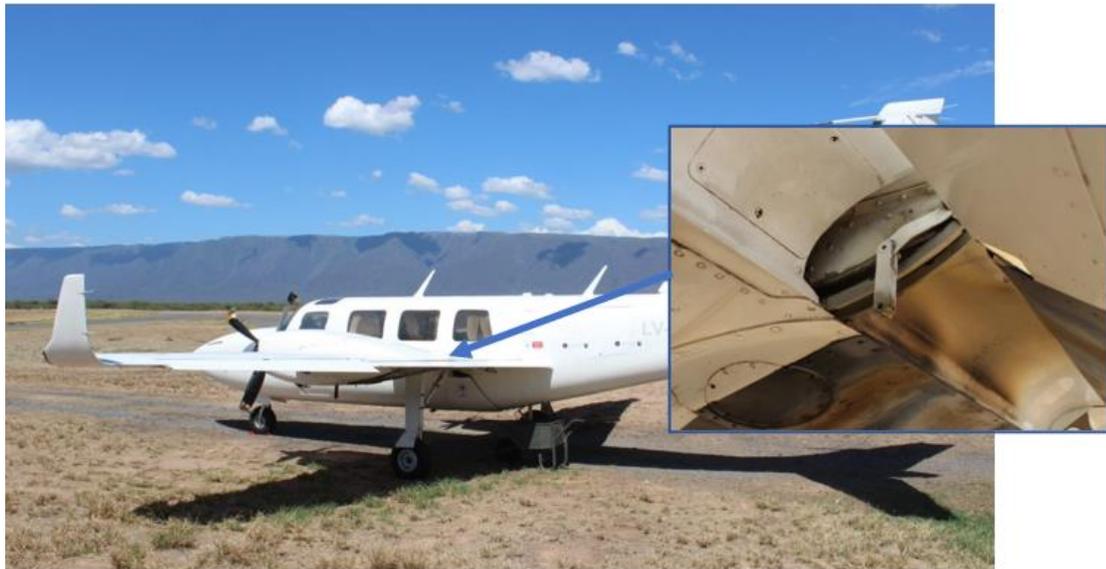
Además, se observó en el semi ala izquierda la rotura del mecanismo que indica la posición de flap.

Figura 10. Mecanismo de indicación de posición de flaps en semi ala izquierda

Respecto a la novedad acusada por el piloto referente al error en la indicación de flaps, se comprobó que la misma fue producto de la rotura del mecanismo indicador ubicado en la semi ala izquierda, el cual no afectó la operación del mismo, corroborando que la selección de full (40°) en la aproximación, se correspondió a la posición del mismo.

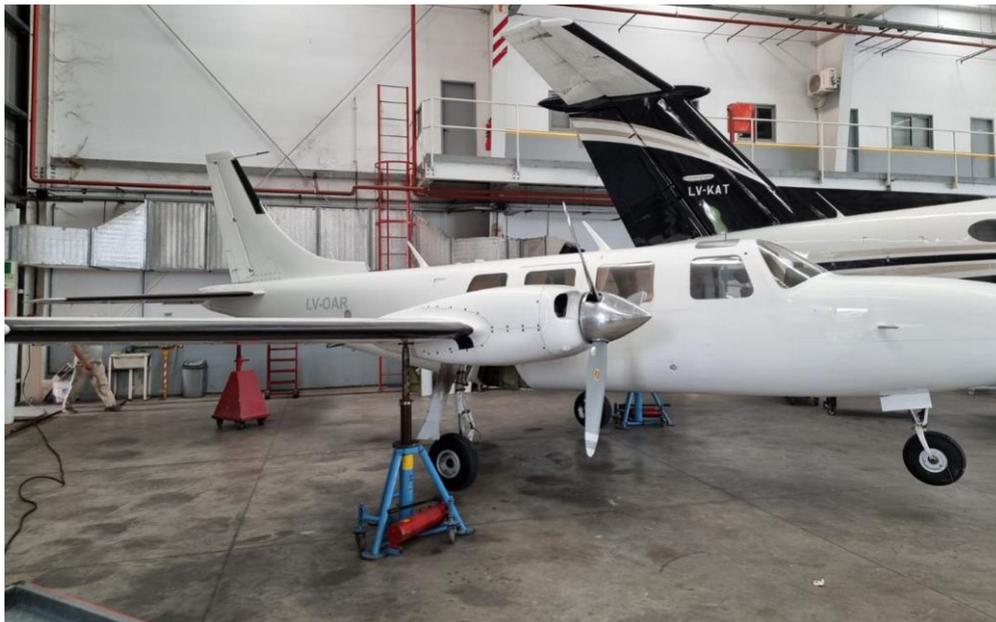
Figura 11. Ensayo de sistema de alarma de configuración de tren de aterrizaje

El resultado del ensayo indicó que tanto el sistema de alarmas de configuración tren de aterrizaje como el de indicación de posición de tren funcionaban correctamente.

Se realizaron ensayos en un taller habilitado del sistema de alarma de configuración de tren de aterrizaje, sin encontrar evidencias o fallas técnicas en el mismo. Ambas alarmas de configuración de tren de aterrizaje (indicación sonora e indicación visual en panel de alarmas) y las indicaciones de posición funcionaron correctamente.

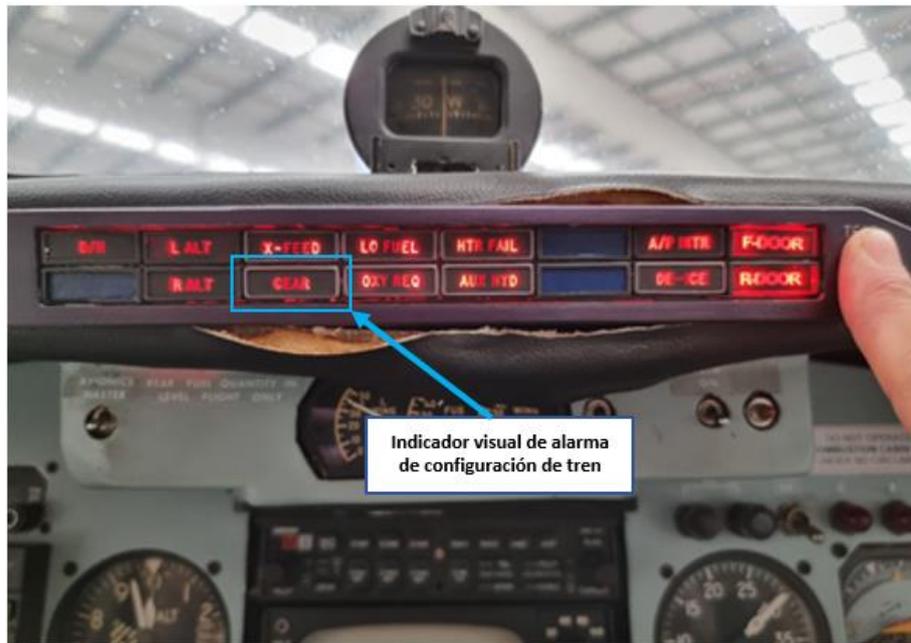
Figura 12. Verificación de encendido de lámparas de panel de alarma

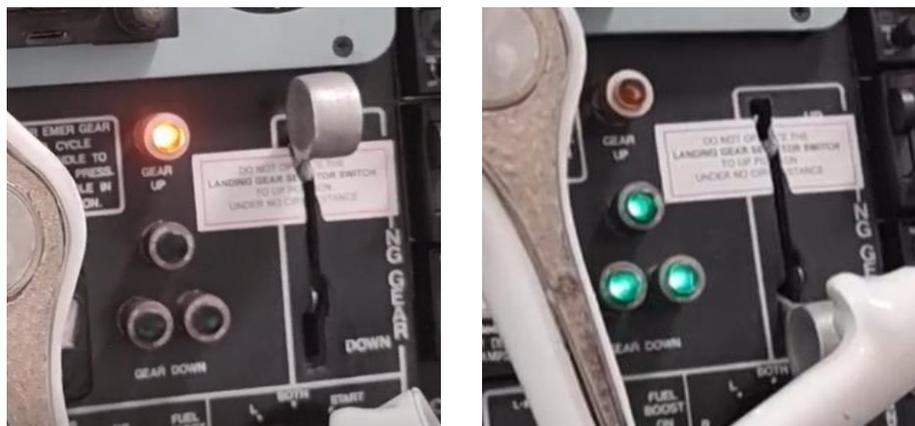
Figura 13. Indicador de posición de tren
