INFORME DE SEGURIDAD OPERACIONAL

Título: Relacionado con combustible. Tecnam P2002-JF, matrícula LV-GKC, zona rural Marcos Paz, provincia de Buenos Aires

Fecha y hora del suceso: 30 de octubre de 2021 a las 13:40 horas (UTC)

Dirección Nacional de Investigación de Sucesos Aeronáuticos

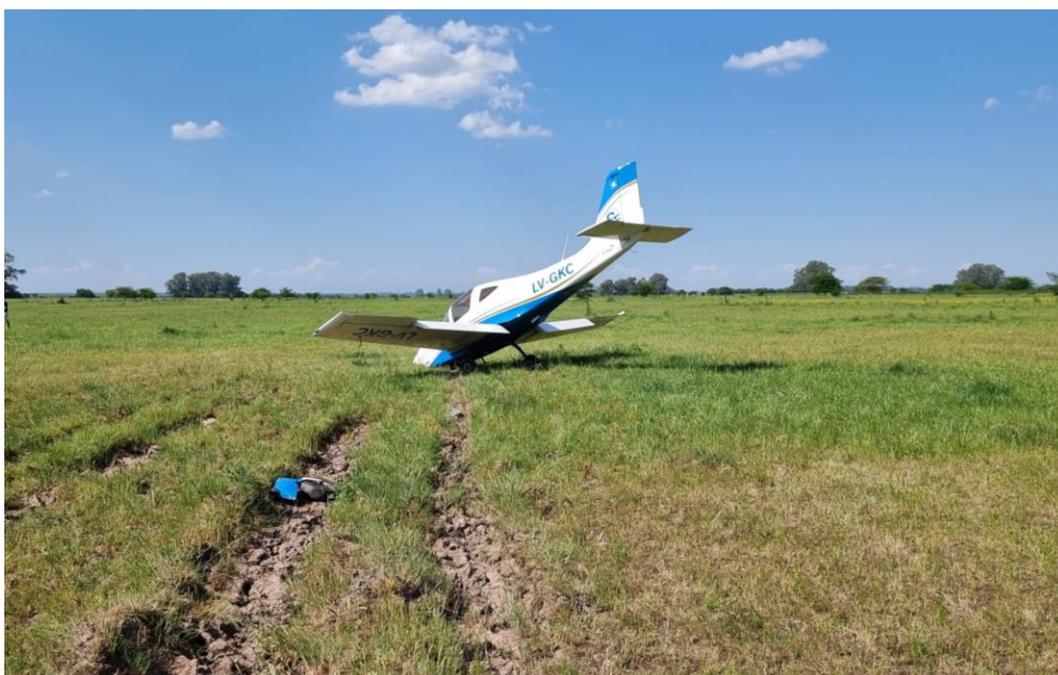
Figura 1. LV-GKC en el lugar del accidente. Fuente: investigación JST

Durante la inspección de campo, se evaluaron los daños en la aeronave y las marcas dejadas en el terreno. Se determinó que la aproximación final se realizó con rumbo norte y que, durante la carrera de aterrizaje, el tren de aterrizaje de nariz se desprendió debido a la irregularidad del terreno, lo que ocasionó el impacto y posterior rotura de la hélice. La aeronave se detuvo a 50 metros del primer toque y quedó apoyada sobre el carenado inferior del motor.

La investigación estableció que los daños observados en la aeronave se corresponden con el aterrizaje de emergencia realizado en un campo no preparado.

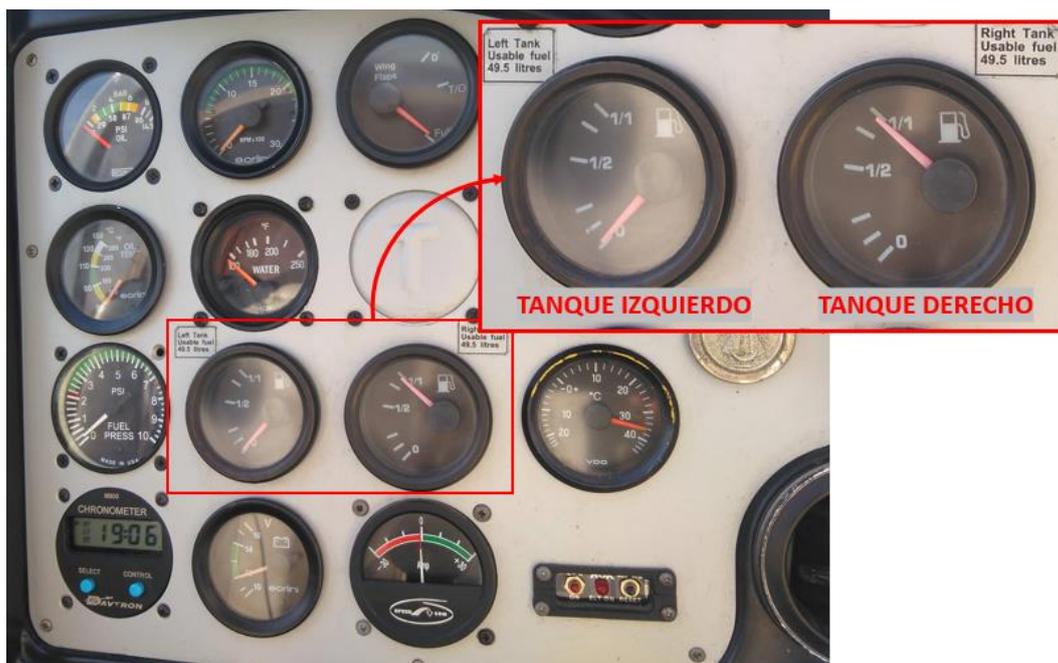
Adicionalmente, se niveló la aeronave para examinar visualmente la cantidad de combustible en ambos tanques. El tanque derecho se encontraba en su capacidad máxima y el tanque izquierdo se encontraba vacío. Además, los instrumentos de la aeronave indicaban la misma condición observada.

Figura 2. Indicadores de cantidad de combustible. Fuente: investigación JST

Entre los hallazgos realizados se destaca la ausencia de combustible en el tanque izquierdo de la aeronave. No se observaron derrames de combustible en el lugar del accidente y el análisis de la muestra de combustible extraída del tanque derecho resultó apta.

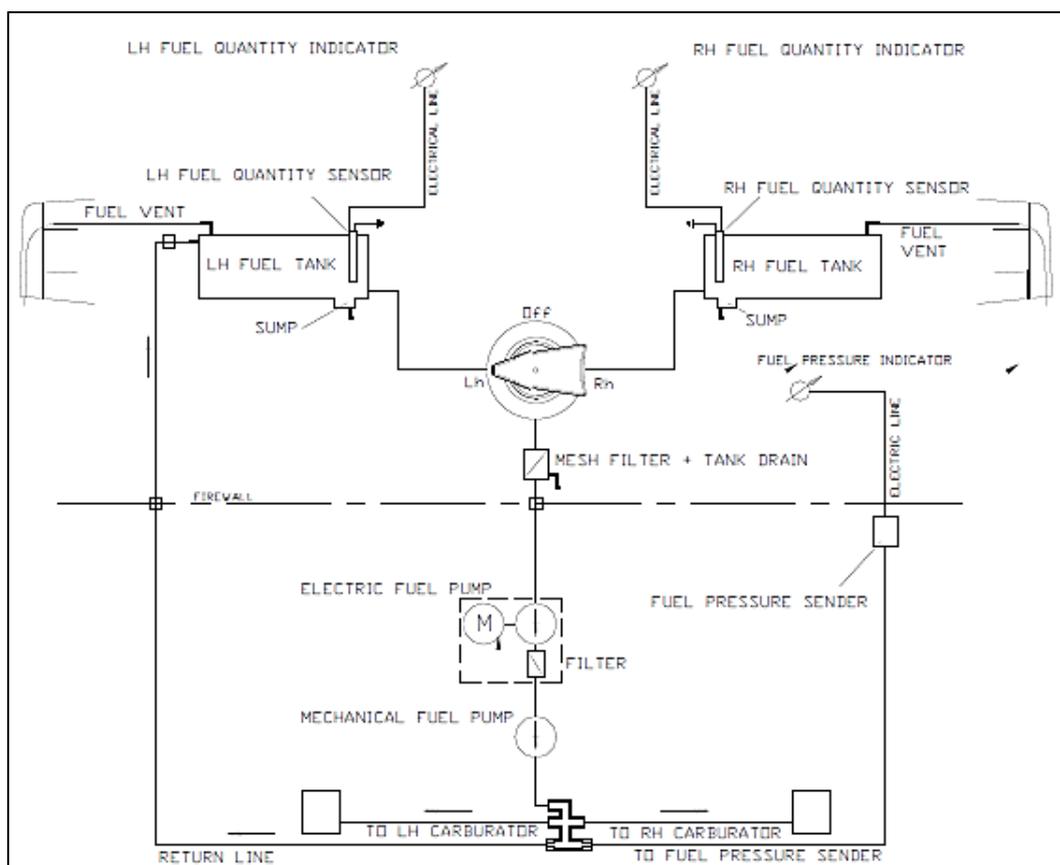
El diagrama siguiente ilustra el sistema de combustible, donde se observa que el retorno de combustible alimenta únicamente al tanque izquierdo y no hay una línea de comunicación directa entre ambos tanques, de modo tal que no es posible que el combustible fluya de un tanque al otro. La llave selectora de combustible posee tres posiciones, izquierdo, derecho y cerrado.

Figura 3. Diagrama de combustible. Fuente: manual de vuelo de la aeronave

El suministro de combustible al motor es realizado desde un solo tanque, no existe la posición "ambos" y los tanques no están conectados entre sí, lo que impide que este fluya de uno a otro. Por esta razón, el manual de vuelo y las listas de chequeo indican verificar frecuentemente los indicadores de cantidad de combustible y compensar desbalances alternando la selección del tanque mediante la llave de combustible. Sin embargo, no define qué cantidad de combustible representa un desbalance ni establece un tiempo determinado para realizar el cambio de tanque.

- ✓ La importancia de incluir en el manual de instrucción y procedimientos, un procedimiento con un tiempo estipulado para el cambio de selección de tanque de combustible, con la finalidad de establecer una barrera de seguridad que permita el consumo balanceado de combustible y evite la interrupción en la alimentación al motor en las aeronaves que posean suministro independiente.

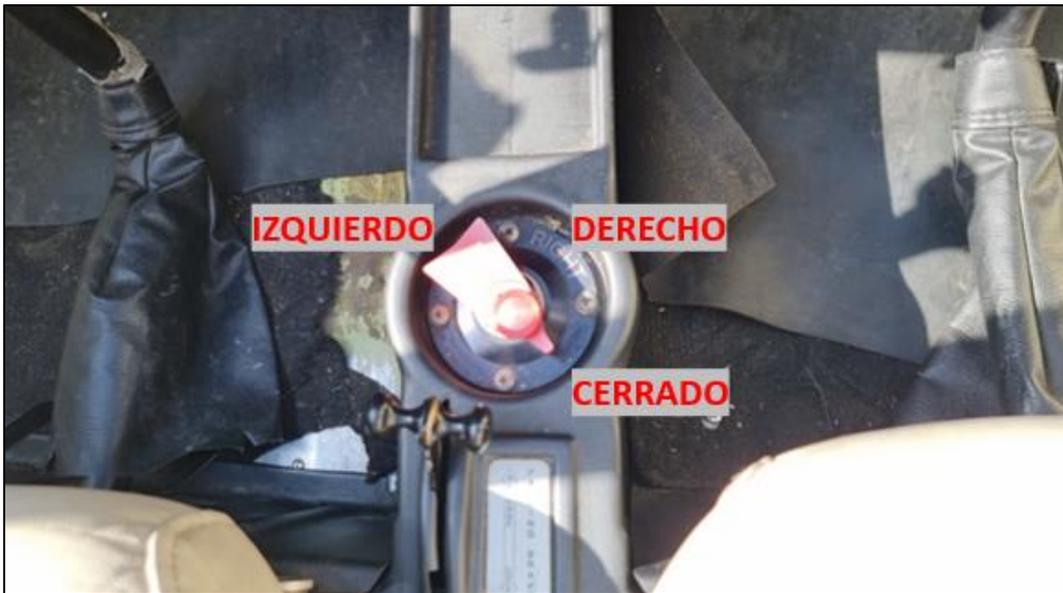
La tripulación también expresó haber realizado todo el vuelo con la llave de combustible en la posición del tanque derecho. Según lo planificado, el vuelo duraría alrededor de una hora y sería realizado en su totalidad con el tanque derecho. Estimaron haber puesto en marcha la aeronave a las 12:50 horas, despegado a las 13:10 horas y tras aproximadamente media hora de vuelo, el motor experimentó una marcha irregular. Al aumentar la potencia, el motor se detuvo.

Luego, intentaron un reencendido colocando el acelerador en ralentí y los magnetos en *start* (posición de arranque) logrando que el motor arrancara, aunque con la misma irregularidad. Nuevamente, al aumentar la potencia el motor volvió a detenerse. En ese momento, el instructor asumió el control de la aeronave, realizó la aproximación a un campo, colocó la llave de combustible en la posición de cerrado y completó el aterrizaje a las 13:40 horas.

Figura 4. Llave de combustible de la aeronave. Fuente: investigación JST

La tripulación manifestó que, al momento de iniciar el vuelo, el tanque izquierdo tenía aproximadamente un cuarto de su capacidad, incluyendo medio litro que no era utilizable. Debido al tiempo de vuelo, es razonable inferir que éste se realizó con la selección del tanque en la posición izquierda y que el posible origen de la detención del motor fue la falta de suministro de combustible.
