Informe Preliminar de Seguridad Operacional

Contacto anormal con la pista

Cessna 152, LV-AMI

108963100/21

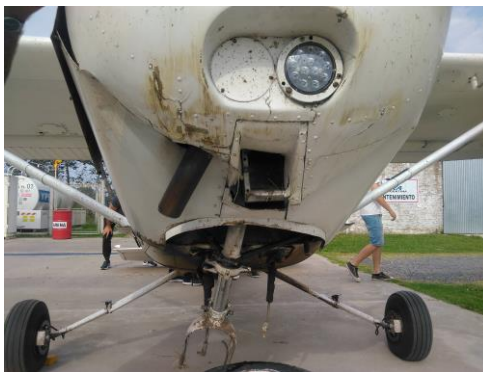
Colapso de tren de nariz y daños leves en carenado inferior de motor.

Figura 1. Daños en carenado de motor y tren de nariz.

El piloto realizó el aterrizaje en la cabecera 17 de Gral. Rodríguez. Se pudo observar en un video del aeródromo que el contacto inicial fue próximo al umbral, luego de rodar unos metros la aeronave se elevó unos 3 mtrs. aproximadamente bajando luego la nariz en forma brusca e impactando en la pista con el tren de nariz y la hélice. Como consecuencia del impacto colapsó el tren de nariz, se doblaron las palas de la hélice y el motor se detuvo en forma brusca. La aeronave quedó detenida a 120 mtrs. del toque inicial apoyada de nariz sobre el carenado inferior de motor.

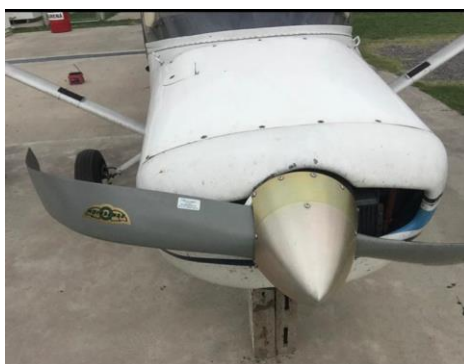
A verificar debido a la detención brusca de motor por impacto de hélice en el terreno.

Daños de importancia.

Figura 2. Daños de hélice.
