INFORME DE SEGURIDAD OPERACIONAL

Título: Colisión en tierra. Cessna 150M, matrícula LV-CDW, Aeropuerto de Morón,
provincia de Buenos Aires

Fecha y hora del suceso: 18 de noviembre de 2021 a las 12:30 (UTC)

Junta de Seguridad en el Transporte

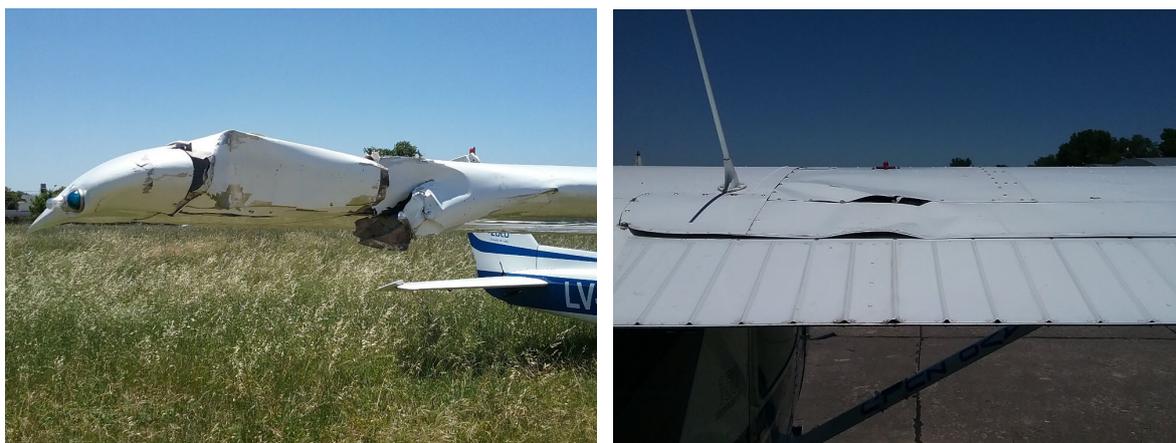
Daños de importancia en puntera y extradós del ala derecha.

Figura 2. Daños en el ala derecha. Fuente: investigación JST

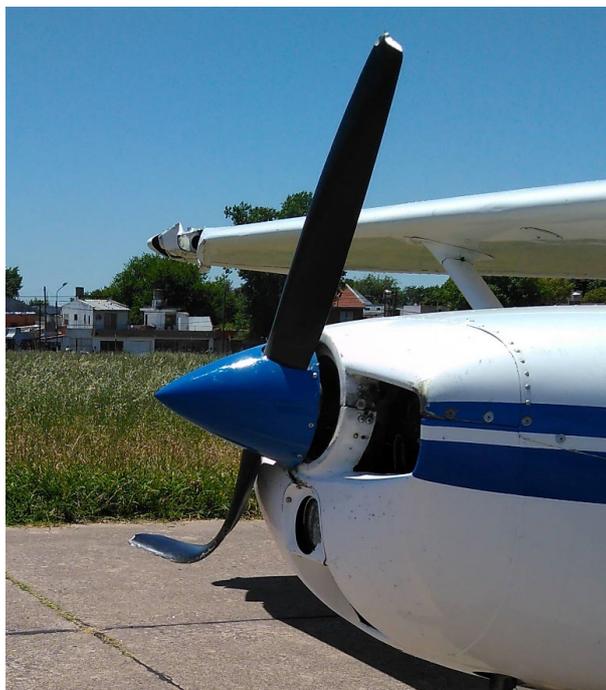
Daños de importancia debido al impacto contra el camión de combustible.

Figura 3. Daños en la hélice. Fuente: investigación JST

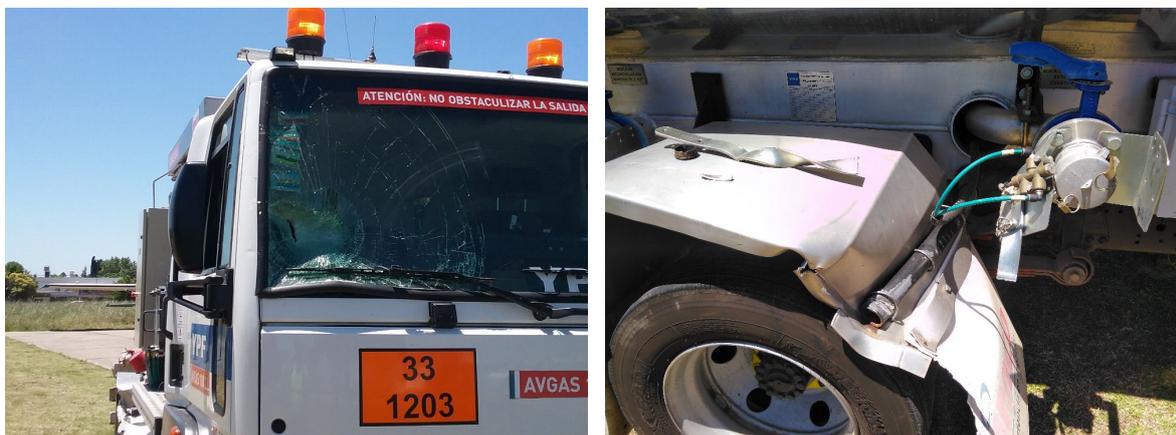
Rotura de parabrisas y daños en el guardabarros del lado derecho del camión abastecedor de combustible.

Figura 4. Daños en el camión de combustible. Fuente: investigación JST

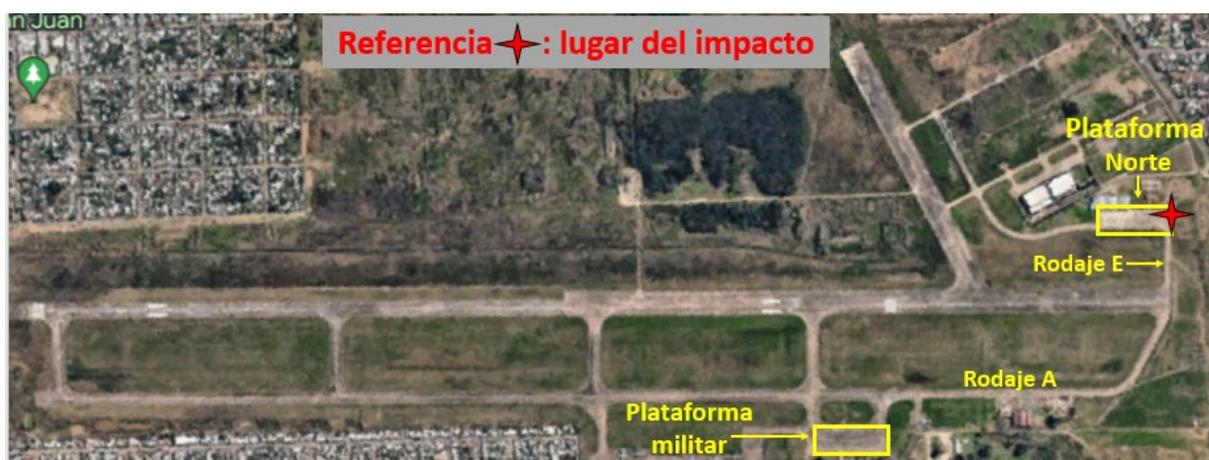
Figura 7. Lugar del accidente sobre la calle de rodaje E. Fuente: investigación JST

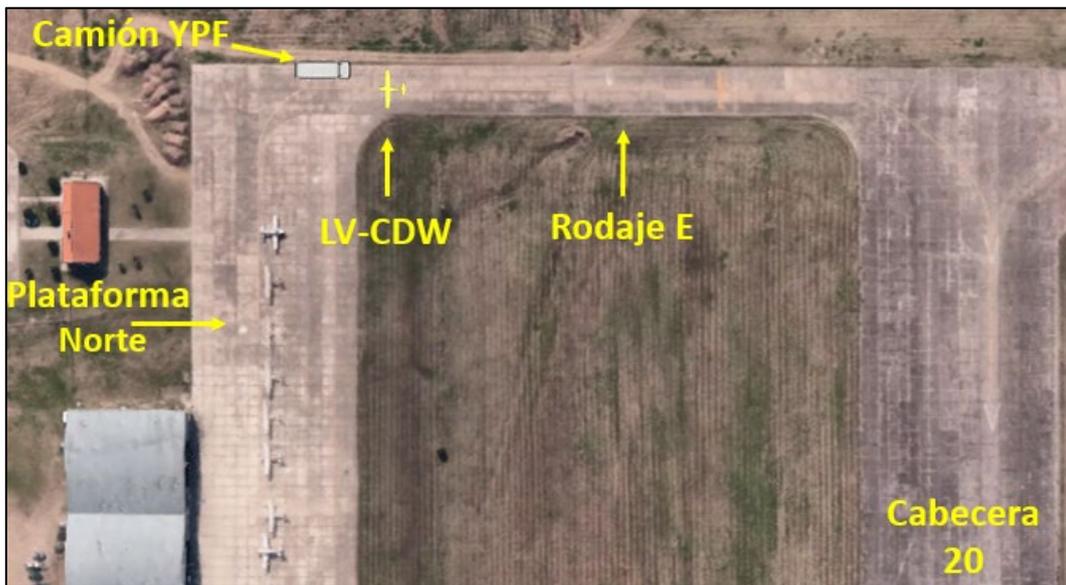
La calle de rodaje E donde ocurrió la colisión tenía un ancho de 15 metros, mientras que la aeronave LV-CDW contaba con una envergadura de 10,15 metros y el camión tenía un ancho de 2,2 metros.

Figura 8. Ubicación de la aeronave y del camión de combustible. Fuente: investigación JST

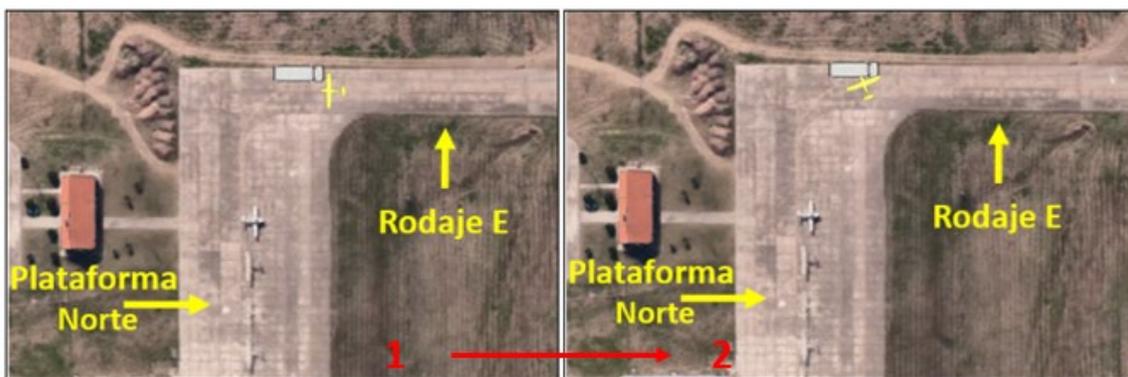
La aeronave LV-CDW se dirigía hacia la plataforma Norte. Después del cruce de pista continuó por la calle de rodaje E. En ese momento, impactó con el camión abastecedor de combustible que se encontraba detenido a la espera de la instrucción del control de tránsito aéreo para dirigirse desde la plataforma Norte hacia la plataforma militar, también por calle de rodaje E. La aeronave golpeó con el ala derecha el parabrisas del camión y pivotó a 90° e impactó con la hélice el lado derecho del camión.

Figura 9. Secuencia del impacto. Fuente: investigación JST

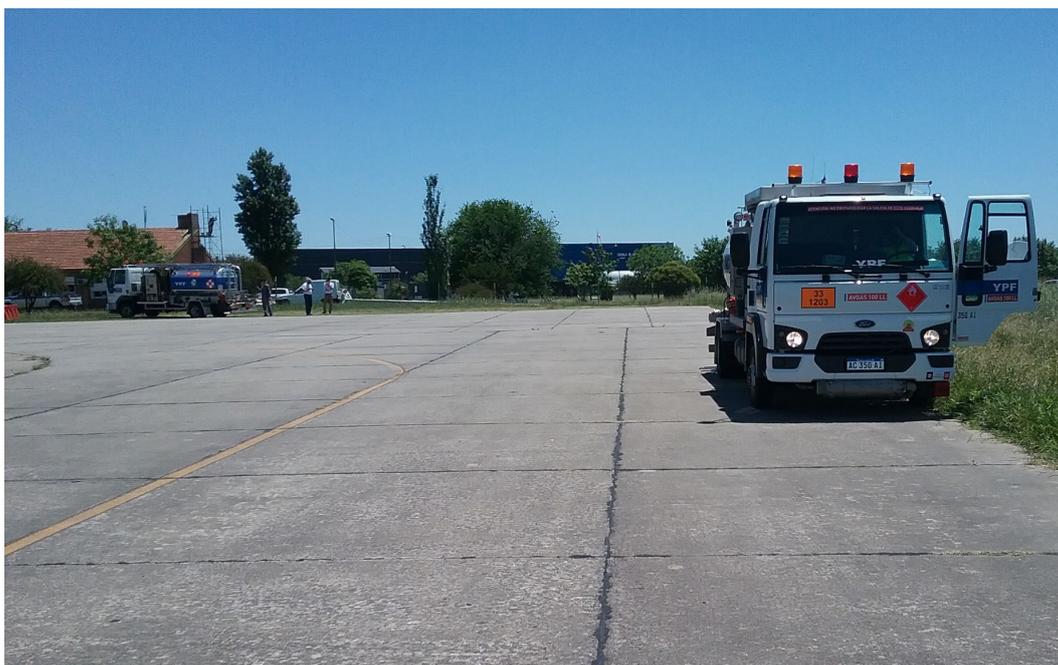
Se solicitó al conductor del camión de combustible que lo reposicionara en el lugar del impacto (figura 11). Al hacerlo, se observó que el camión ocupaba parte de la calle de rodaje y plataforma.

Figura 11. Camión de combustible en la misma posición durante el impacto con el LV-CDW. Fuente: investigación JST

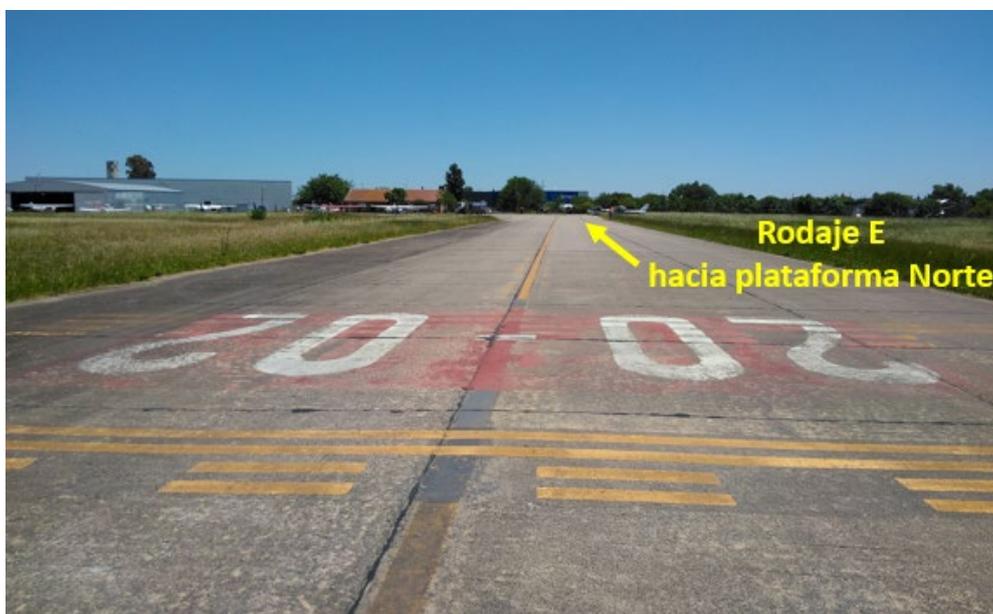
Durante la investigación de campo, se identificaron las marcaciones del eje de calle de rodaje E y la línea de parada al ingreso a la pista (figura 18), pero no se observaron demarcaciones de bordes de plataforma, vías de circulación vehiculares, zonas de parada ni áreas de estacionamiento destinadas a los vehículos de servicio. Además, se observaron varias aeronaves estacionadas sobre las líneas amarillas correspondientes a los ejes de señalización de calle de rodaje, mientras que otras estaban estacionadas sobre el césped (figura 19).

Figura 18. Calle de rodaje E. Fuente: investigación JST

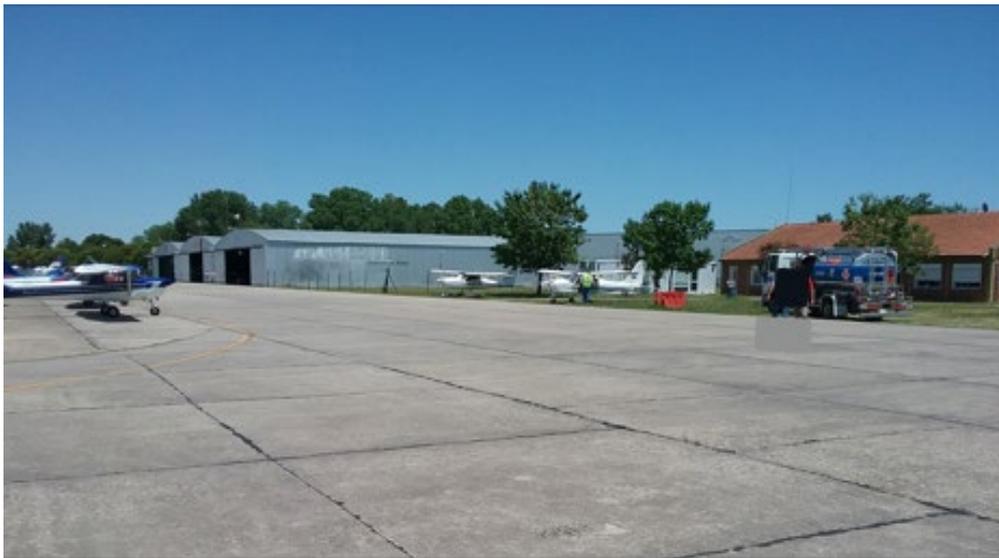
Figura 19. Plataforma Norte. Fuente: investigación JST

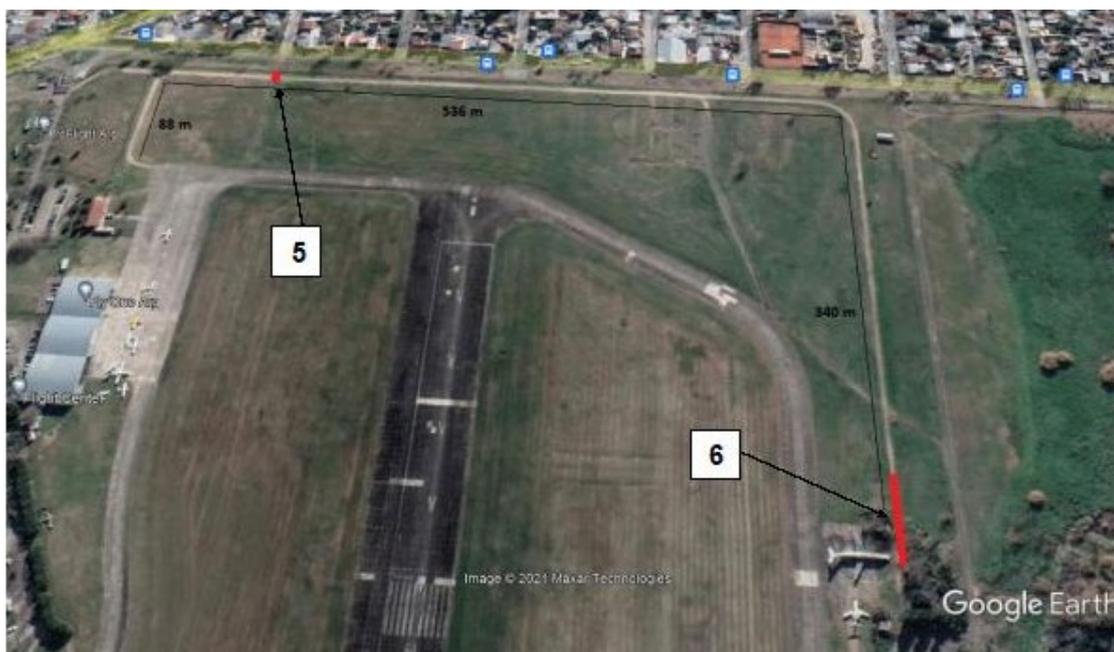
El 10 de septiembre de 2021, YPF envió una nota a la Jefatura de Aeródromo del aeropuerto de Morón solicitando autorización para el uso de una calle perimetral. Sin embargo, el informe técnico remitido por ANAC el 21 de septiembre del mismo año resultó en una respuesta negativa debido a que se encontraba derrumbado un desagüe pluvial (5 en la figura 20) y un tramo de ese camino estaba sin compactar (6 en la figura 20), lo que lo hacía incapaz de soportar el peso de las unidades abastecedoras de combustible.

Figura 20. Imagen de calle perimetral de aeródromo. Fuente: informe técnico de ANAC
