Informe de Seguridad Operacional

Aterrizajes cortos/sobre pasar final de pista (USOS)

Cessna 152, LV-BXJ

Aeródromo Intendente Alvear, provincia de La Pampa

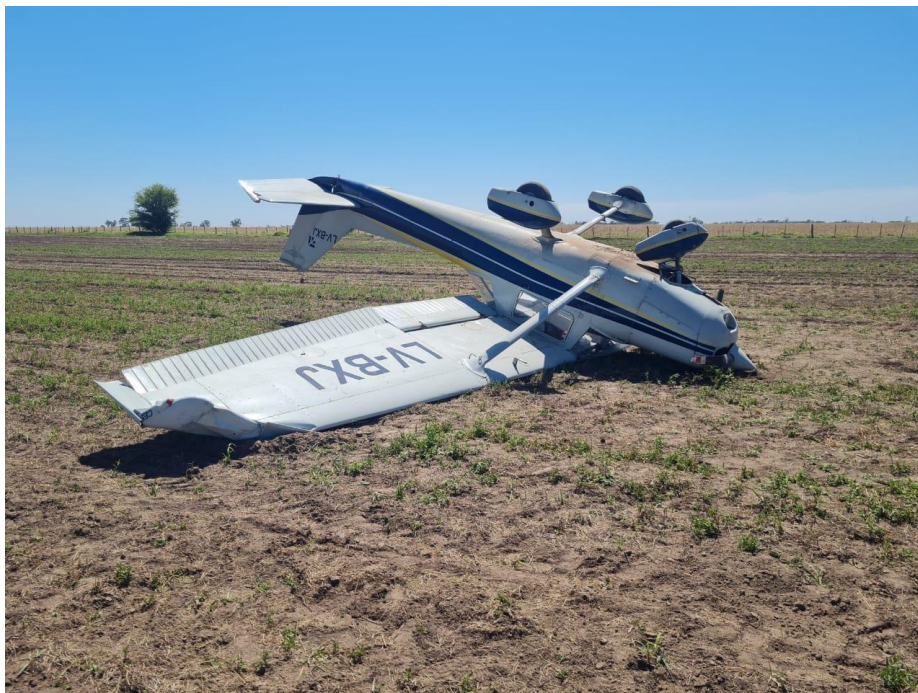
El 20 de noviembre de 2021, la aeronave matrícula LV-BXJ, un Cessna 152 despegó a las 12:00hs del aeródromo (AD) de General Pico (provincia de La Pampa), con destino al aeródromo de Intendente Alvear en un vuelo privado de aviación general. Al arribar al AD, aproximadamente a las 12:35hs, el piloto sobrevoló la vertical para identificar la cabecera en uso y se incorporó al circuito de la pista 36. La aeronave aterrizó sobre la franja derecha de la pista en un campo arado para producción agrícola y recorrió 150 metros hasta que colapsó el tren de nariz y capotó.

Figura 1. Vista de la aeronave LV-BXJ. Fuente: Investigadores JST

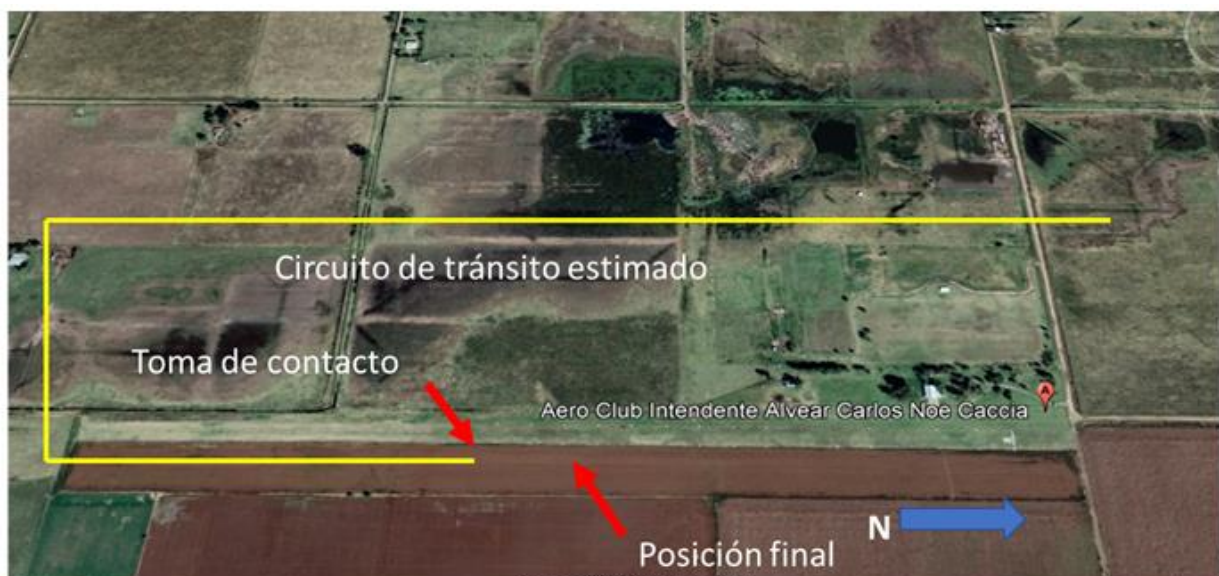
Luego de realizar el circuito de tránsito para la pista 36 y realizar las comprobaciones correspondientes en cabina, procedió a iniciar el aterrizaje en el lugar que previamente había identificado (figura 2).

Figura 2. Circuito de tránsito y aterrizaje. Fuente: Elaboración propia

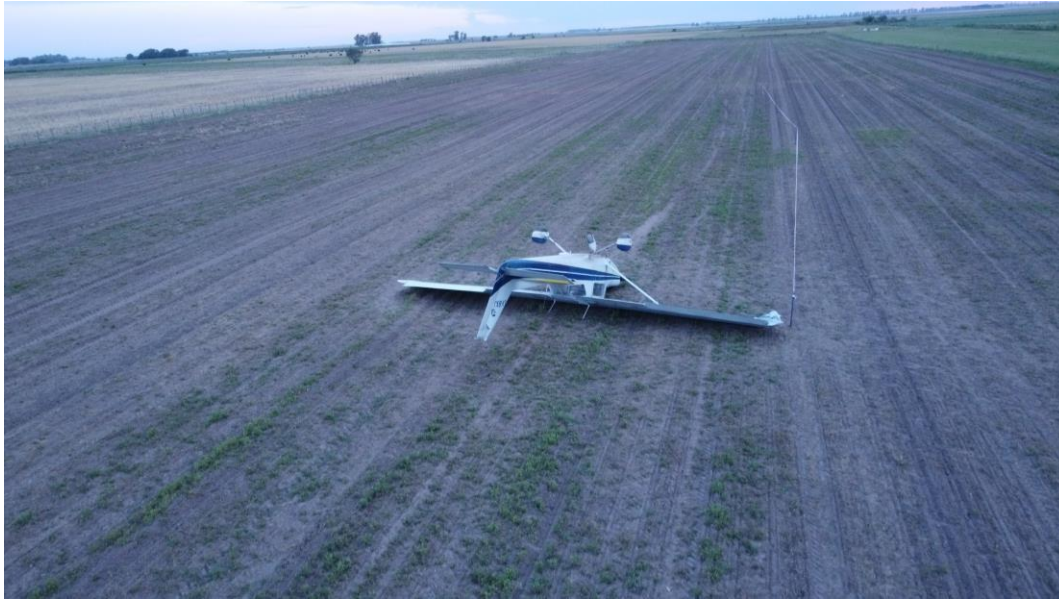
La aeronave tomó contacto con el terreno, recorrió 150 metros hasta que el tren de nariz colapsó y pocos metros después capotó (ver figura 3). El piloto descendió de la aeronave ileso y por sus propios medios, según indicó en la entrevista, fue en ese momento cuando advirtió que el lugar donde había aterrizado era un campo arado que se encontraba al costado de la pista.

Figura 3. Vista de aeronave en posición final. Fuente: Investigadores JST

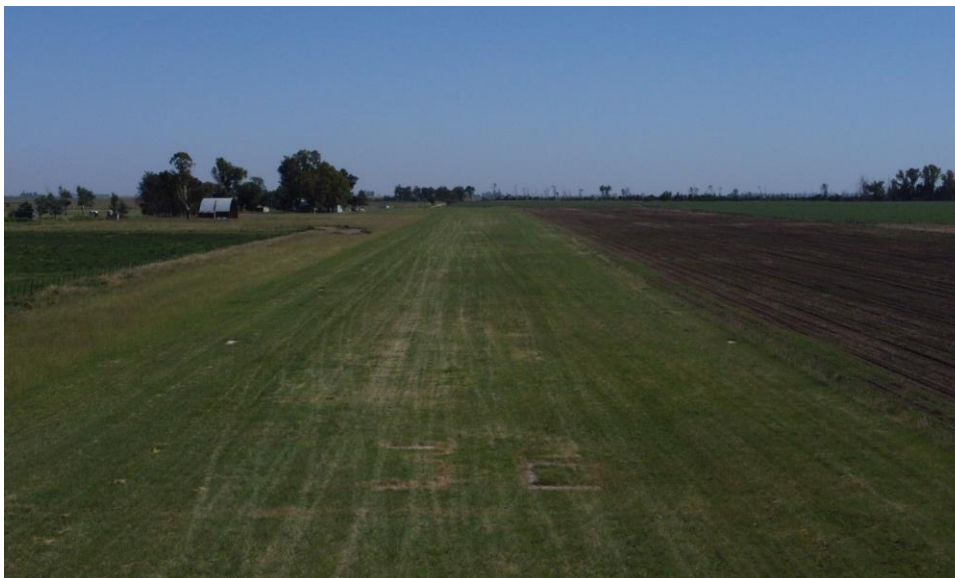
Durante el recorrido por la pista 36 realizado por el equipo de investigación, se observó que poseía señales de designación, de umbral y de borde de pista, pero con un estado de mantenimiento por fuera de lo establecido en las Regulaciones Argentinas de Aviación Civil (RAAC) Parte 153 Operación de Aeródromos, en lo referido al mantenimiento de zonas no pavimentadas (ver figura 4) y la RAAC Parte 154 Mantenimiento de Aeródromos, en lo referido al señalamiento para pistas diurnas no pavimentadas (ver figura 7).

Figura 5. Cabecera 36. Fuente: Investigadores JST

De acuerdo con la evidencia obtenida por la investigación, se pudo determinar que el hecho de que las marcaciones de las cabeceras y franjas de pista con un estado de mantenimiento por fuera de lo establecido dentro de las RAAC Parte 153 y 154 probablemente resultaron un factor contribuyente para que el piloto confunda la pista con el campo arado.

- ✓ Al aeroclub propietario de la aeronave, gestionar los medios necesarios para mantener el correcto estado de aeronavegabilidad de la aeronave y controlar la habilitación y documentación reglamentaria de quienes hagan uso de ella.
- ✓ Al Aeródromo Intendente Alvear y jefatura, arbitrar los medios para la adecuación y el mantenimiento del área de movimiento del aeródromo establecido en la RAAC Parte 153 y Parte 154, con la finalidad de garantizar una operación segura.

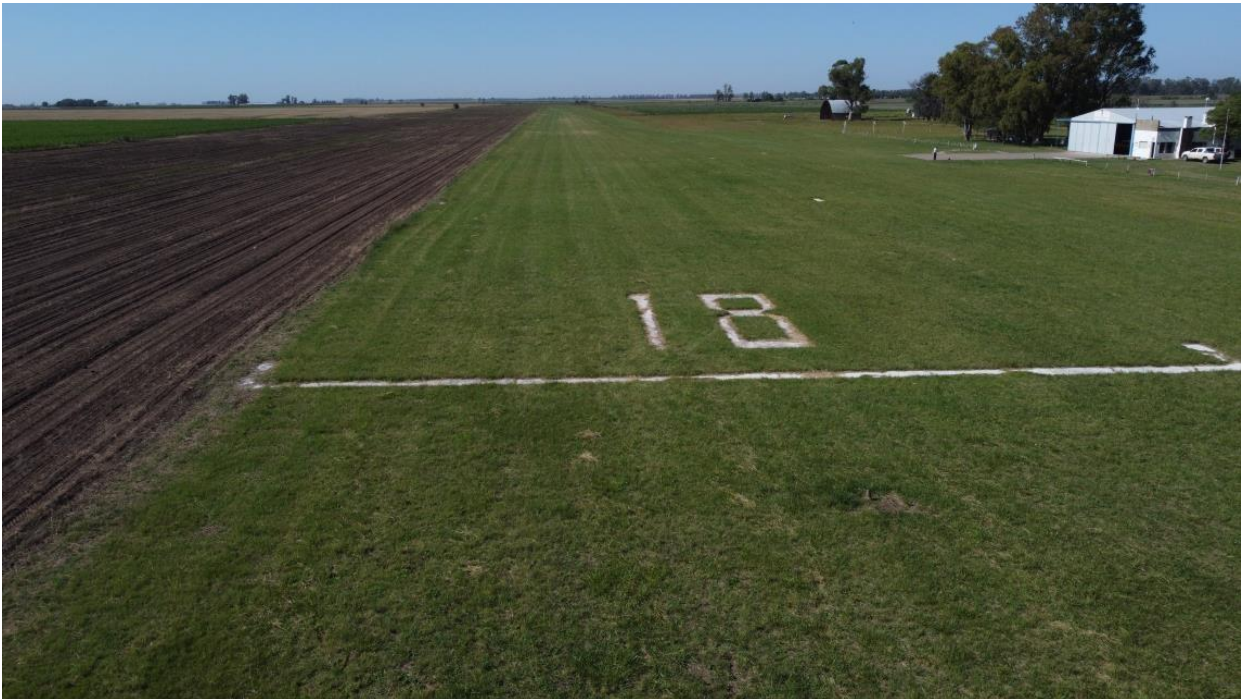
Figura 6. Cabecera 18. Fuente: Investigadores JST
