# Informe preliminar de Seguridad Operacional

Pérdida de control en tierra

Aero Boero 180 RVR, LV-ATS

06 de diciembre de 2021

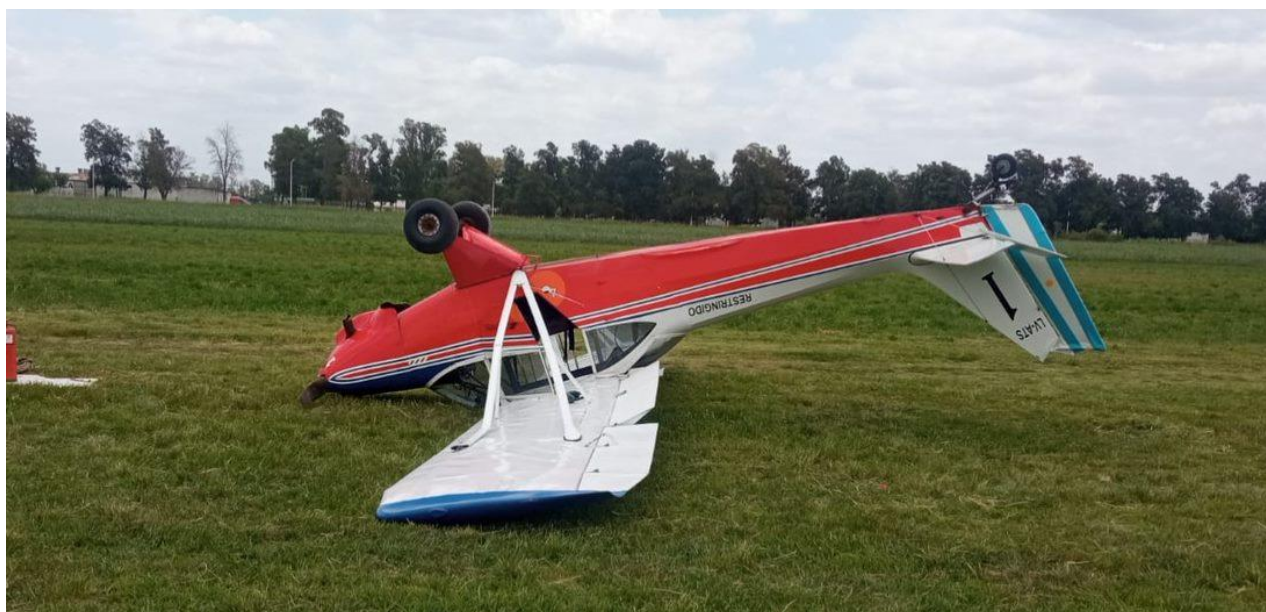
Como consecuencia del suceso, la aeronave experimentó daños de importancia en el fuselaje, motor y palas de hélice.

Figura 1. Aeronave LV-ATS

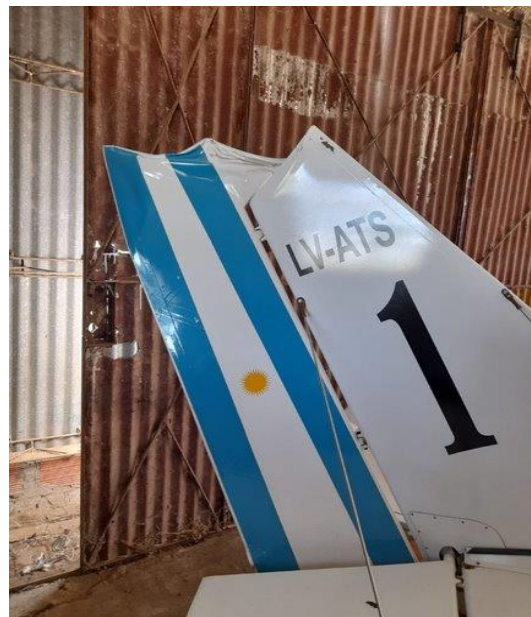
Daños de importancia. La aeronave sufrió daños en el estabilizador vertical, timón de dirección y en el lateral derecho inferior del fuselaje. El montante del lado derecho del ala sufrió deformaciones y el parabrisas sufrió roturas.

Figura 2. Estabilizador y timón de dirección con deformaciones

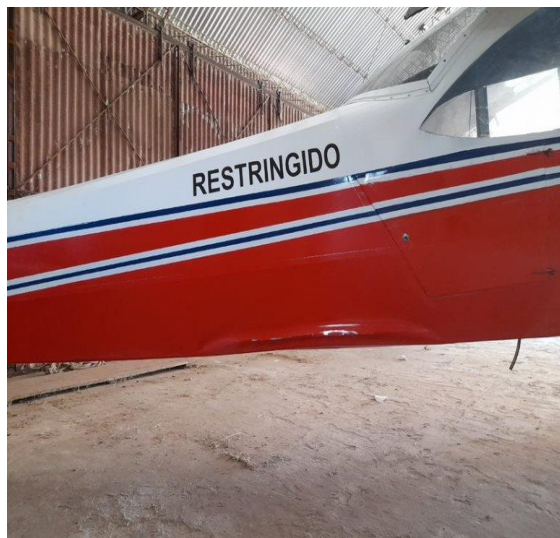
Figura 3. Daños en el fuselaje

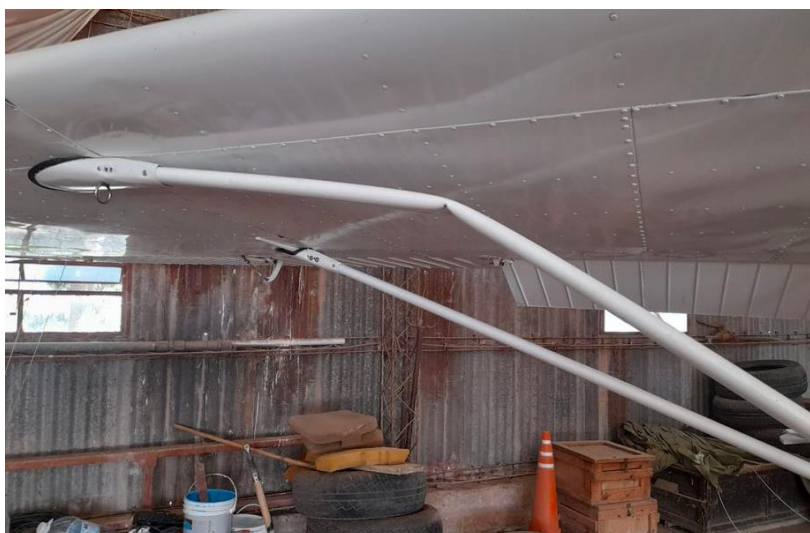
Figura 4. Daños en el montante del lado derecho del ala

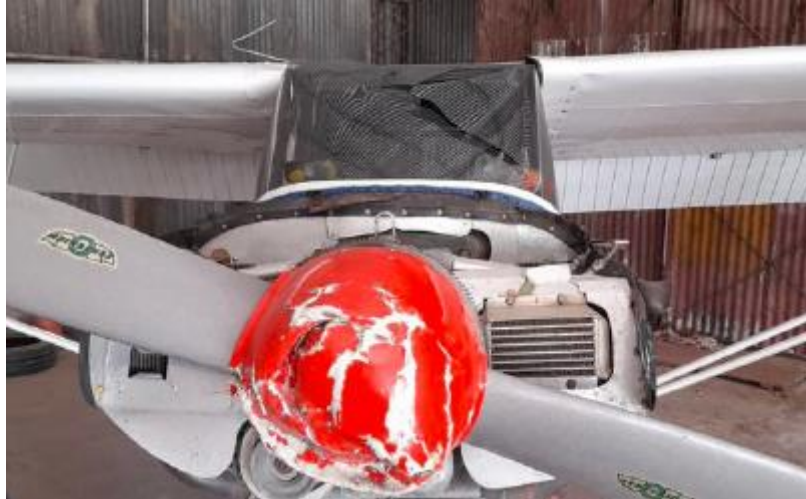
Figura 5. Daños en el parabrisas

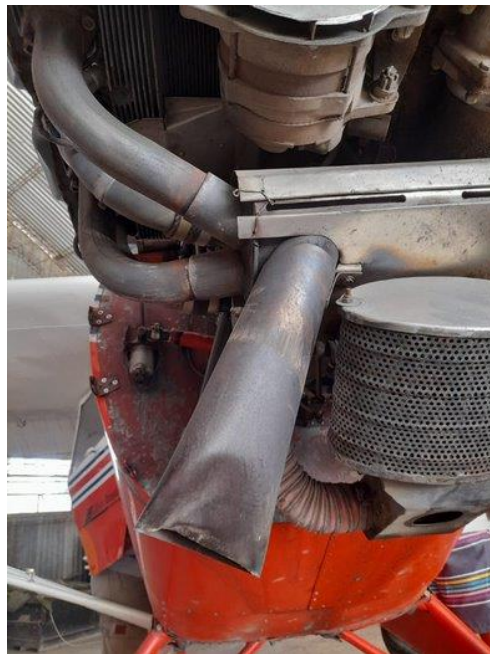
Daños leves. El motor sufrió detención brusca sin daños aparentes. El caño de escape sufrió una leve deformación.

Figura 6. Caño de escape con deformaciones

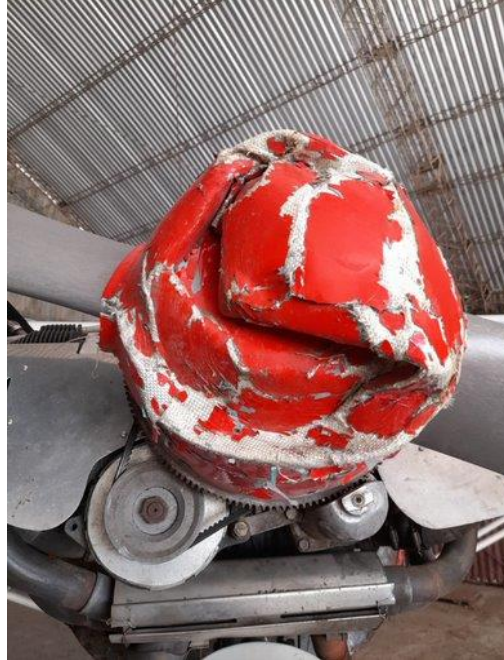
Daños leves. Una de las palas de la hélice se deformó. El cono de hélice quedó destruido.

Figura 7. Cono de hélice

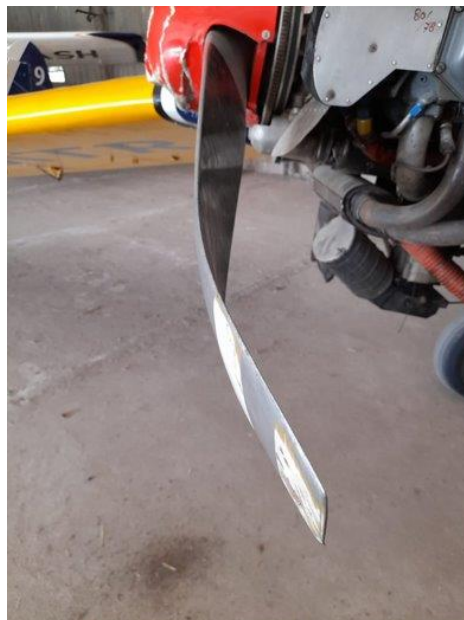
Figura 8. Puntera de hélice

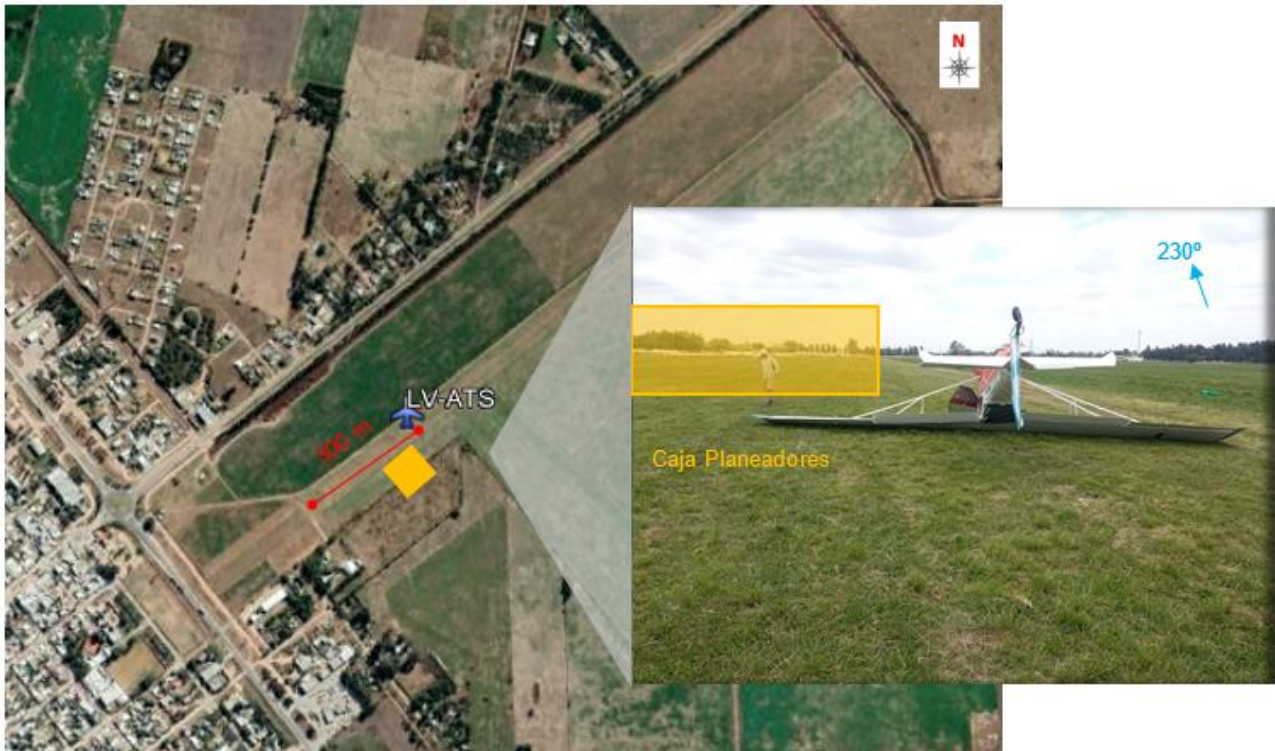
En el marco del 68º Campeonato Nacional de Vuelo a Vela, Alfredo “Chiche” Peralta, desarrollado en el Aeródromo de Ceres la aeronave matrícula LV-ATS, realizó el primer remolque y apertura del campeonato. Luego de 10 minutos de vuelo, se dirigió al aterrizaje realizando un circuito normal para cabecera 05. En el margen derecho de la pista (noroeste) se encontraban todos los planeadores ordenados (caja) para sus futuros remolques. La aeronave enfrentó final con una velocidad superior a la normal, tomó contacto con el terreno y al frenar, la aeronave capotó tras recorrer aproximadamente 300 metros.

Figura 8. Secuencia del suceso

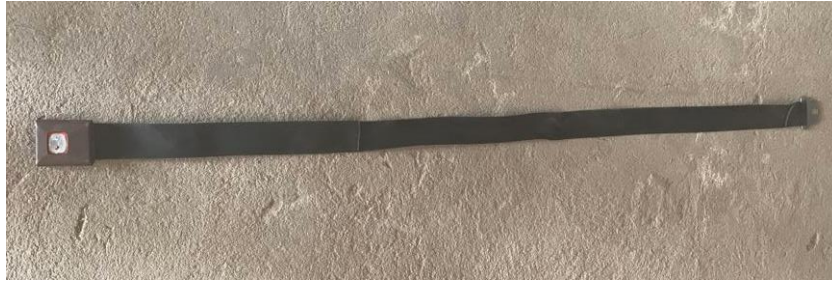
El piloto abandono la aeronave por sus propios medios y resulto sin lesiones. La cabina no sufrió deformaciones. Si bien el cinturón de seguridad del asiento del piloto soportó los esfuerzos a los que fue sometido, el mismo no era un componente aprobado para uso aeronáutico y no se encontraba vinculado al asiento o a la estructura del avión mediante puntos fijos.

Figura 9. Cinturón de seguridad
