Informe de Seguridad Operacional

Pérdida de control en tierra

Aero Boero 180 RVR, LV-ATS

118667404/21

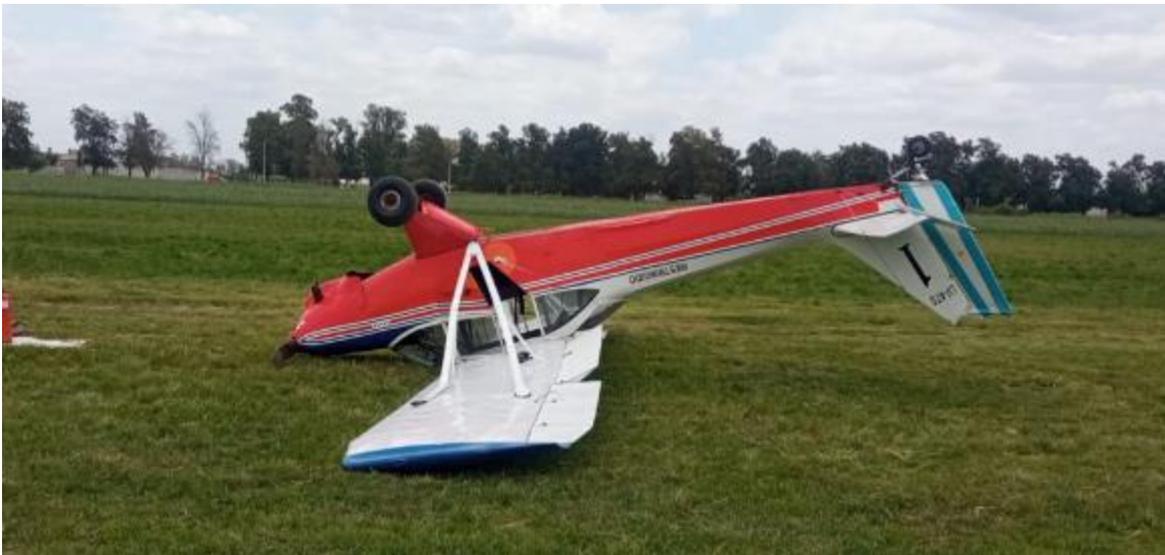
El 6 de diciembre de 2021, la aeronave matrícula LV-ATS, un Aero Boero 180 RVR, despegó del Aeródromo de Ceres (Ceres, provincia de Santa Fe) a las 15:00 horas, en un vuelo local de aviación general (remolque de planeador). Luego de 10 minutos de vuelo, durante el aterrizaje, tuvo una pérdida de control en tierra y capotó.

Figura 1. Aeronave LV-ATS

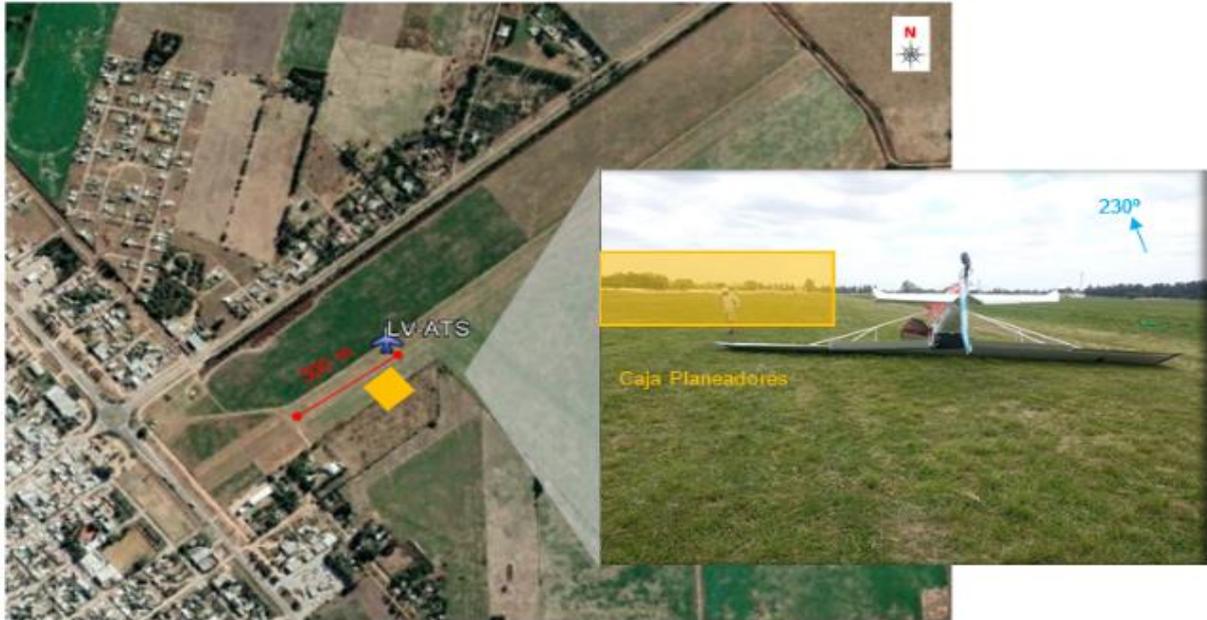
La posición final de la aeronave se encontraba a 300 metros del inicio de la pista 05. De acuerdo con las marcas observadas, luego de capotar, recorrió aproximadamente 10 metros en posición invertida sobre el terreno.

Figura 2. Dinámica del suceso

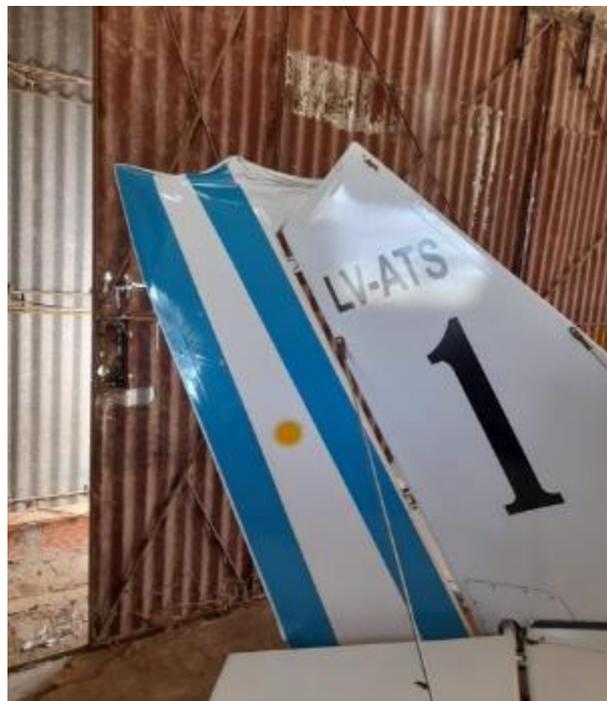
Como consecuencia del suceso, la aeronave sufrió daños en el estabilizador vertical (ver figura 3), timón de dirección y en el lateral derecho inferior del fuselaje (ver figura 4). El montante del lado derecho del ala sufrió deformaciones y el parabrisas sufrió roturas (ver figuras 5 y 6).

Figura 3. Estabilizador y timón de dirección con deformaciones

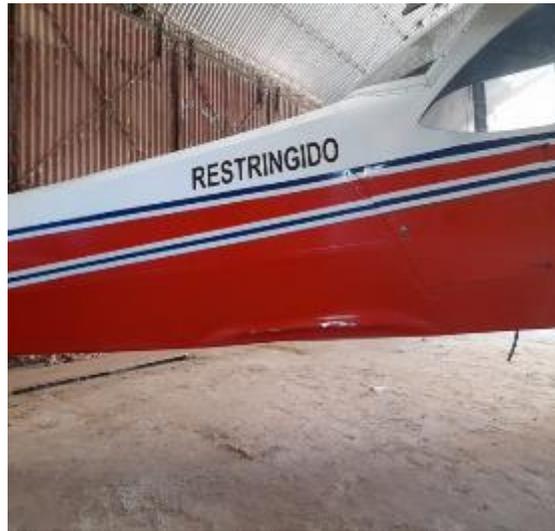
Figura 4. Daños en el fuselaje

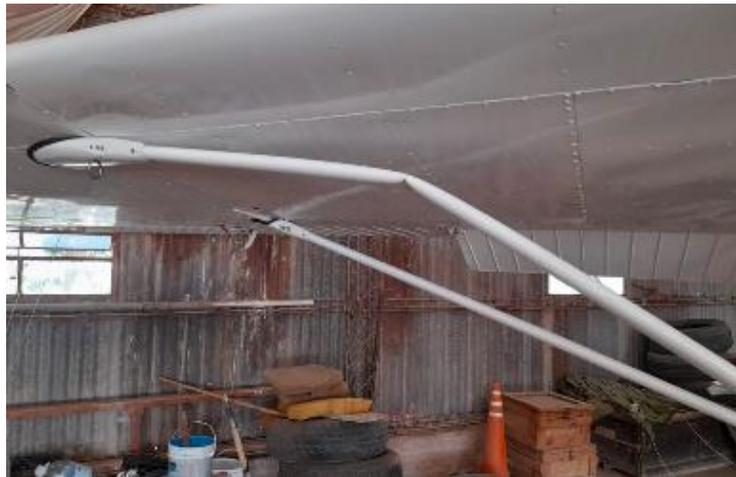
Figura 5. Daños en el montante del lado derecho del ala

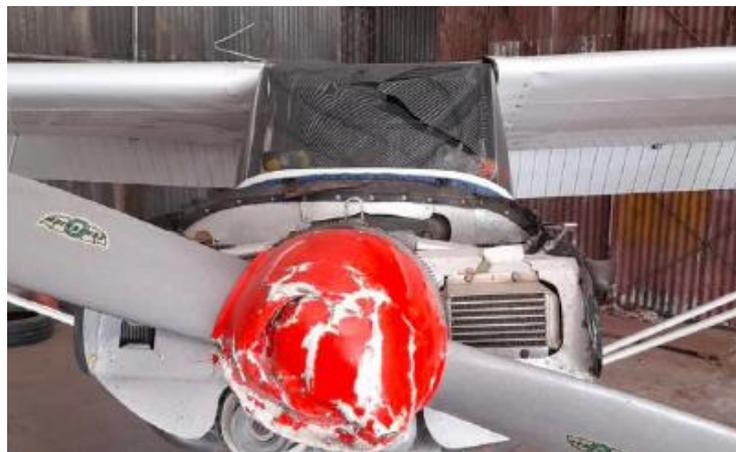
Figura 6. Daños en el parabrisas

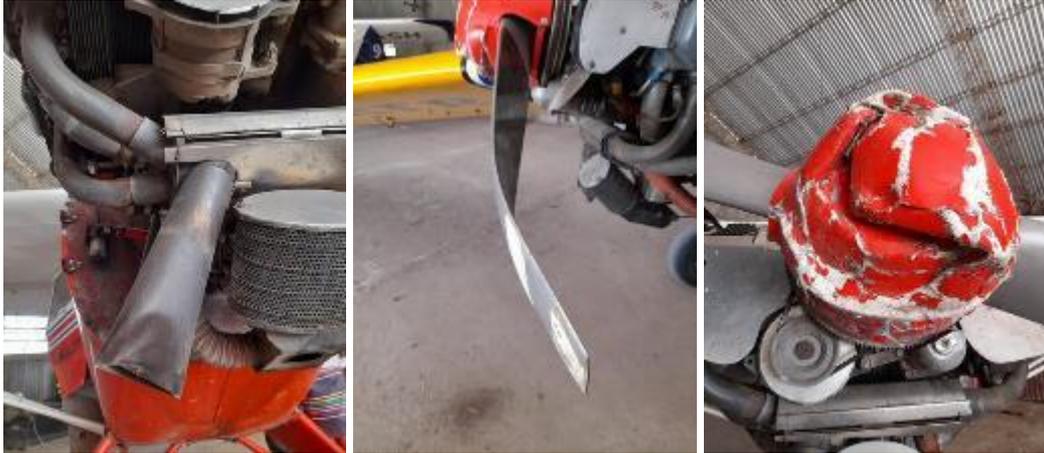
El motor sufrió detención brusca y el caño de escape sufrió una leve deformación. La hélice se deformó en una de sus palas y el cono resultó destruido (ver figura 7).

Figura 7. Caño de escape, hélice y cono

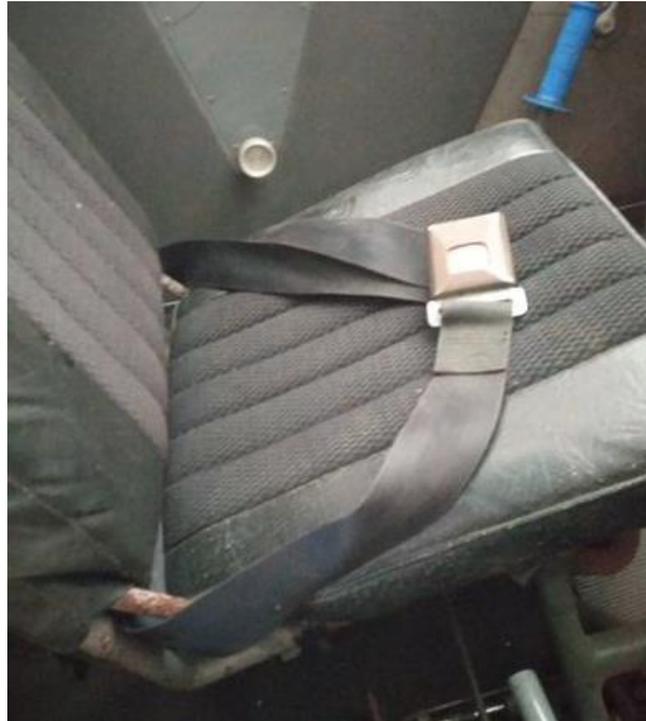
Durante la investigación de campo se observó que el cinturón de seguridad del asiento del piloto no era un componente aprobado para uso aeronáutico y no se encontraba vinculado al asiento o a la estructura del avión mediante puntos fijos (ver figuras 8 y 9). Además, no contaba con arnés de hombro.

Figura 8. Cinturón de seguridad en el asiento del piloto

Si bien el cinturón de seguridad del asiento del piloto soportó los esfuerzos a los que fue sometido, el mismo no se trataba de un componente aprobado para uso aeronáutico y no se encontraba vinculado al asiento y a la estructura del avión mediante puntos fijos. Además, el mismo no contaba con arnés de hombro de acuerdo con lo requerido por la RAAC 91.

Dicho hallazgo no fue registrado en la última inspección de 100 horas para la rehabilitación anual, aun cuando entre las tareas se indica que se debe inspeccionar los asientos, y de los cinturones de seguridad el herraje y los bulones de fijación.

- ✓ La importancia de que los Talleres Aeronáuticos de Reparación (TAR) cumplan con las inspecciones del sistema de cinturón de seguridad establecidas por el fabricante conforme se indica en el manual de mantenimiento de la aeronave.
- ✓ La importancia de utilizar arneses y/o cinturones de seguridad aprobados para uso aeronáutico, que se encuentren debidamente instalados de forma que cumplan la función para la cual fueron diseñados.

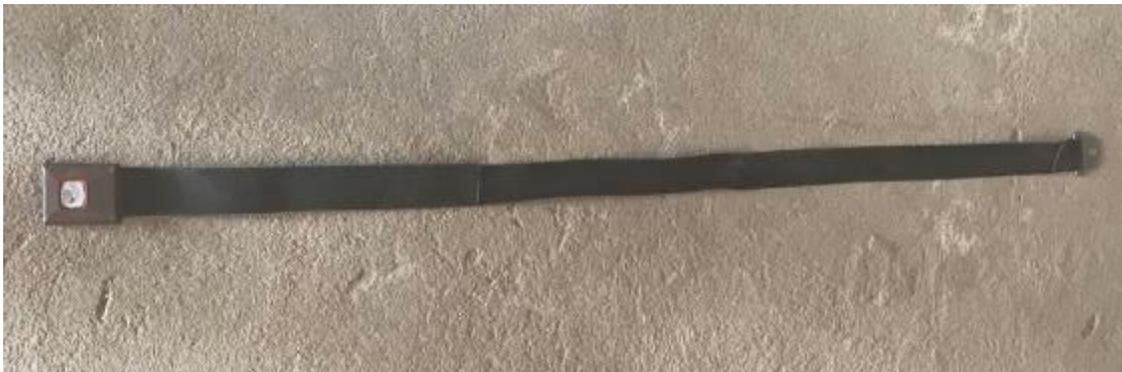
Figura 9. Cinturón de seguridad retirado del asiento de piloto
