INFORME DE SEGURIDAD OPERACIONAL

Expediente: EX-2021-119929779- -APN-DNISAE#JST

Suceso: Accidente

Título: Contacto anormal con la pista. Cessna 150M, matrícula LV-CJR, Aeródromo privado Alagro, Funes, provincia de Santa Fe

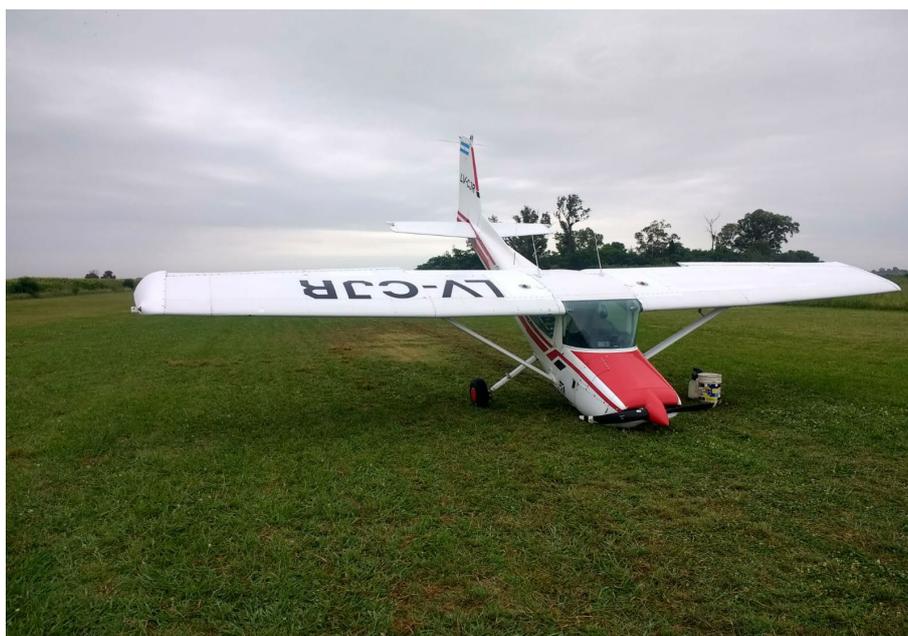
Figura 1. Posición final del LV-CJR. Fuente: investigación JST

Durante el aterrizaje y tras el primer contacto con la pista, el alumno piloto perdió el control de la aeronave que rebotó en un par de oportunidades y adoptó una actitud con la nariz hacia abajo. El toque brusco produjo el colapso del tren de aterrizaje de nariz.

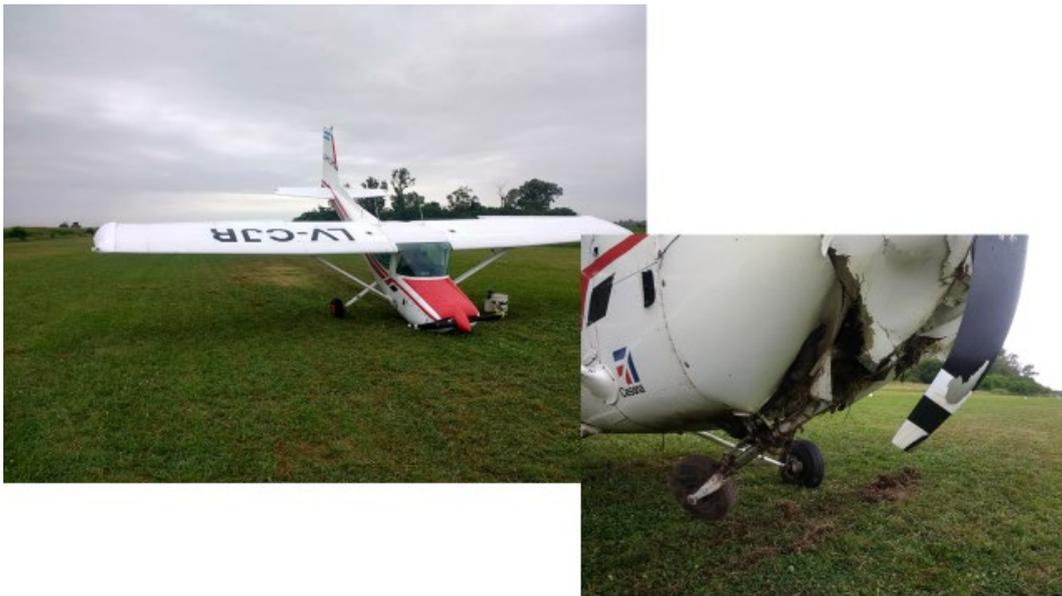
Como consecuencia del suceso la aeronave resultó con daños de importancia, incluida la detención brusca del motor debido al contacto de la hélice con el terreno. El alumno piloto abandonó la aeronave por sus propios medios y sufrió heridas leves.

Daños de importancia.

Figura 2. Daños en el LV-CJR. Fuente: investigación JST

Daños de importancia por detención brusca.

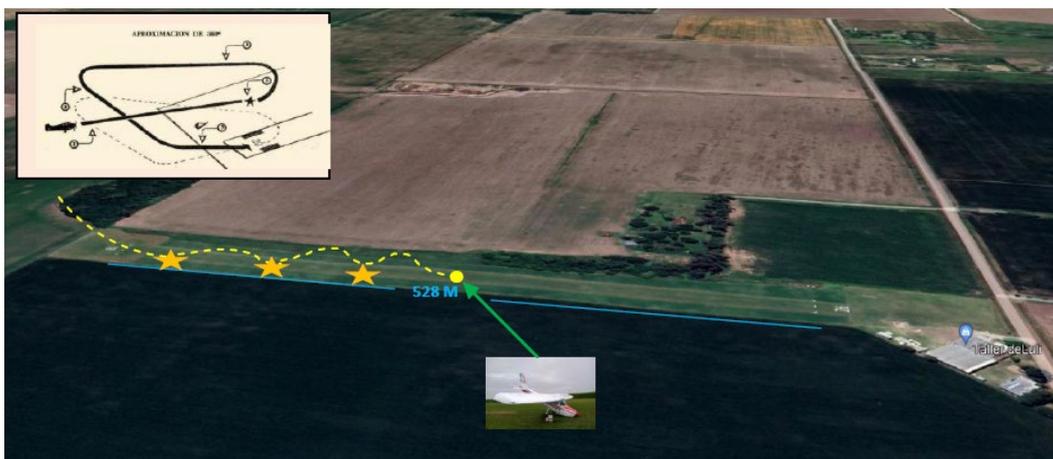
Durante la maniobra de aterrizaje en la pista 18 del aeródromo privado Alagro, se produjo un contacto anormal que provocó la rotura del tren de aterrizaje de nariz. Como consecuencia, la hélice impactó con el terreno y el motor se detuvo de manera brusca.

Figura 5. Trayectoria de aproximación final. Fuente: investigación JST

La aeronave quedó posicionada sobre la pista a aproximadamente 200 metros de la cabecera 18 y no hubo dispersión de restos.

De acuerdo con la entrevista realizada, el inspector observó que la fase final de aproximación la aeronave estaba por encima de la trayectoria estándar y con exceso de velocidad. Aunque esperaba que el alumno piloto abandonara la maniobra y realizara un escape, este continuó con la aproximación y aterrizaje.

El inspector también notó la ausencia de un restablecimiento (*flare*) adecuado que redujera la tasa de descenso. Al tomar contacto con la pista, la aeronave rebotó y osciló con nuevos toques y rebotes (*porpoising*) hasta que adoptó una actitud de nariz abajo e impactó de esta forma con el terreno.

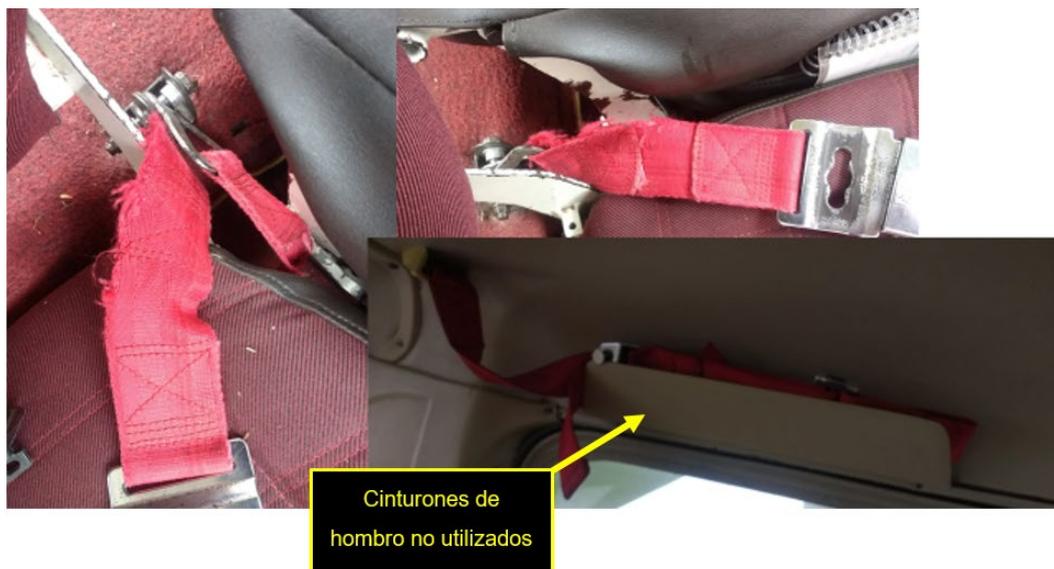
Cinturones de hombro no utilizados

Con motivo de la investigación se determinó que el alumno piloto utilizaba el cinturón de seguridad de cintura, pero no los arneses de hombro con los que estaba equipada la aeronave. De acuerdo con las entrevistas realizadas, este patrón de uso y costumbre era habitual en los vuelos de instrucción del Centro de Instrucción de Aeronáutica Civil (CIAC).

Figura 6. Estado y condición de los cinturones del LV-CJR. Fuente: investigación JST

Al momento del accidente, el alumno piloto no estaba utilizando los arneses de hombro instalados en la aeronave, lo que resultó en lesiones en su rostro. Durante la investigación, se constató que la falta de uso de los arneses de hombro era una práctica habitual en el CIAC.

Cinco meses antes del accidente, la aeronave había sido rehabilitada por un Taller Aeronáutico de Reparación (TAR) y presentaba un estado de deterioro avanzado en sus cinturones de seguridad.

La condición de los cinturones de seguridad de las aeronaves debe ser verificada en cada inspección de 100 horas o rehabilitación anual, de acuerdo con la Parte 43, Apéndice D, punto (c) de las RAAC. Adicionalmente, la Advertencia de Seguridad 070/DAG emitida por la ANAC en 2007, recomienda que los TAR -al recibir una aeronave- revisen cuidadosamente el estado y condición de los cinturones de seguridad. Si estos presentan defectos o novedades, deben ser reemplazados por nuevos o reacondicionados.

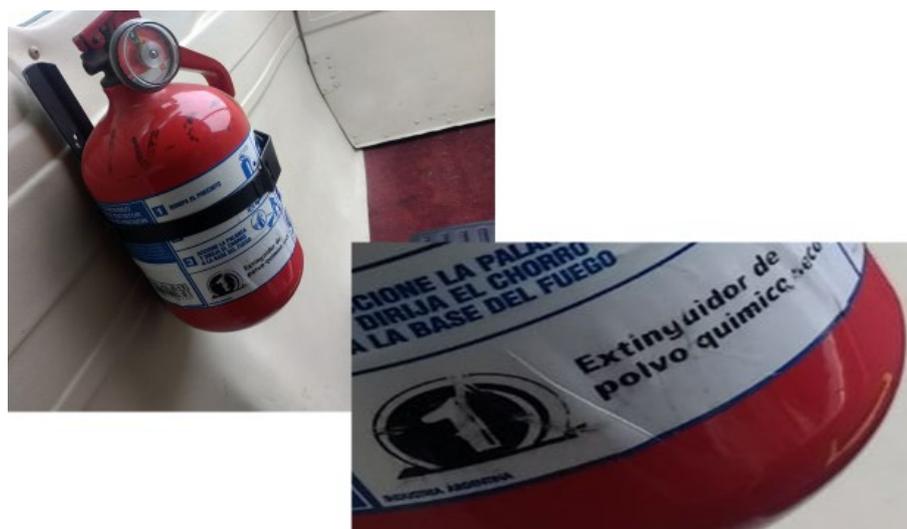
El extintor de fuego portátil instalado en la cabina de la aeronave era de polvo químico.

Figura 7. Extintor a bordo del LV-CJR. Fuente: investigación JST

Las RAAC Parte 91, Sección 91.205, establecen el tipo de extintores que deben llevar a bordo las aeronaves. Entre los requisitos especifica que al descargarse no deben causar contaminación peligrosa del aire dentro del avión.
