## INFORME DE SEGURIDAD OPERACIONAL

Expediente: EX-2021-126611445-APN-DNISAE#JST

Suceso: Accidente

Título: Relacionado con la carga externa. Bell 412 EP, matrícula LV-KAI, Quillén, provincia de Neuquén

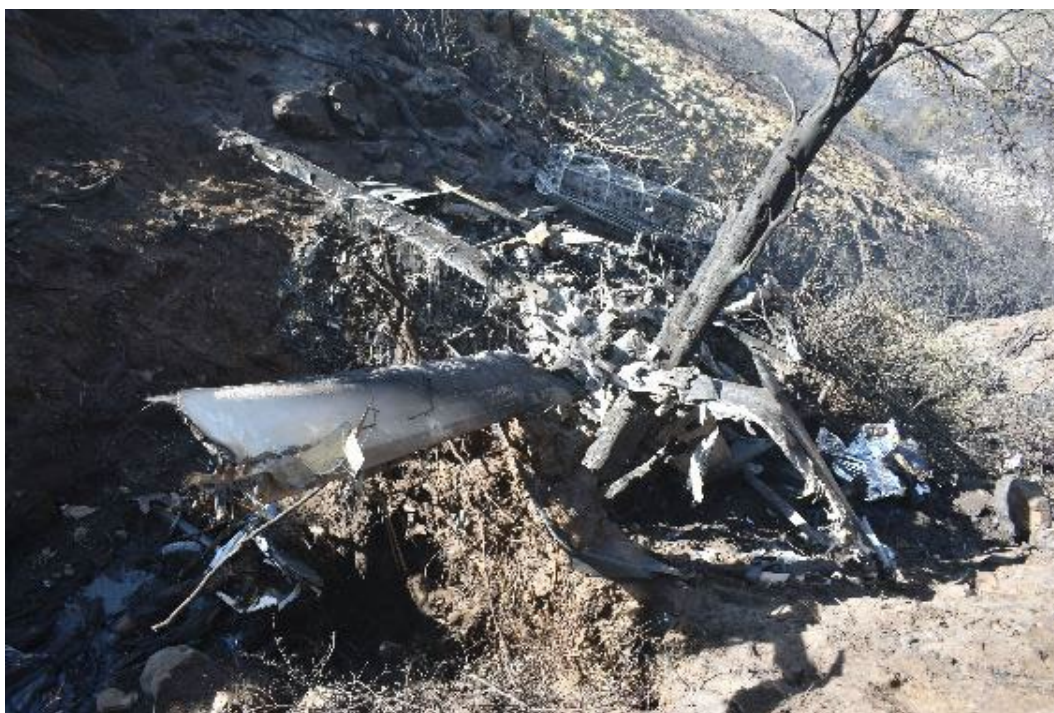
Figura 1. Imagen de los restos del LV-KAI. Fuente: investigación JST

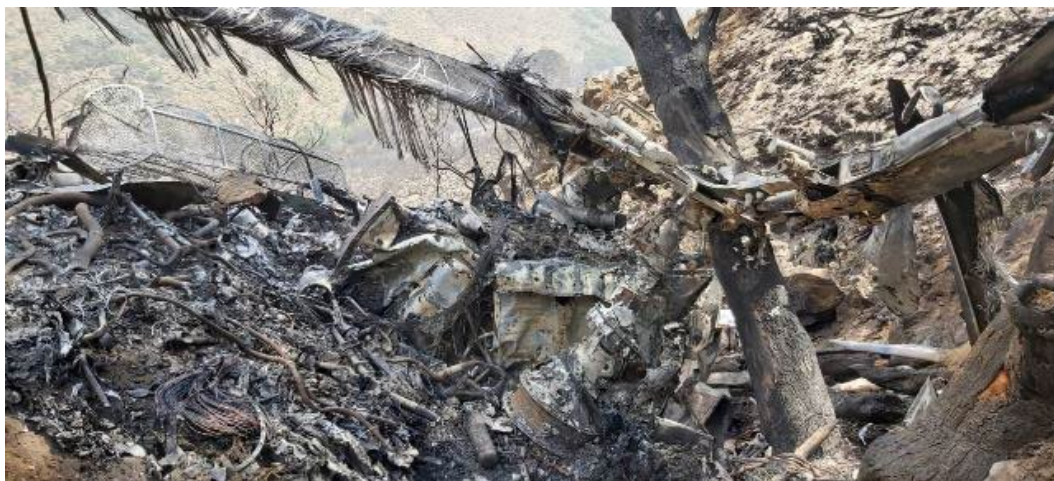
Luego de 15 minutos de vuelo en condiciones meteorológicas visuales, la aeronave impactó contra la ladera de una montaña y se incendió. Como consecuencia del suceso, quedó totalmente destruida y sus dos ocupantes fallecieron.

Figura 2. Posición final de la aeronave. Fuente: investigación JST

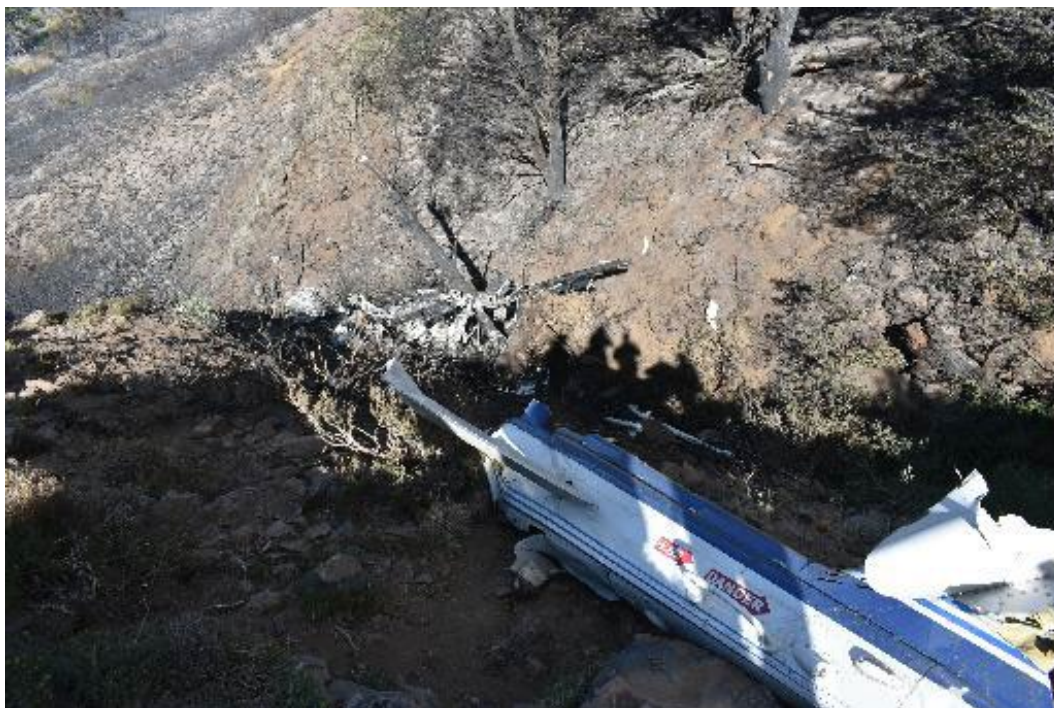
Destruída.

Figura 3. Estado de la célula. Fuente: investigación JST

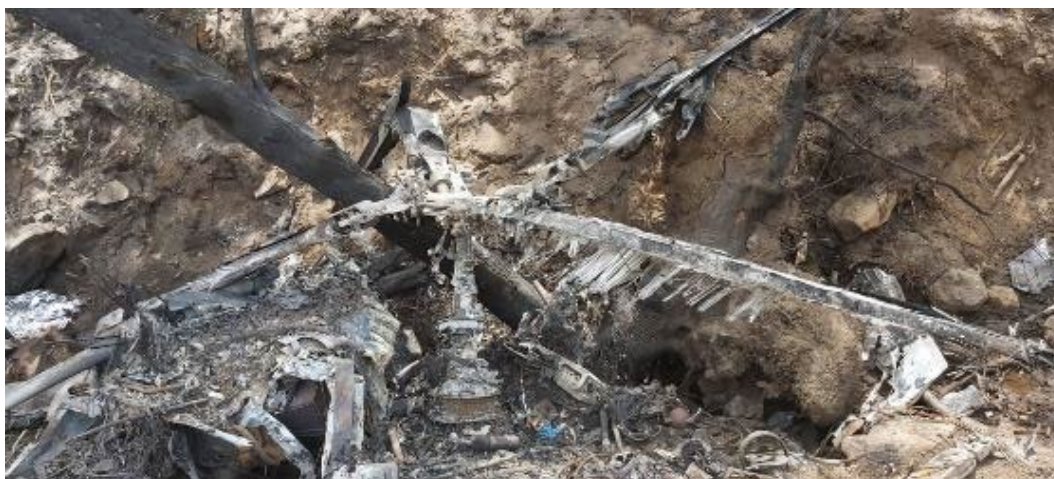
Destruído.

Figura 4. Estado del rotor principal. Fuente: investigación JST

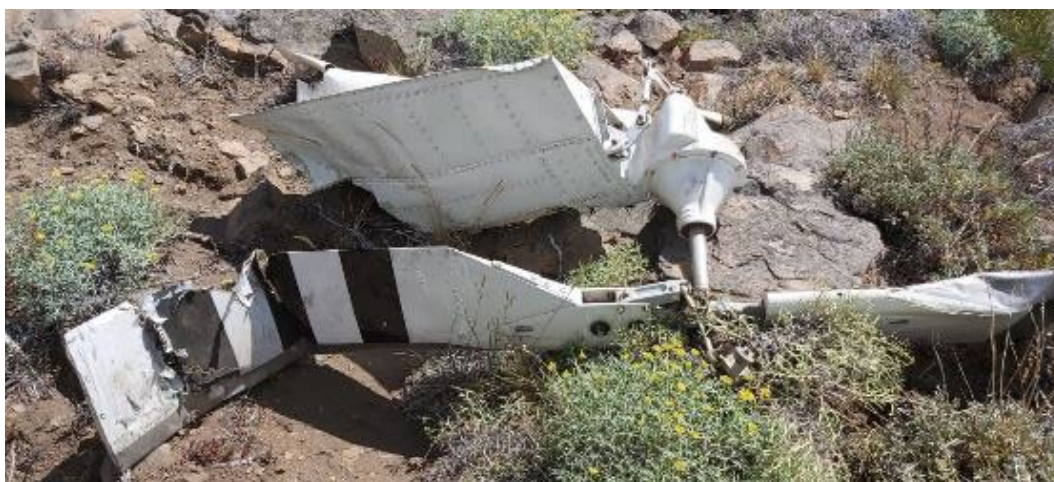
Destruído.

Figura 5. Daños en el rotor de cola. Fuente: investigación JST

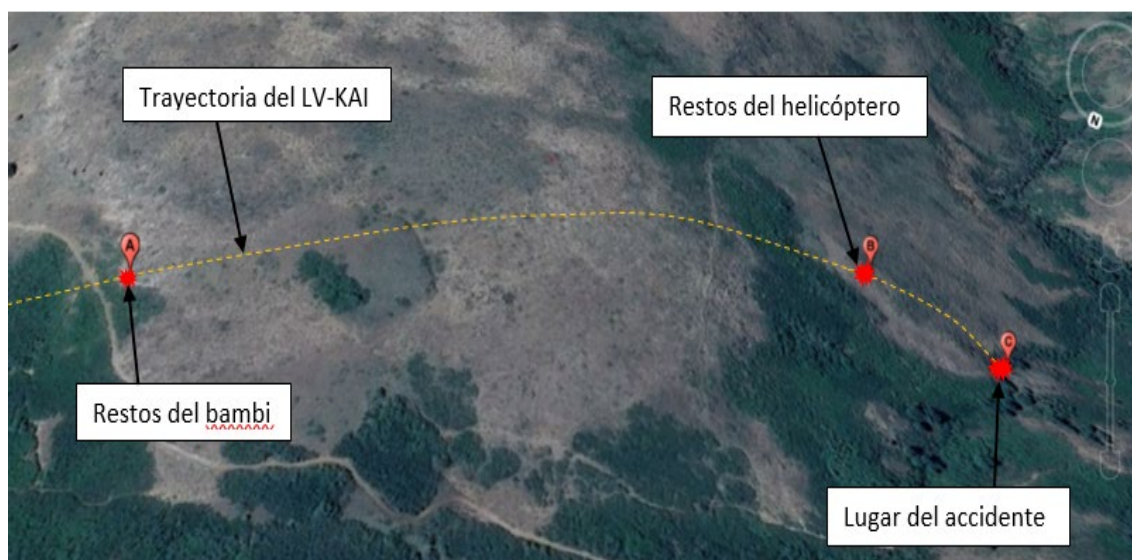
El LV-KAI volaba con un rumbo aproximado  $240^\circ$  al llegar al punto A, como se muestra en la figura 11. En esta posición, y con dirección al punto B, se produjo el impacto del *bambi bucket*<sup>5</sup>, el cual estaba suspendido del helicóptero, contra la ladera este de la montaña. Esparcidos a lo largo de 40 metros, y en dirección hacia el punto B, se hallaron restos de materiales pertenecientes a ese contenedor de agua.

Figura 11. Tramo final de la trayectoria del LV-KAI. Fuente: investigación JST

Más adelante, a una distancia de 506 metros, se encontró evidencia de otro impacto sobre la ladera oeste de la montaña, junto con restos de aluminio pertenecientes al cono de cola del helicóptero (punto B en la figura 11). Finalmente, 105 metros más adelante, se identificó el impacto de la célula del helicóptero contra una pequeña arboleda, con rumbo de  $080^\circ$ , es decir un rumbo opuesto al de la trayectoria de vuelo (punto C de la figura 11).

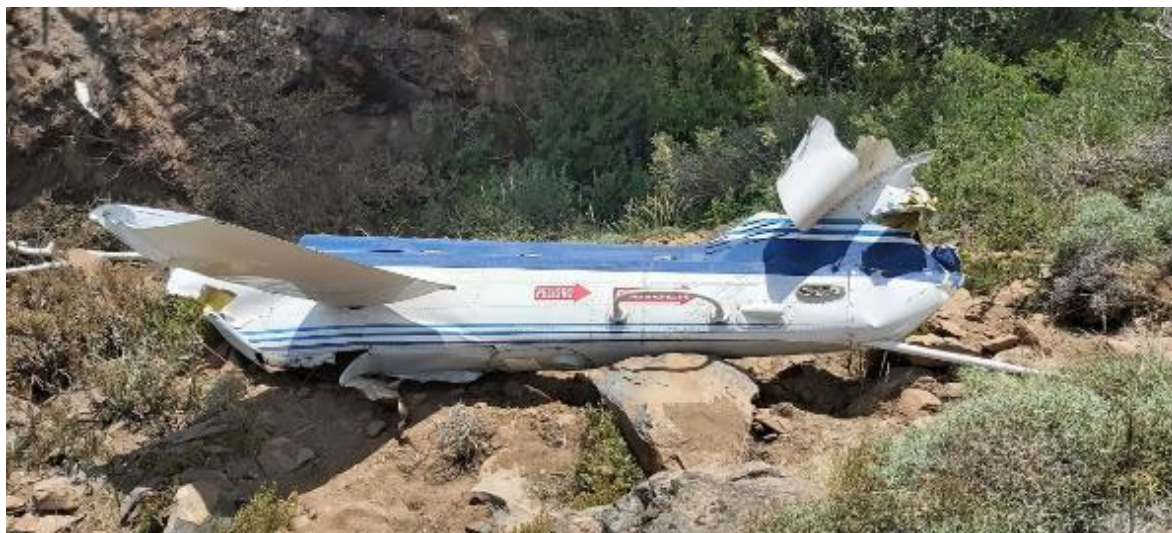
Antes del impacto final, el LV-KAI perdió la sección completa del rotor de cola, que se encontró a 70 metros a la izquierda de la trayectoria final, con respecto a la dirección de avance de la aeronave. Aproximadamente 20 metros antes de este impacto, se halló una parte correspondiente a la sección posterior del boom.

Figura 12. Sección posterior del boom del helicóptero. Fuente: investigación JST

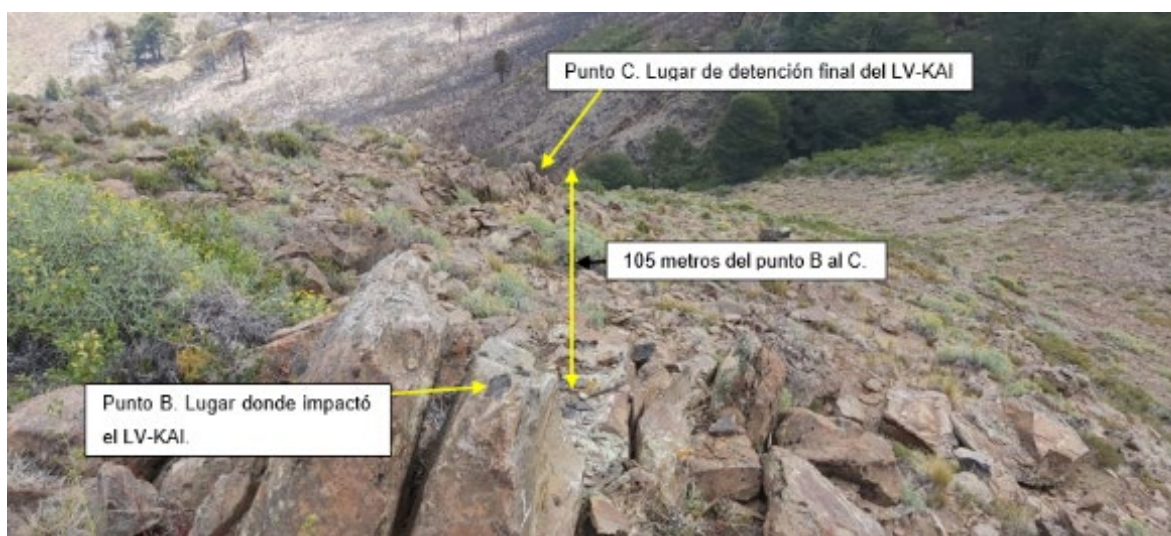
Figura 13. Marca dejada por el LV-KAI sobre una roca en el punto B. Fuente: investigación JST

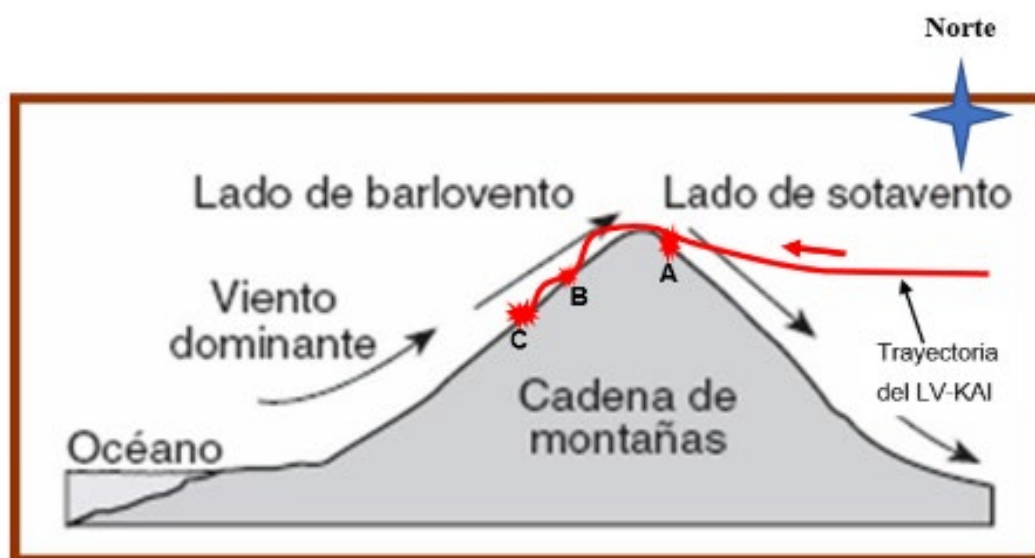
Es altamente probable que el accidente se desencadenara como consecuencia del impacto del *bambi bucket* en el punto A.

En el caso del LV-KAI, el rumbo en la parte final de su trayectoria fue de  $240^\circ$  mientras que la orientación general del cordón montañoso que intentaba sortear era norte-sur. Según los datos proporcionados por el SMN, la dirección e intensidad del viento era de los  $250^\circ$  a  $32,4$  km/h (registrándose  $47,9$  km/h con ráfagas de  $62$  km/h en el lugar del accidente según el equipo del SNMF). Esto significa que el viento, proveniente del oeste, se introdujo en el profundo cañón de Las Bandurrias y golpeó casi perpendicularmente el cordón montañoso donde ocurrió el accidente, en su lado de barlovento. El aire ascendió sobre la ladera oeste y, al alcanzar la cima, descendió hacia el lado de sotavento, incrementó su velocidad y generó cortantes de viento y turbulencia.

Figura 17. Dibujo ilustrativo del lugar del accidente y el efecto del viento. En el punto A impactó el *bambi bucket*, en los puntos B y C impactó el helicóptero. Fuente: investigación JST
