Informe preliminar de Seguridad Operacional

Contacto anormal con la pista

Aeroprakt A-22LS, LV-S044

30 de diciembre de 2021

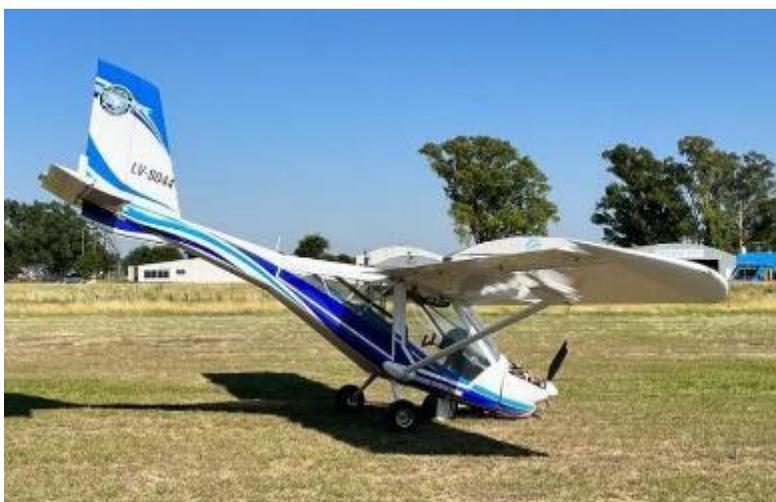
Como consecuencia del suceso, la aeronave experimentó daños en la hélice y colapso del tren de nariz.

Figura 1. Aeronave LV-S044

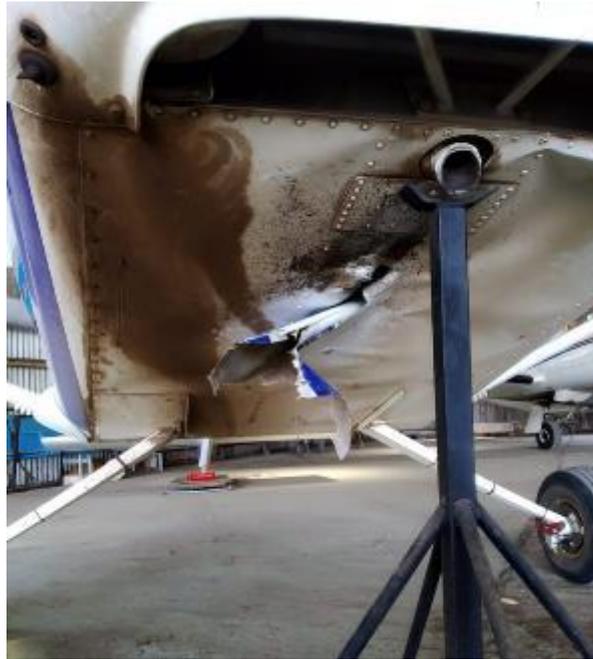
Daños de importancia. Eje de tren de nariz sufrió una fractura completa y el recubrimiento de la zona inferior del fuselaje resultó dañada por el carenado de la rueda de tren de nariz.

Figura 2. Daños en el tren de nariz y zona inferior del fuselaje

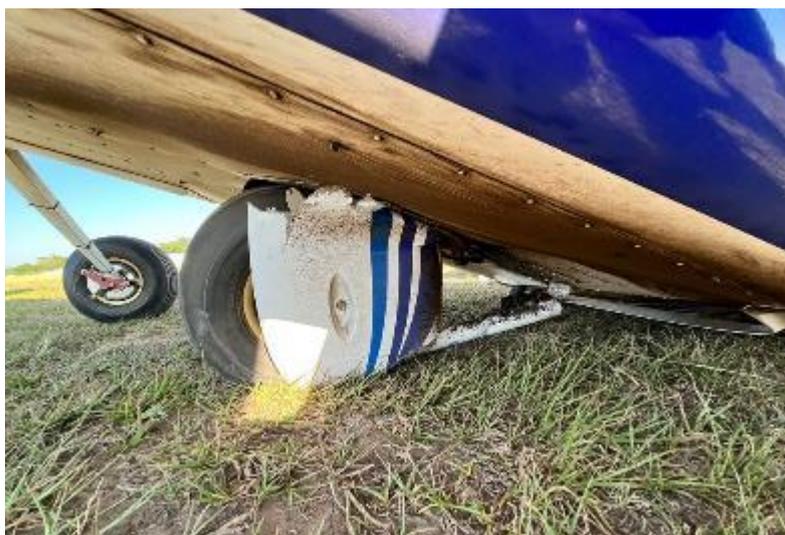
Figura 3. Daños en la zona inferior del fuselaje

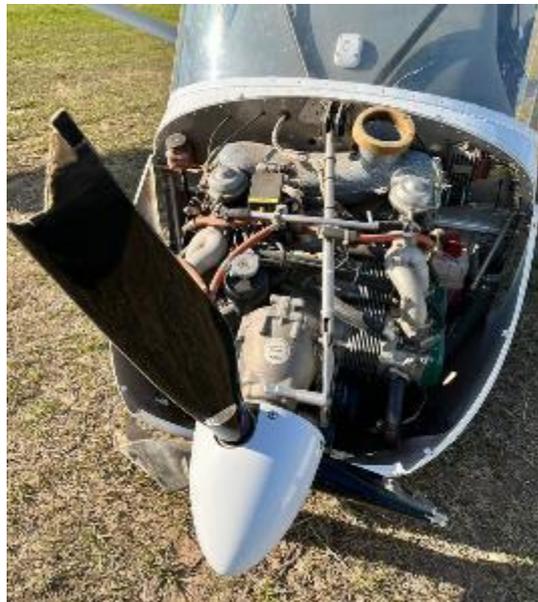
Sin daños aparentes. No se pudo determinar si el motor sufrió daños internos por detención brusca.

Figura 4. Daños del motor

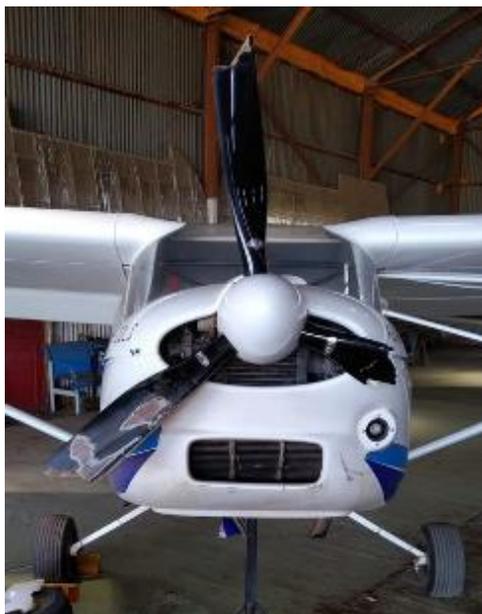
Destruída. Las tres palas de la hélice resultaron destruidas.

Figura 5. Daños en la hélice

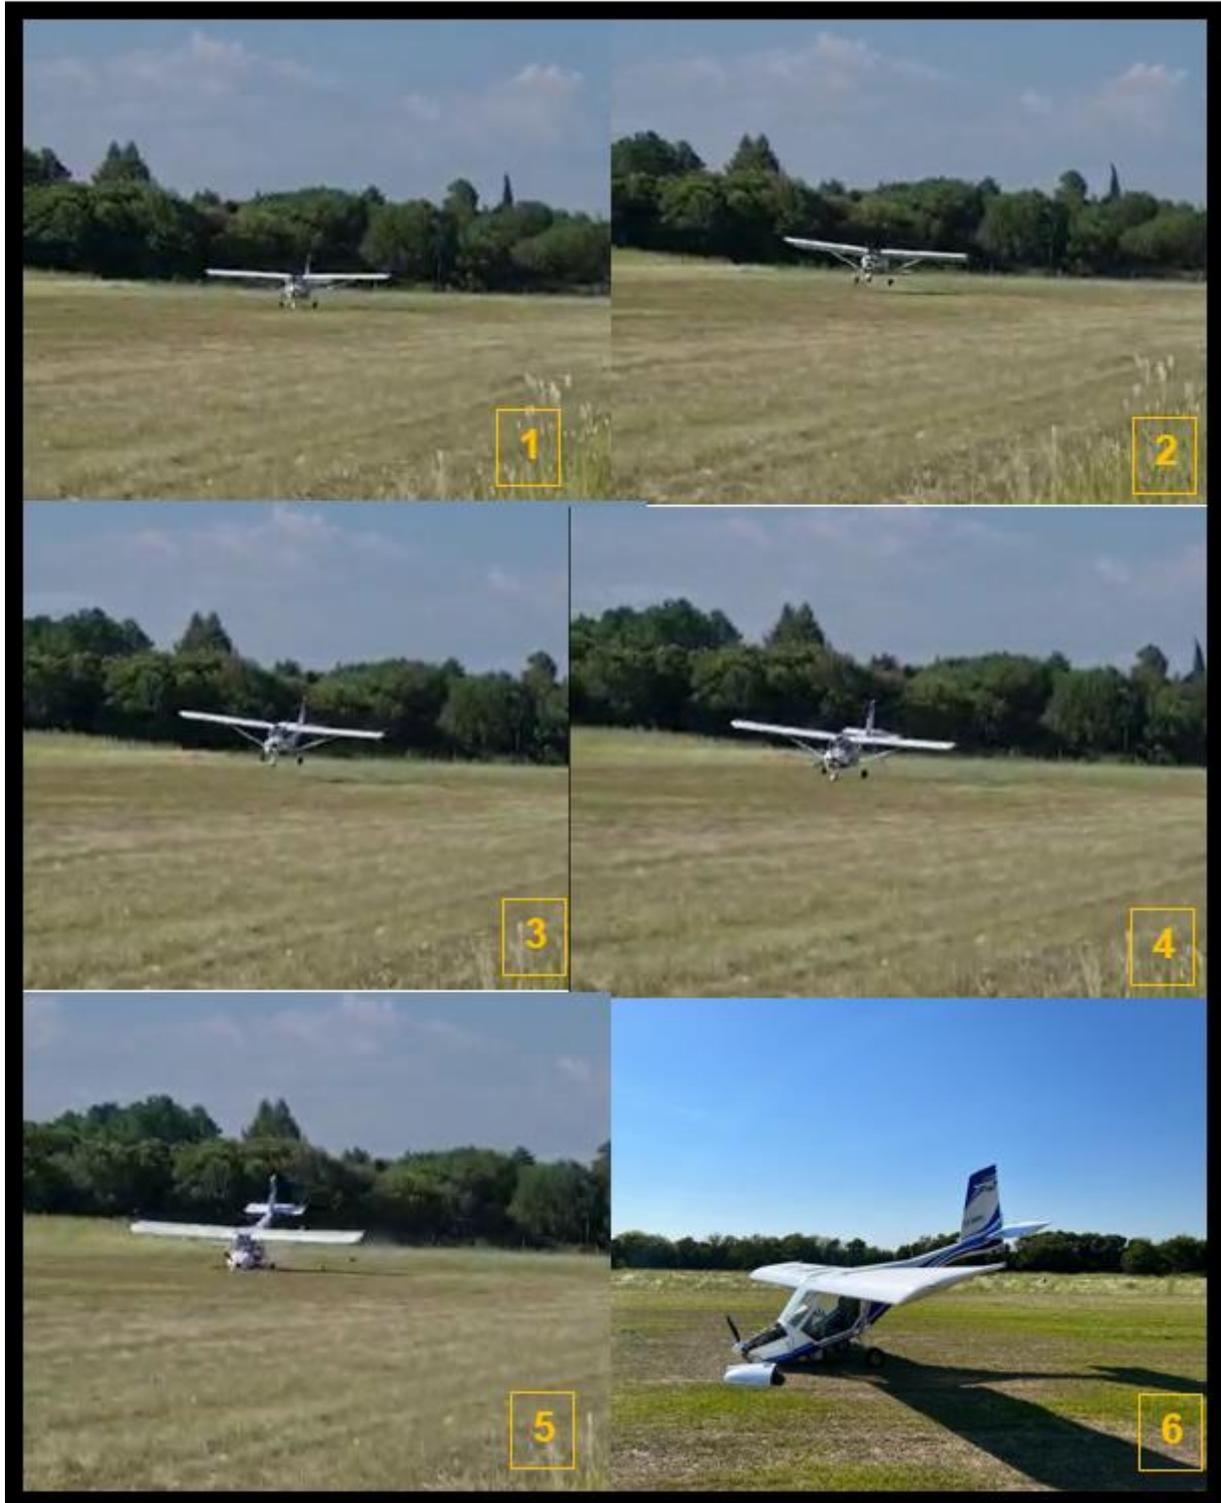
La aeronave luego de 1 hora de vuelo de entrenamiento local, se incorporó al circuito de tránsito para la cabecera 04 para su aterrizaje final. En el primer intento, durante la restablecida, la aeronave flotó y se realizó dada de motor y ascenso para nuevo circuito de aterrizaje. Realizó otros dos circuitos de tránsito y en ambas aproximaciones la aeronave flotó y rebotó en la pista en reiteradas oportunidades; se realizó dada de motor en ambas oportunidades. En la cuarta y última aproximación, con una velocidad entre los 55 y 60 nudos, la aeronave rebotó en dos oportunidades ganando mayor altura en el segundo contacto luego del cual, la nariz de la aeronave cayó con mayor inclinación impactando primero con el tren de nariz y colapsó; luego la hélice tomó contacto con el terreno y se destruyó. El colapso del tren de nariz se produjo a 135 metros de la cabecera 04 y luego la aeronave se deslizó por 6 metros sobre el terreno y se detuvo manteniendo el eje de pista.

Figura 8. Dinámica del suceso
