INFORME DE SEGURIDAD OPERACIONAL

Título: Contacto anormal con la pista. Aeroprakt A-22LS, matrícula LV-S044, Aeródromo de Coronel Olmedo, Coronel Olmedo, provincia de Córdoba

Fecha y hora del suceso: 30 de diciembre de 2021 a las 11:28 horas (UTC)

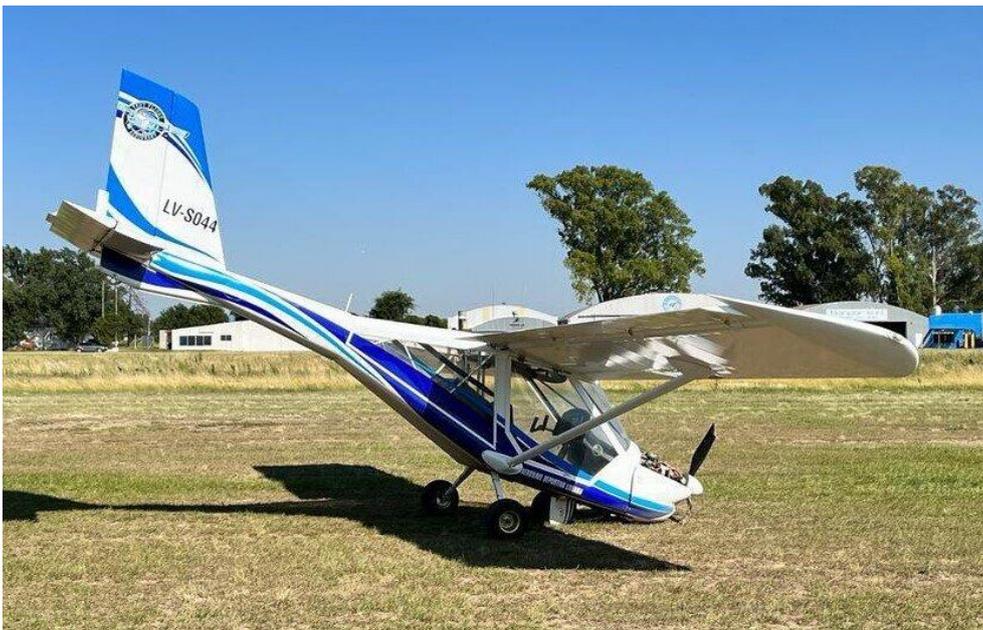
Figura 1. Posición final del LV-S044. Fuente: investigación JST

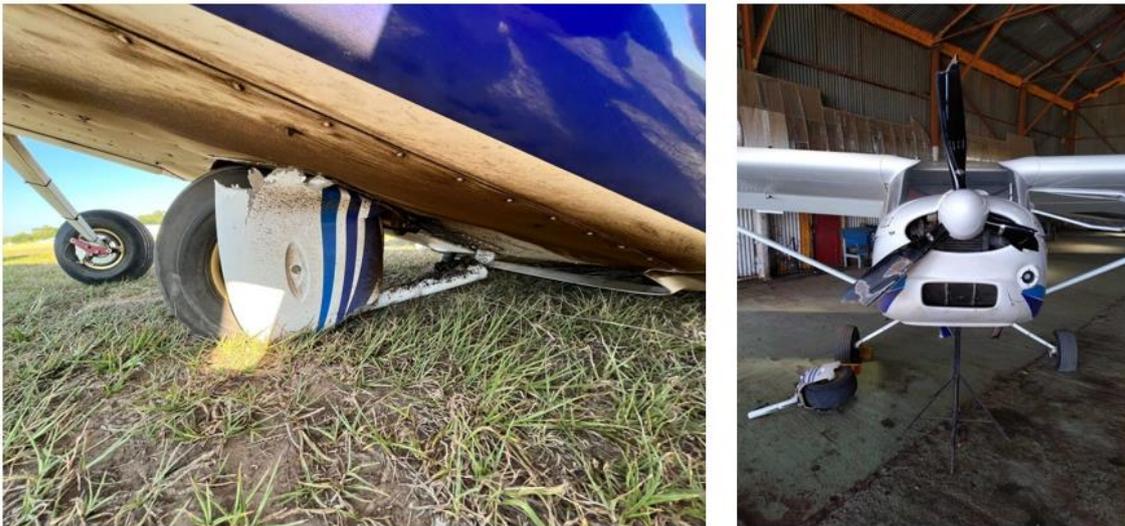
Como consecuencia del suceso, la célula de la aeronave experimentó daños de importancia. El eje del tren de nariz sufrió una fractura completa, el recubrimiento de la zona inferior del fuselaje resultó dañada por el carenado de la rueda de tren de nariz y la hélice quedó destruida (ver figura 2).

Figura 2. Daños en el tren de nariz, zona inferior del fuselaje u hélice. Fuente: investigación JST

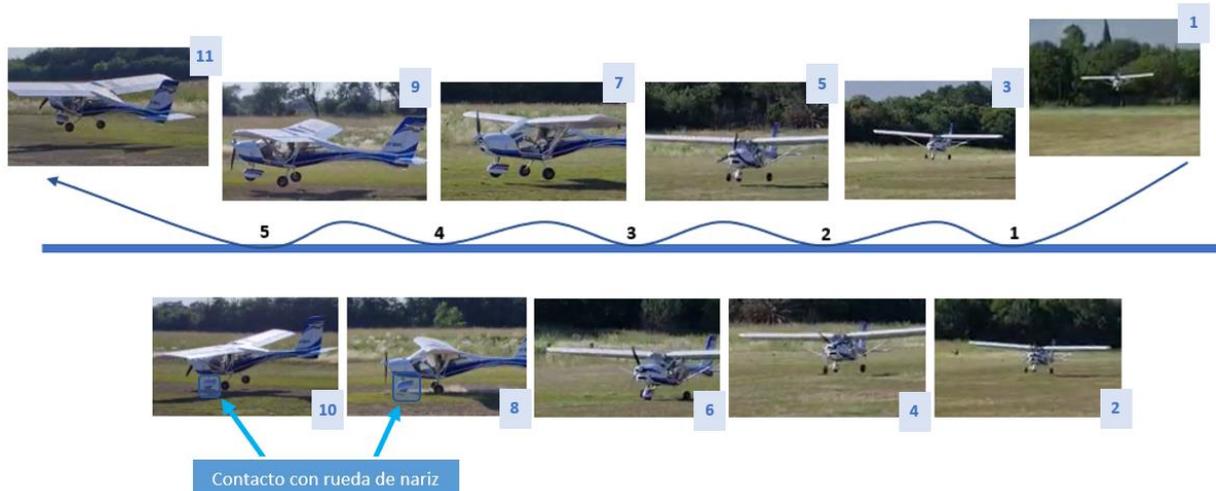
Un testigo del suceso proporcionó evidencia en forma de grabaciones de video de los dos últimos intentos de aterrizaje. En la figura 2 se muestra una secuencia de imágenes obtenidas del video correspondiente a la penúltima aproximación, en el cual se observó que la aeronave realizó un total de cinco contactos con la pista antes de aplicar potencia para abortar el

aterrizaje. En dos de estos cinco contactos, la aeronave primero tomó contacto con el tren de nariz y luego con el tren principal.

Figura 3. Intento de aterrizaje previo al del accidente. Fuente: investigación JST

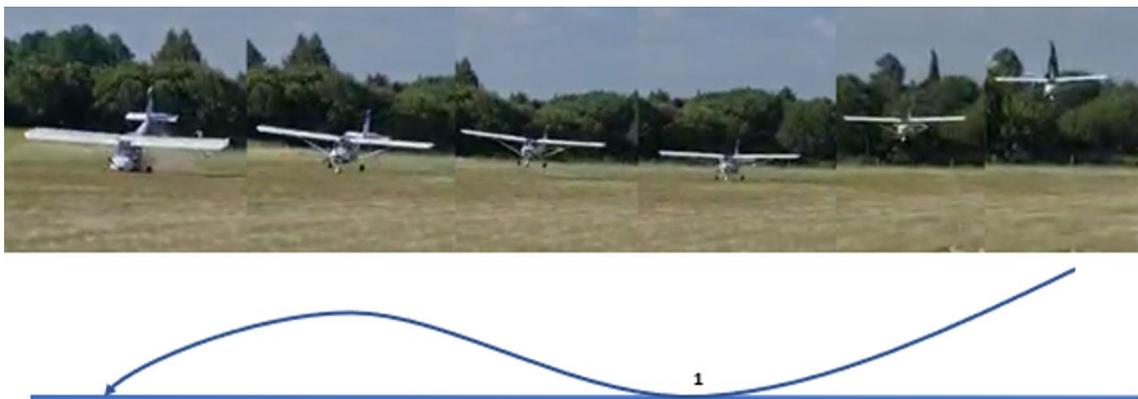
En el video correspondiente a la última aproximación y aterrizaje, (ver figura 3) se observó que la aeronave efectuó un primer contacto con la pista con su tren de aterrizaje principal, rebotó y, en un segundo contacto, impactó primero con el tren de nariz, el cual colapsó.

Figura 4. Último intento de aterrizaje. Fuente: investigación JST

Finalmente, en la cuarta y última aproximación, se repitió el mismo patrón de rebote. Sin embargo, en esta ocasión, el tren de aterrizaje de nariz no soportó el esfuerzo al que fue

sometido y colapsó, probablemente por la reiteración de golpes que experimentó en los sucesivos intentos de aterrizaje.

- ✓ La importancia de que los pilotos comprendan los factores que contribuyen a contactos anormales con la pista durante el aterrizaje y se les instruya en las técnicas adecuadas para gestionar tales situaciones, incluyendo la recuperación tras un rebote y la consideración de alternativas como el escape.

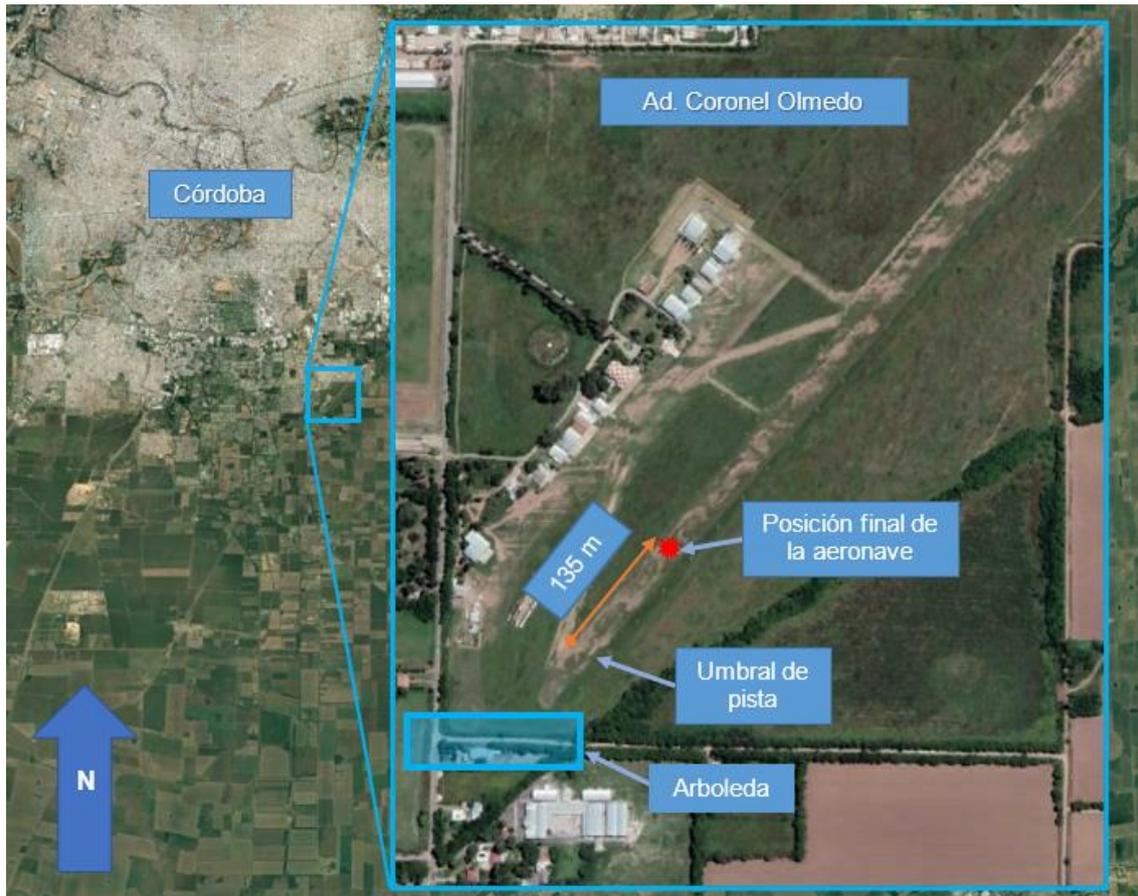
El umbral de pista 04 se encuentra desplazado 100 metros por obstáculos permanentes (arboleda).

Figura 5. Imagen aérea del aeródromo. Fuente: investigación JST
