# INFORME DE SEGURIDAD OPERACIONAL

Título: Pérdida de control en vuelo. Air Tractor AT-602, LV-WZE, Aeródromo Santo  
Tomé, provincia de Corrientes

Fecha y hora del suceso: 15 de enero de 2022 a las 22:30 horas (UTC)

Dirección Nacional de Investigación de Sucesos Aeronáuticos

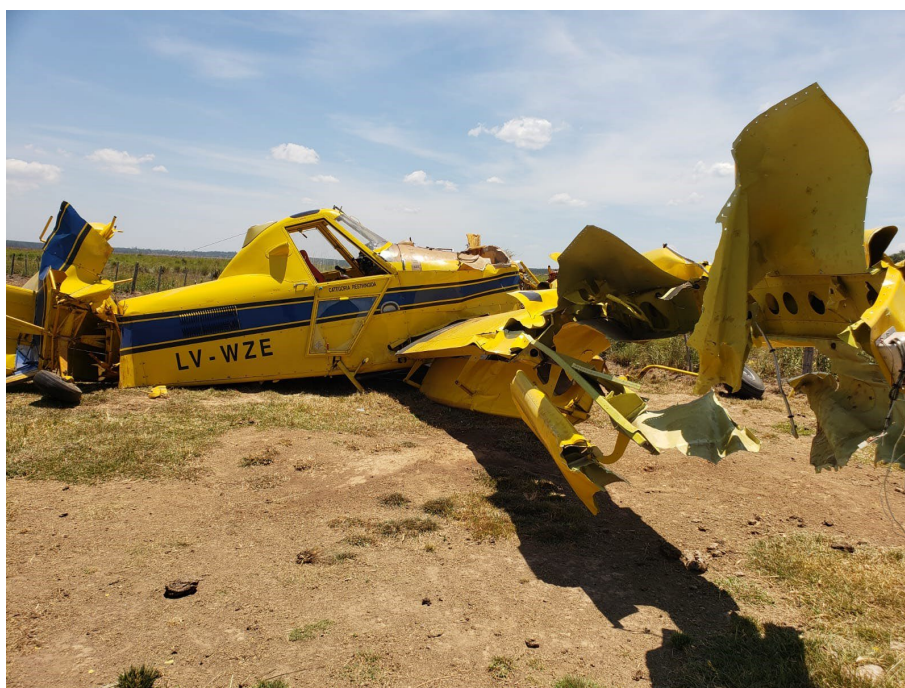
Figura 1. Posición final de la aeronave LV-WZE. Fuente: investigación JST

El piloto sufrió lesiones leves y la aeronave resultó destruida como consecuencia del impacto contra el terreno.

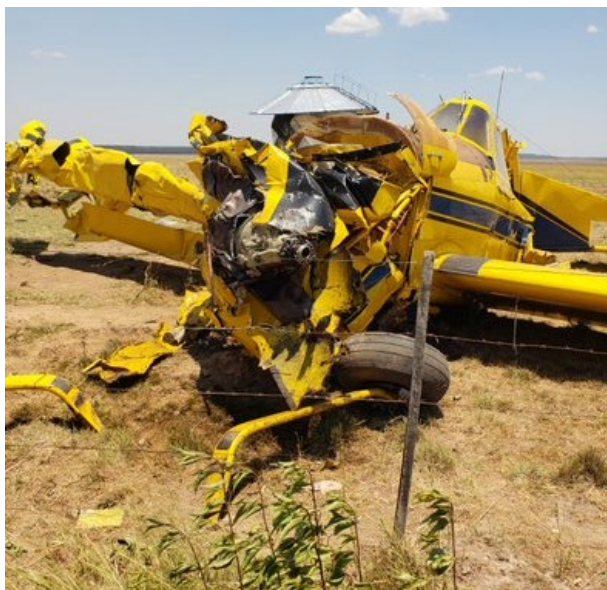
Destruído.

Figura 2. Daños del motor del LV-WZE. Fuente: investigación JST

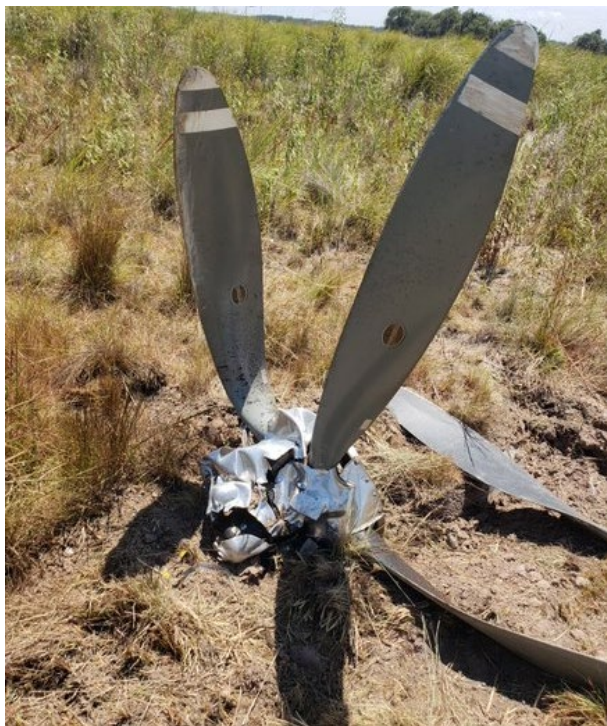
Destruída.

Figura 3. Daños de la hélice del LV-WZE. Fuente: investigación JST

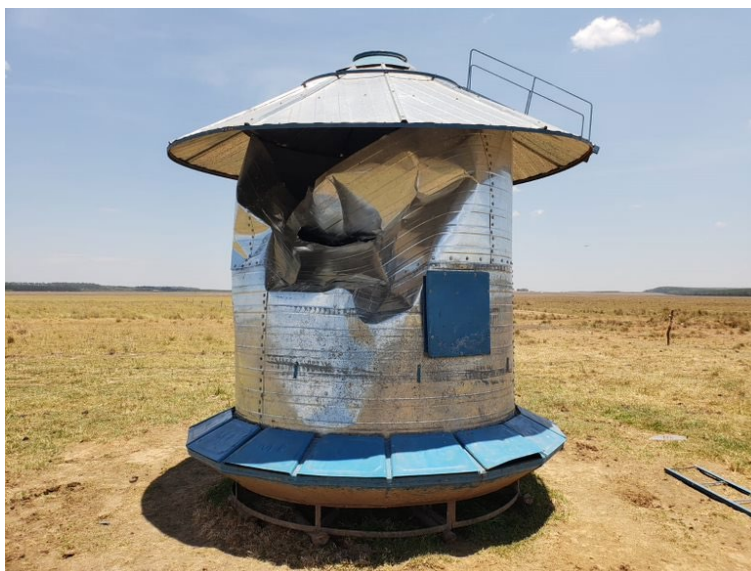
Una pala de la hélice impactó un silo que se encontraba en un campo lindero a la pista y le ocasionó daños de importancia.

Figura 4. Otros daños del LV-WZE. Fuente: investigación JST

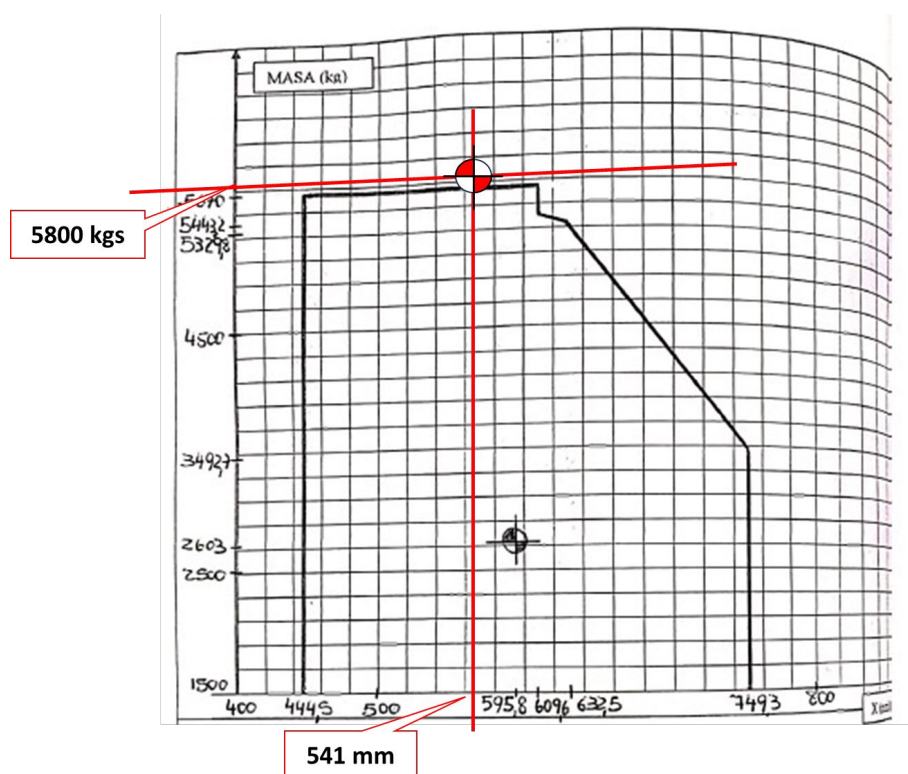
Al ingresar estos valores en el ábaco de peso y balanceo de la aeronave, se observó que se encontraba fuera de la envolvente de vuelo para el despegue. El peso total de la aeronave era de 5.800 kg, excediendo en 125 kg el peso máximo de despegue permitido de 5.675 kg.

Figura 6. Abaco de limitación de peso y balanceo (al despegue). Fuente: Manual de Vuelo de la aeronave

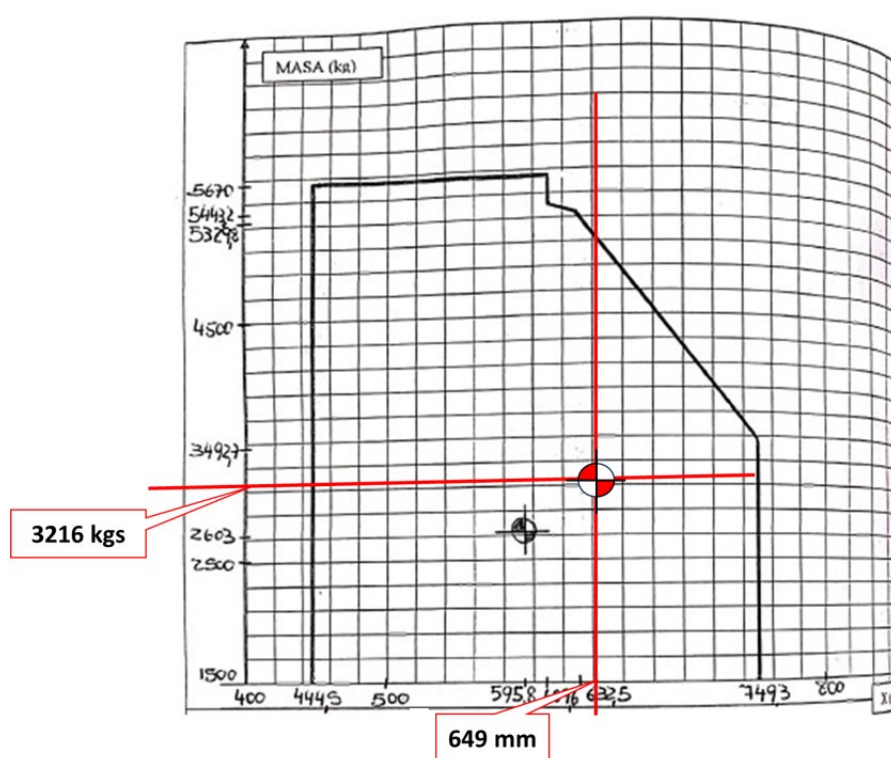
Al ingresar estos nuevos valores en el ábaco de peso y balanceo de la aeronave, se observó que la aeronave se encontraba dentro de la envolvente de vuelo indicada en el Manual de Vuelo. El lanzamiento del agua redujo el peso total de la aeronave y desplazó el centro de gravedad hacia atrás, desde los 541 mm hasta los 649 mm.

Figura 7. Abaco de limitación de peso y balanceo (vacío el tanque agua). Fuente: Manual de Vuelo de la aeronave

Según el cálculo de la ubicación del centro de gravedad de la aeronave, este se desplazó desde los 541 mm hasta los 649 mm como consecuencia del lanzamiento del agua. Este desplazamiento coincide con lo indicado en el Manual de Vuelo, donde, como parte de los procedimientos de lucha contra incendios, se advierte que el lanzamiento de agua produce un momento de cabeceo positivo y requiere la aplicación de fuerza hacia adelante en el comando de vuelo para contrarrestar esa tendencia.

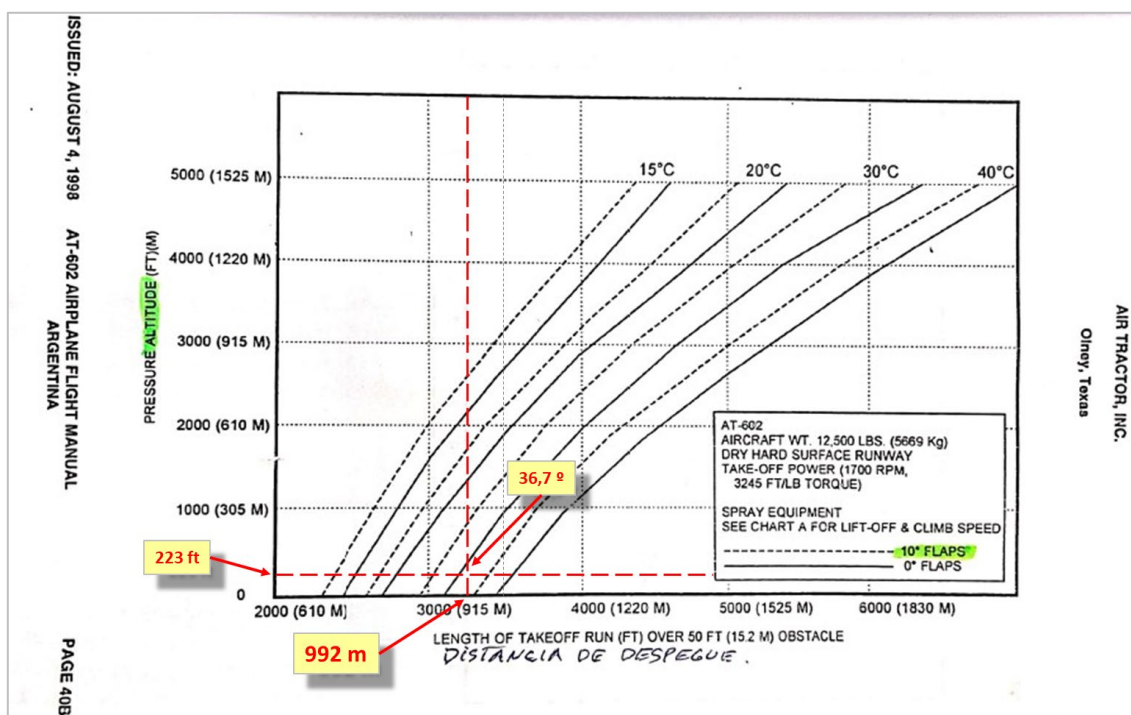
Al momento del despegue, la aeronave operaba por encima de su peso máximo de despegue y la temperatura ambiente era de 36,7°C. De acuerdo con el cálculo realizado utilizando el ábaco de distancia de despegue del manual de vuelo de la aeronave, la distancia requerida para el despegue con peso máximo y una configuración de 10° de *flaps* era de aproximadamente 992 metros. La pista utilizada contaba con una longitud de 1.040 metros, es decir, 48 metros más de lo requerido.

Figura 8. Tabla de distancia requerida para el despegue. Fuente: Manual de Vuelo de la aeronave

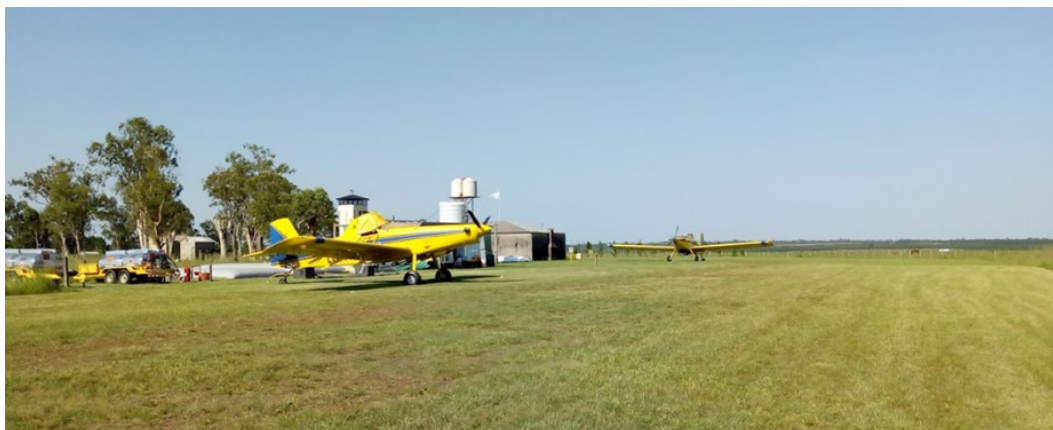
Figura 9. Instalaciones donde habitualmente se realizaban las operaciones. Fuente: investigación JST

Los vuelos eran realizados desde la pista de Santo Tomé, sobre la Ruta Nacional N.º 14 km 669, sitio que se utilizaba normalmente para la operación de lucha contra incendios. Esta pista había sido inhabilitada como aeródromo público el 13 de junio 2003 por Disposición N.º 067/03 del Comando de Regiones Aéreas de la Fuerza Aérea Argentina, y no se registraban trámites para su rehabilitación.

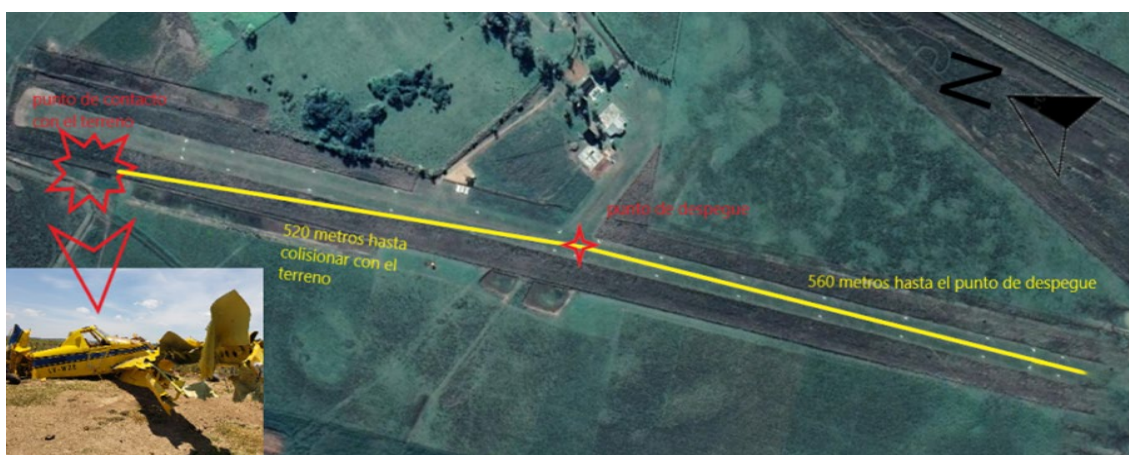
El accidente se produjo durante la fase de despegue desde la pista 33. Poco después de despegar y a baja altura, la aeronave tuvo una pérdida de sustentación y se desvió de su trayectoria hacia la izquierda. Primero, impactó contra un silo (estructura destinada al almacenamiento de granos y otros materiales a granel) ubicado en el campo adyacente a la pista y luego, el motor y la puntera del ala derecha impactaron contra el terreno. Los restos de la aeronave quedaron dispersos en un radio de 12 metros alrededor de la posición final del fuselaje.

Figura 10. Esquema de despegue y posición final de la aeronave. Fuente: investigación JST

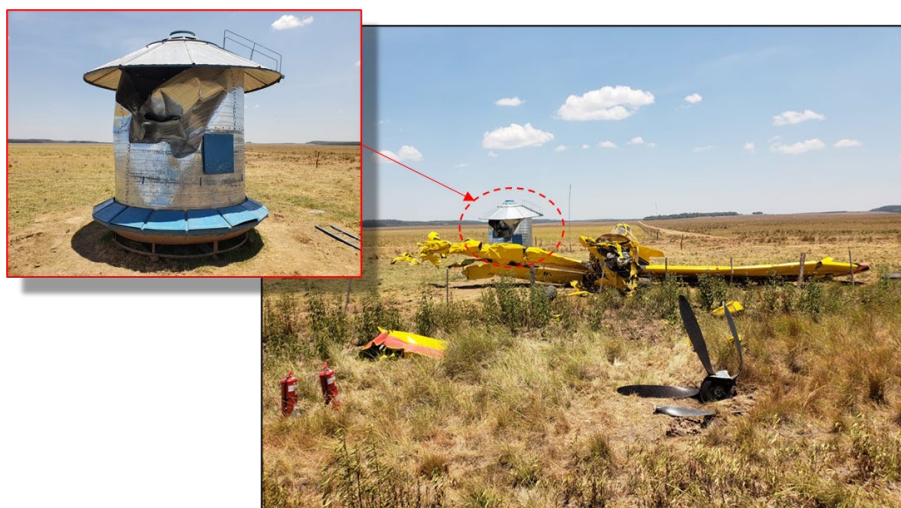
Figura 11. Ubicación del silo y posición final de la aeronave. Fuente: investigación JST

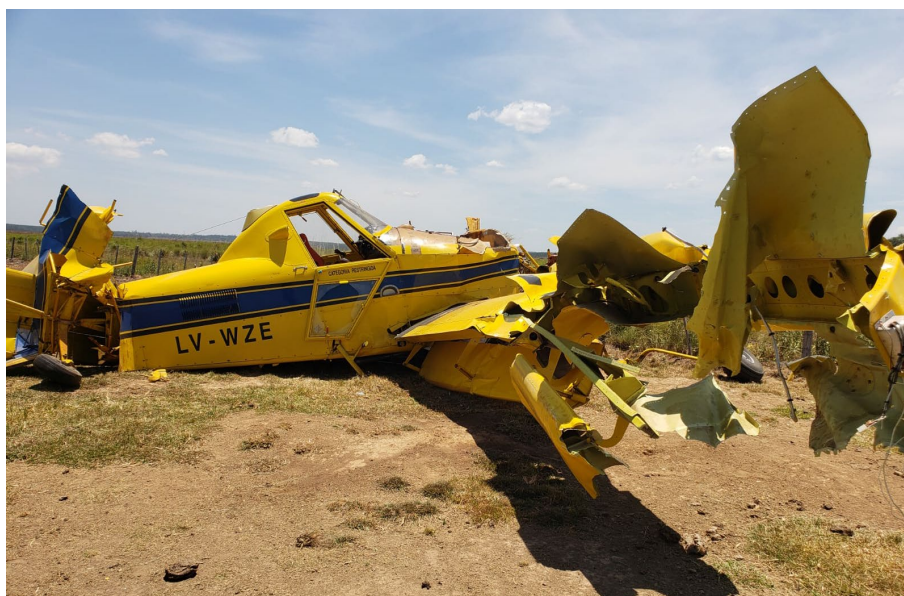
Figura 12. Perfil derecho del LV-WZE en su posición final. Fuente: investigación JST
