## INFORME DE SEGURIDAD OPERACIONAL

Suceso: Accidente

Título: Pérdida de control en vuelo, Hughes 500 C (369HS), matrícula LV-LTF, Zona rural Villa Mercedes, provincia de San Luis.

Fecha y hora del suceso: 19 de febrero de 2022 a las 22:30 horas (UTC)

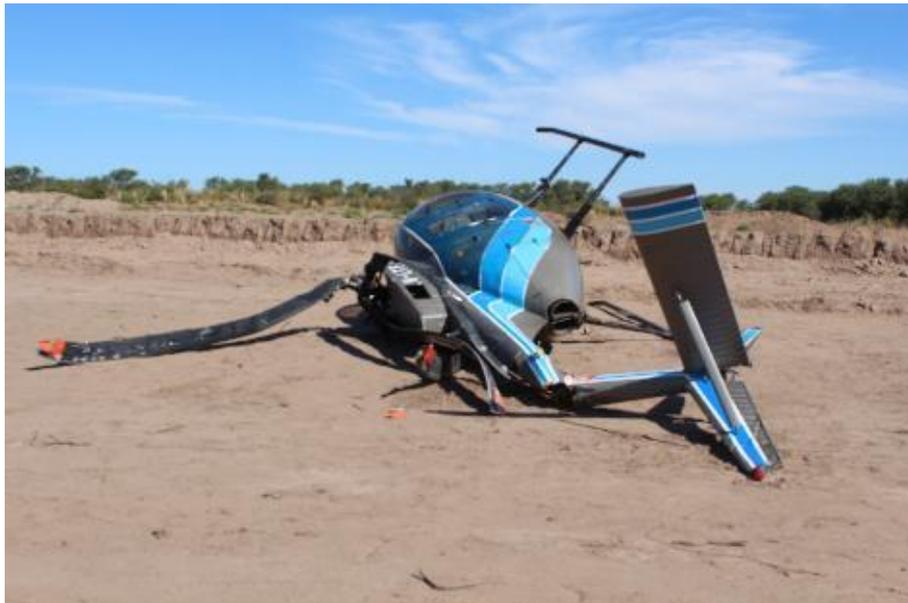
Luego de aproximadamente una hora de vuelo, la aeronave realizó un aterrizaje de práctica en las proximidades del aeródromo. Al despegar nuevamente, experimentó una pérdida de control lateral e impactó contra el terreno. Como consecuencia del suceso, la aeronave experimentó daños en su célula y en los rotores principal y de cola.

Figura 1. Aeronave LV-LTF. Fuente: investigación JST

- ✓ Luego del despegue, probablemente con paso colectivo alto, el helicóptero inició una guiñada hacia la derecha incontrolable con el uso de los pedales.
- ✓ El intento de controlar la guiñada incrementando la potencia del rotor principal generó un aumento en el torque y en la velocidad de giro, agravándose el régimen de guiñada del helicóptero.
- ✓ Al reducir el paso colectivo para descender, el helicóptero tomó contacto con la superficie con una inclinación tal que produjo su vuelco.

- ✓ La importancia de que los pilotos de helicópteros recurran regularmente a actividades de instrucción que incluyan procedimientos teórico-prácticos para mejorar su capacidad de detectar y resolver adecuadamente emergencias en vuelo, como la falla de efectividad del rotor de cola o la pérdida de potencia. Estas fallas pueden ser simuladas en vuelo con la asistencia de un instructor habilitado en la aeronave correspondiente.

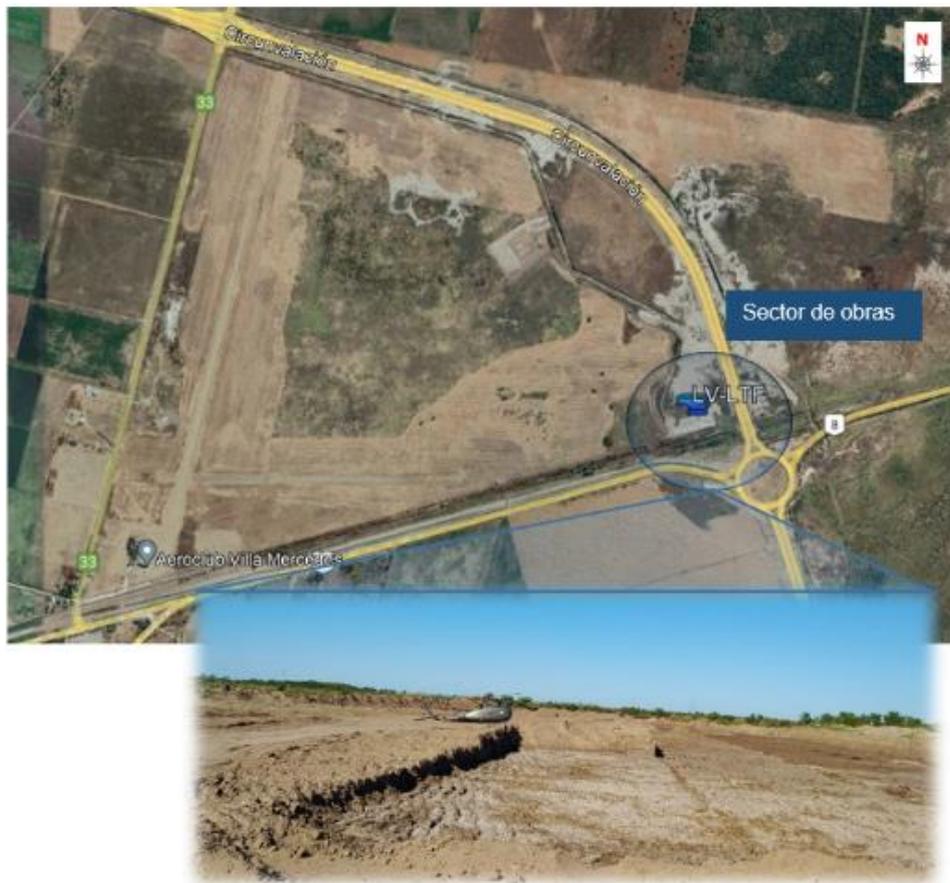
El lugar del accidente, ubicado a 1,8 kilómetros al noreste de las instalaciones del Aeródromo Mercedes y a una elevación de 503 metros, era una superficie de tierra no preparada. En esa área se observaban excavaciones y movimientos de tierra debido a obras viales, sin presencia de obstáculos.

Figura 2. Lugar del suceso. Fuente: investigación JST
