# Informe de Seguridad Operacional

TÍTULO: Fallo o malfuncionamiento de sistema/componente (no del grupo motor). Embraer E-190AR, matrícula LV-GIQ, nivel de vuelo 280 en las cercanías de General Belgrano, provincia de Buenos Aires

FECHA Y HORA DEL SUCESO: 24 de febrero de 2022 a las 12:38 horas (UTC)

EXPEDIENTE: EX-2024-102093144- -APN-DNISAE#JST

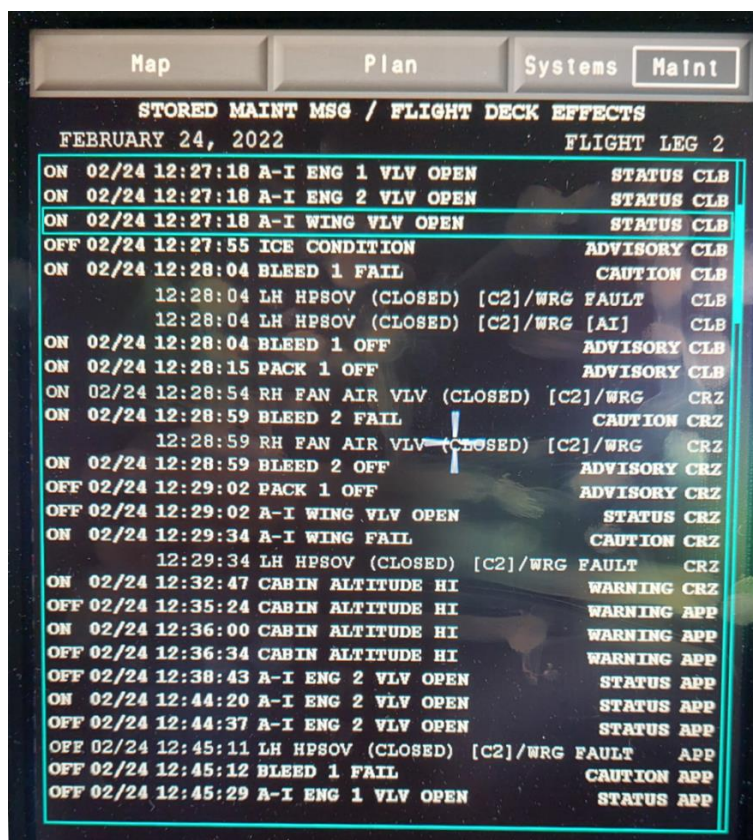
Al inicio del vuelo AR1802, la aeronave LV-GIQ no presentaba ítems de mantenimiento diferidos. Al finalizar el vuelo, se documentaron en el Registro Técnico de Vuelo (RTV) las siguientes discrepancias técnicas: “Falla *bleed* #1, falla *bleed* #2, *cabin altitude Hi*, *A/I wing fail*, aterrizaje *overweight* (45.100 kg)”. Estas discrepancias también fueron observadas en el *Central Maintenance Computer* (CMC) de la aeronave.

- *Bleed 1 Fail* y *Bleed 2 Fail*: aparece en el EICAS como *Bleed 1(2) Fail*, una señal de precaución de color ámbar que indica que el sistema ha detectado una falla y que el suministro de aire del motor correspondiente ya no está disponible.

- Cabin Altitude Hi: es una alarma de color rojo que indica que la altitud de cabina ha alcanzado o superado los 9.700 pies, o que la altitud de cabina excede los 500 pies por encima de la elevación del campo de aterrizaje cuando ésta es mayor a 9.400 pies.
- A-I Wing Fail: indica una falla en el sistema de antihielo de las alas, lo que significa que ese sistema ya no está operativo.

“Se reemplazó LH HPSOV según AMM 36-11-01-400-801-A, se realizó *leak check* AMM 36-1. Se reemplazó *Fan Air Valve* según 36-11-09-400801A *step2, step3*. Se realizó *overweight check* sin novedad.”

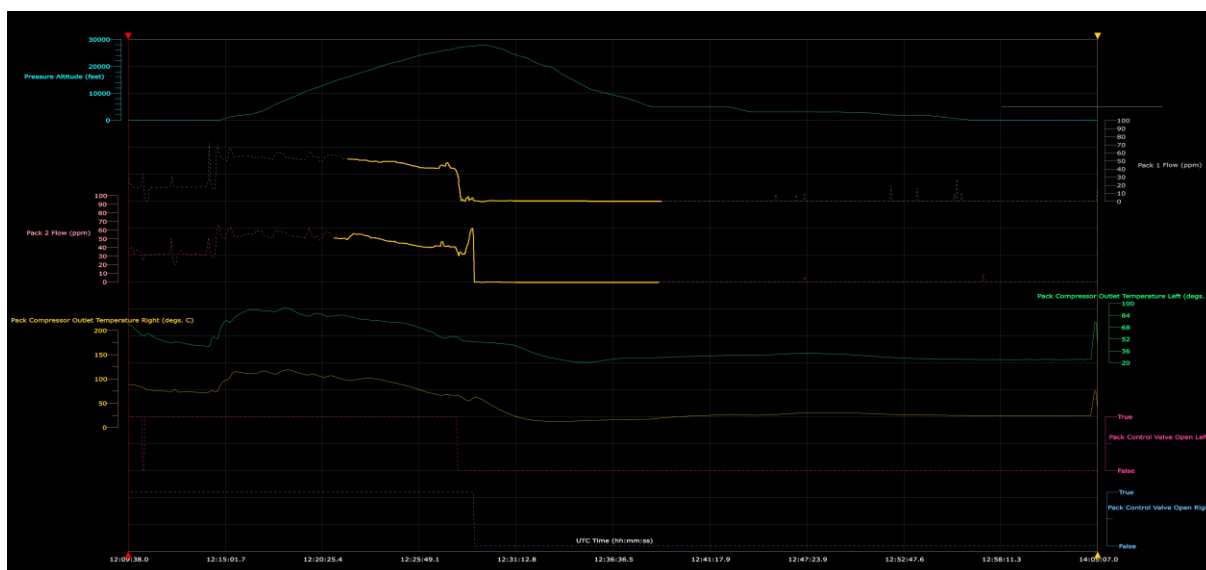
Figura 4. Datos de vuelo. Fuente: investigación JST

Durante el vuelo, ambos *PACKS* de aire acondicionado funcionaban de manera similar hasta que el *PACK 1* comenzó a reducir su provisión hasta quedar inoperativo. En ese momento, el *PACK 2* asumió toda la demanda, lo que provocó un aumento en su funcionamiento seguido de una interrupción abrupta. A partir de ese momento, ninguno de los dos *PACKS* suministró aire al fuselaje durante el resto del vuelo.

Los datos revelaron que el sistema de aire acondicionado se mantuvo en la posición AUTO durante todo el vuelo, desde el despegue hasta el aterrizaje. Además, el sistema de detección de pérdida de aire no se activó en ningún momento. Sin embargo, el sistema de detección de formación de hielo se activó poco antes de que se presentara la falla en el *bleed* #1.
