# INFORME DE SEGURIDAD OPERACIONAL

Suceso: Accidente

Título: Contacto anormal con la pista. Cessna 150M, matrícula LV-CFT, Aeroclub  
Concordia, provincia de Entre Ríos

Fecha y hora del suceso: 1 de marzo de 2022 a las 22:00 horas (UTC)

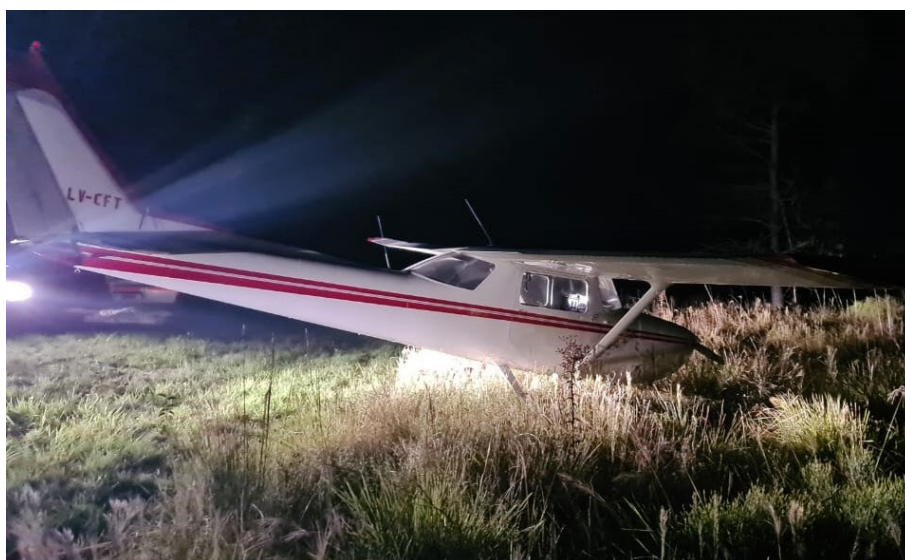
Figura 1. Posición final del LV-CFT. Fuente: investigación JST

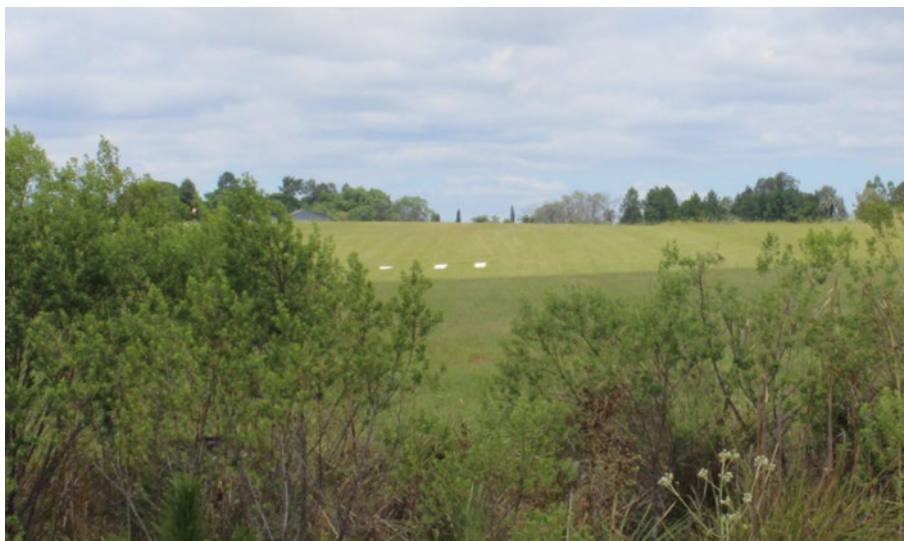
En cuanto a las características de la pista del aeródromo, se destaca que esta presentaba ondulaciones pronunciadas y una pendiente negativa en la orientación hacia el sur. Al respecto, el MADHEL emitía una advertencia sobre las ondulaciones del terreno, estableciendo la necesidad de operar con precaución a lo largo de la pista. Sin embargo, no proporcionaba información detallada sobre la pendiente de la pista.

Figura 2. Ondulaciones en la pista, vista desde la cabecera 21. Fuente: investigación JST

Las ondulaciones y cambios de pendientes en una pista pueden generar ilusiones visuales que afectan la percepción real de la trayectoria de la aeronave. Una pendiente positiva puede dar la impresión de que se está aproximando a una altitud elevada, mientras que una pendiente negativa crea la ilusión opuesta. Además, la pendiente negativa de la pista 03 del aeroclub Concordia dificulta establecer con precisión el momento oportuno para realizar la reestablecida (*flare*) durante el aterrizaje, y también reduce la eficacia del frenado de la aeronave.

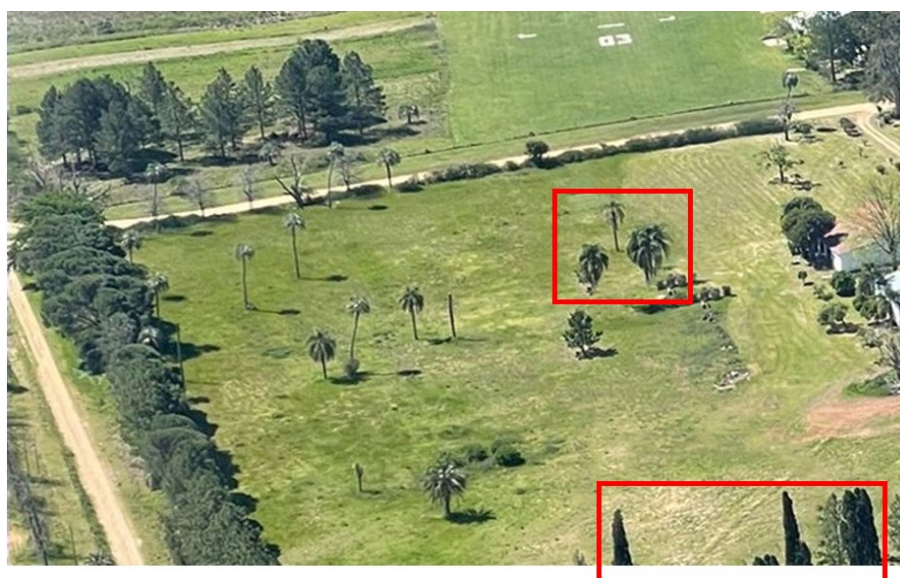
Con motivo de la investigación, se evaluó la pendiente de aproximación de la pista 03, y se identificó la presencia de obstáculos, en este caso, árboles. Se compararon estas prominencias con los requisitos establecidos en las Regulaciones Argentinas de Aviación Civil (RAAC), parte 154, para las superficies limitadoras de obstáculos de una pista de vuelo visual. Los resultados señalaron que la altura de los árboles se encontraba dentro de los márgenes aceptables con respecto a los requisitos establecidos por las regulaciones.

Figura 3. Presencia de árboles en la aproximación de la pista 03. Fuente: investigación JST

Por otra parte, la presencia de árboles prominentes en el tramo final de la aproximación puede desviar la atención del piloto hacia superar el obstáculo, en lugar de enfocarse en mantener una trayectoria de aproximación adecuada. Esto agrega una carga adicional al pilotaje a baja altura, especialmente en aproximaciones sin el recurso de la potencia y en vuelos con pilotos menos experimentados.

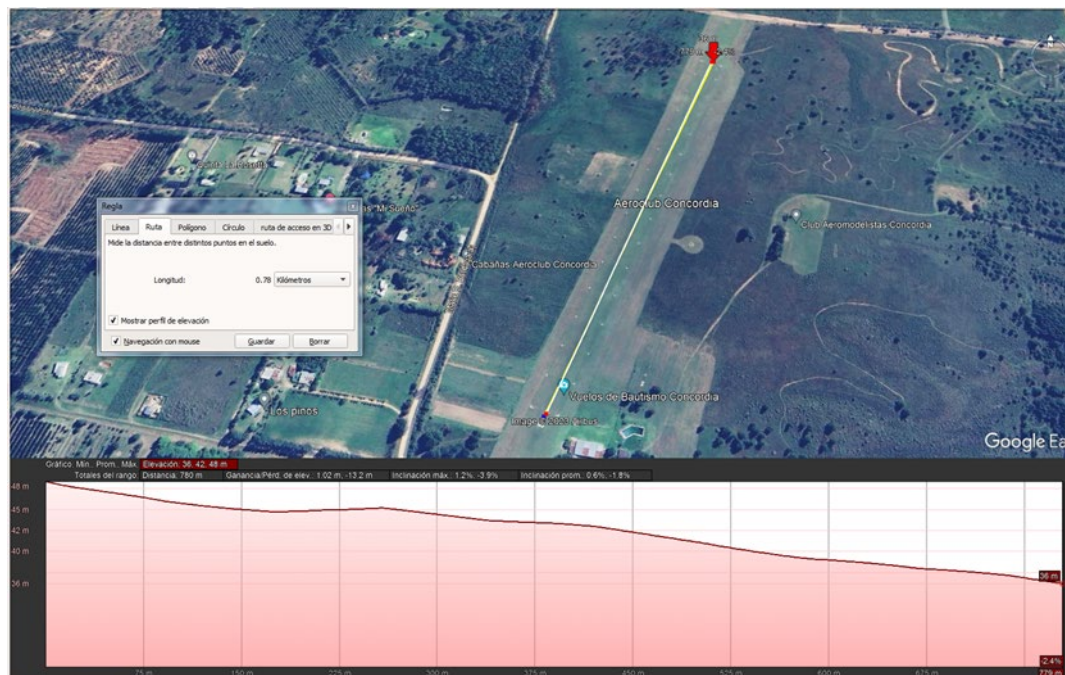
La pendiente longitudinal de la pista del aeroclub Concordia, desde la cabecera de la pista 03 hacia la cabecera 21, es de 1.645% negativa. Este valor se encuentra dentro de los límites establecidos por sección las RAAC parte 154, sección 154.215, que establece un máximo de 2%.

Figura 4. Perfil de la pendiente de la pista 03/21. Fuente: investigación JST

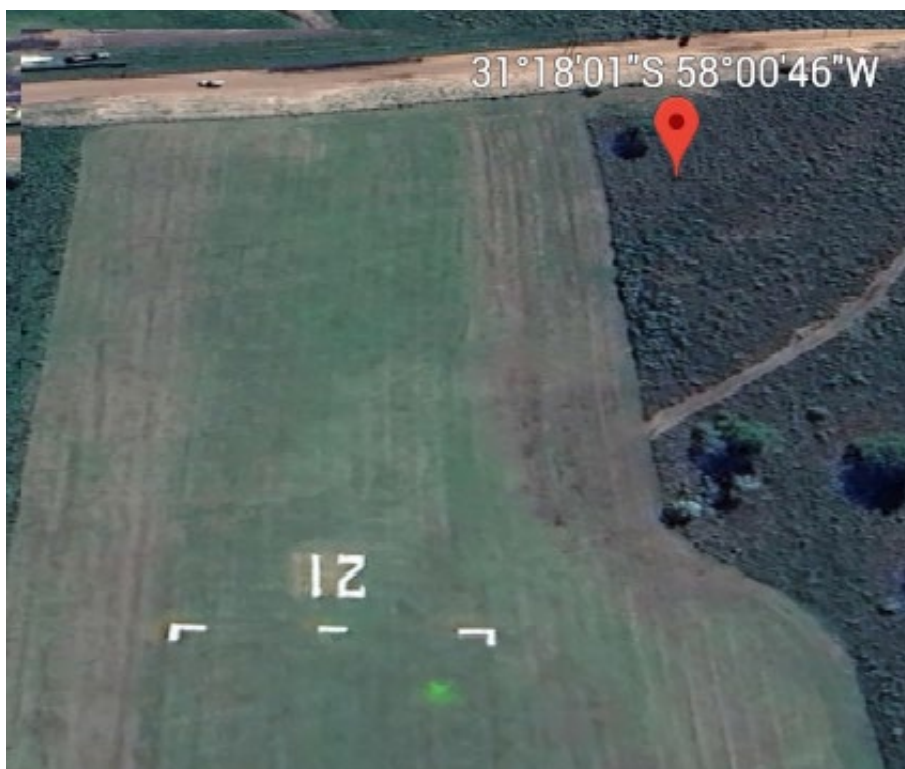
Durante la fase de desaceleración posterior al aterrizaje, la aeronave sobrepasó el final de la pista 03. Con el objetivo de evitar una colisión con el alambrado del recinto, el alumno piloto optó por realizar una desviación controlada hacia la derecha. En su trayectoria, la aeronave impactó contra un montículo situado fuera de la prolongación de la pista, lo que resultó en daños en el tren de aterrizaje de nariz y la hélice.

La posición final fue determinada con un rumbo de 270°, a una distancia de 15 metros más allá de la prolongación del borde de la pista y a 150 metros del final de la misma. Las coordenadas de la posición final fueron registradas en 31°18'01" S, 58°00'46" W. No hubo dispersión de restos.

Figura 5. Posición final del LV-CFT. Fuente: investigación JST
