# INFORME DE SEGURIDAD OPERACIONAL

Título: Relacionado con el combustible. Air Tractor AT-402-B, matrícula LV-JQL, ruta Nacional N° 89 km 294, General Pinedo, provincia de Chaco

Fecha y hora del suceso: 09 de marzo de 2022 a las 19:30 horas (UTC)

Dirección Nacional de Investigación de Sucesos Aeronáuticos

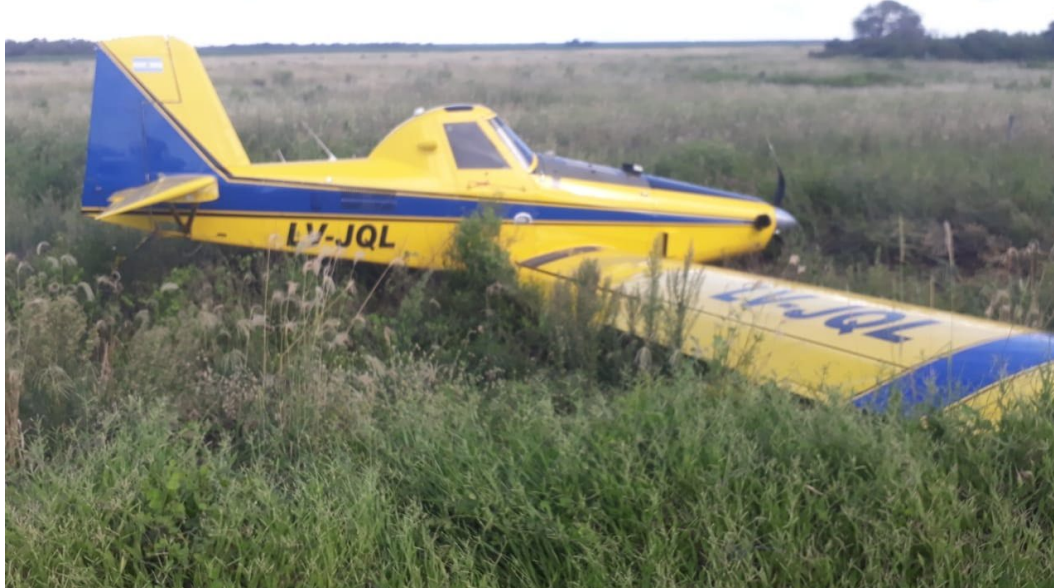
Como consecuencia del suceso, la aeronave experimentó daños de importancia en el tren de aterrizaje, los planos y la hélice.

Figura 1. Vista general de la aeronave accidentada. Fuente: investigación JST

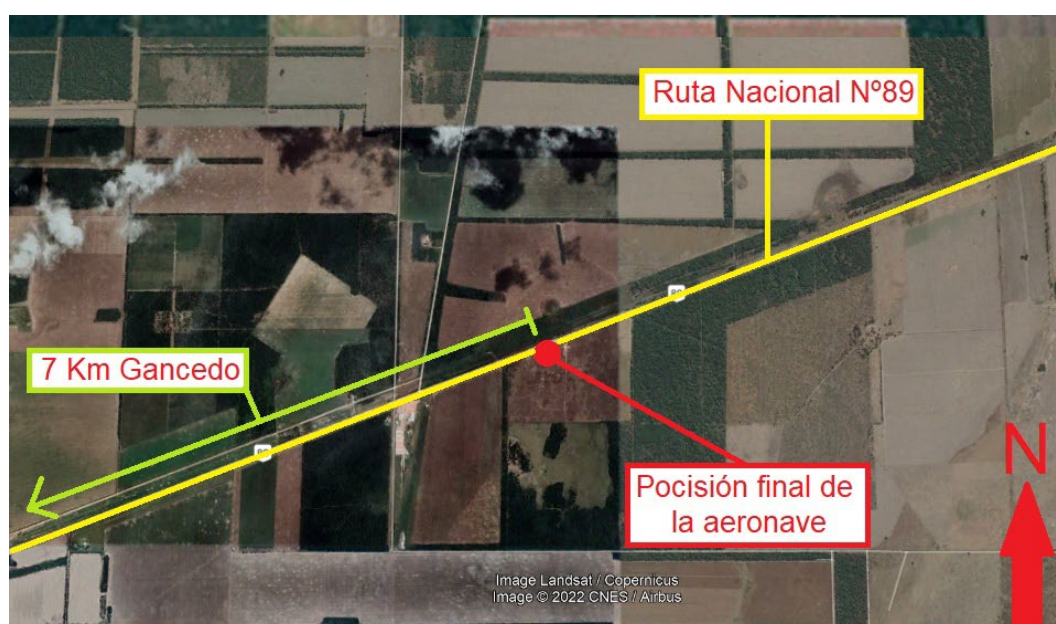
Luego de 90 minutos de vuelo en condiciones meteorológicas visuales, durante la fase de crucero, el motor de la aeronave se detuvo y el piloto intentó realizar un aterrizaje de emergencia sobre la Ruta Nacional N° 89 que sobrevolaba. Durante la maniobra, la aeronave impactó contra un vehículo que transitaba en sentido contrario, lo que provocó que detuviera su recorrido en la banquina de la ruta.

Figura 2. Vista en planta del lugar del suceso. Fuente: investigación JST

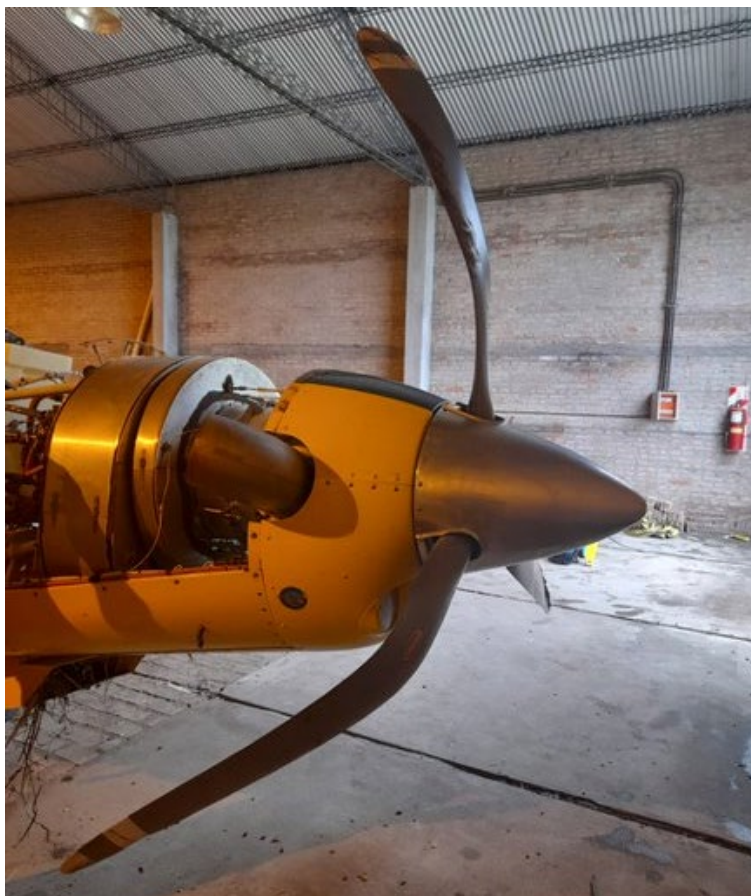
Figura 3. Daños en las palas del conjunto de hélice. Fuente: investigación JST

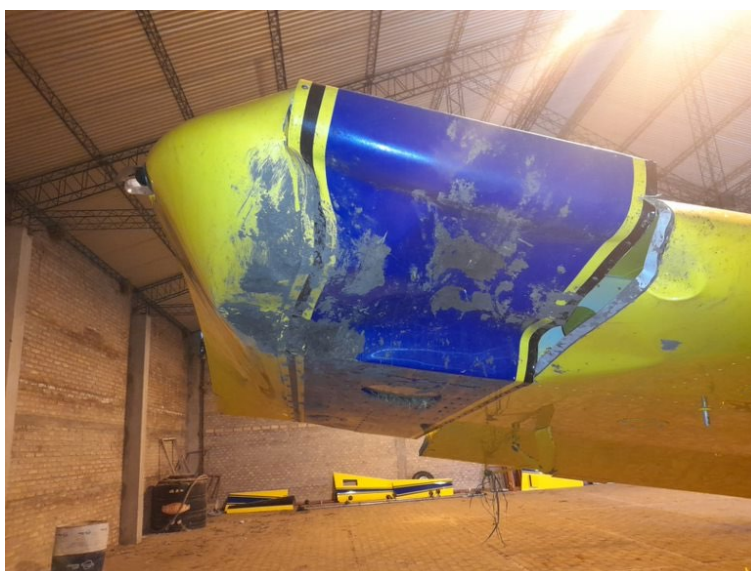
Figura 4. Daños en la puntera del ala derecha. Fuente: investigación JST

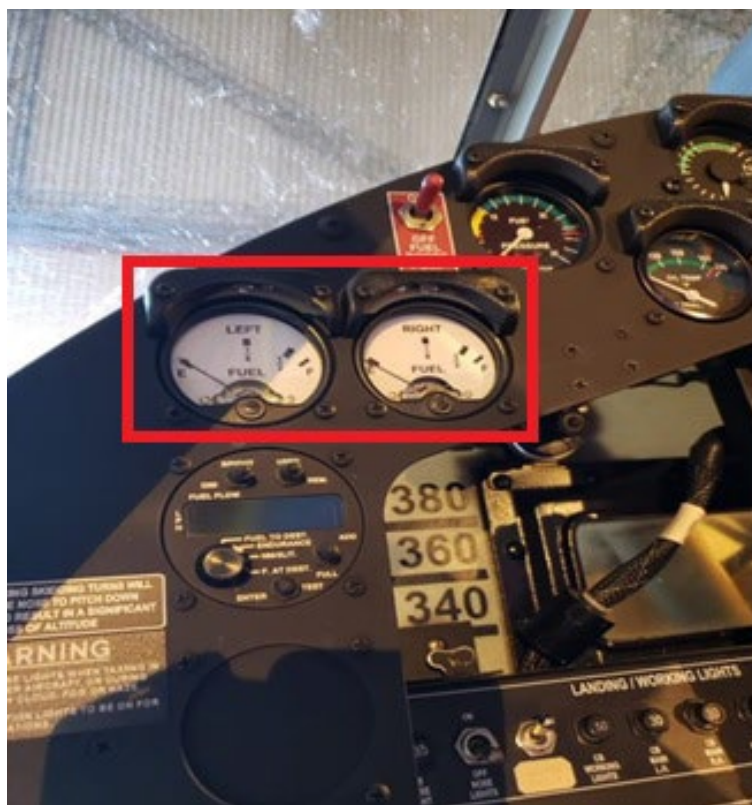
Tanto el operador y dueño de la aeronave como el piloto al mando expresaron no tener certeza respecto al origen de la falla que resultó en la detención del motor. El piloto de la aeronave manifestó no haber notado cambios en los indicadores de cantidad de combustible ni la activación de la alarma asociada al sistema que advierte sobre niveles bajos de combustible.

Figura 6. Indicadores de cantidad de combustible por ala. Fuente: investigación JST

Por otro lado, el piloto manifestó no haber observado cambios en los indicadores de combustible ni haber visto activada la alarma de bajo nivel de combustible. En cuanto a la activación de la alarma, la investigación no pudo determinar de manera definitiva si se activó o no.

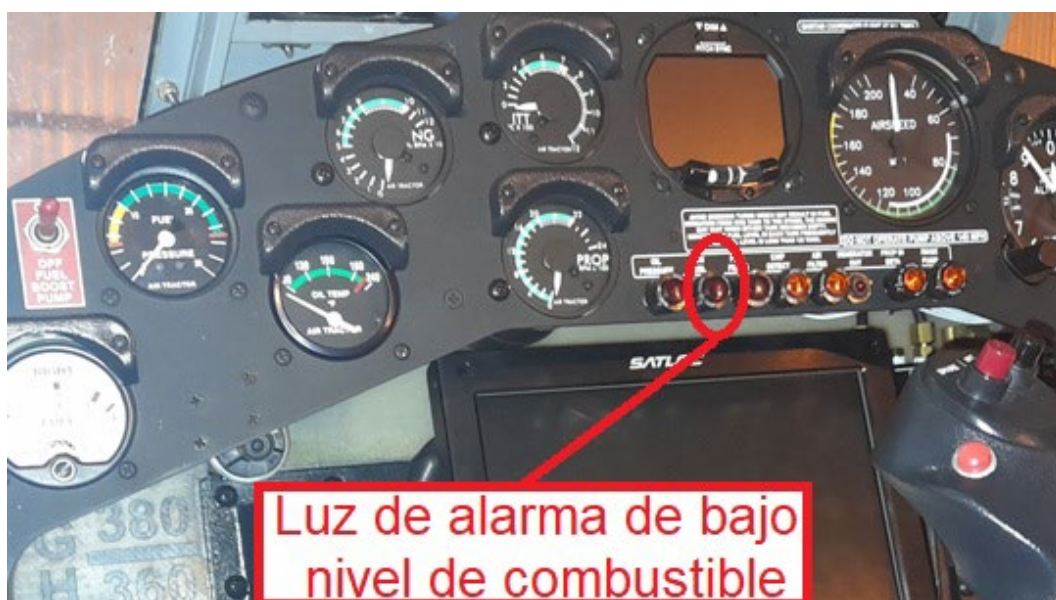
Figura 7. Tablero general de alarmas de la aeronave. Fuente: investigación JST

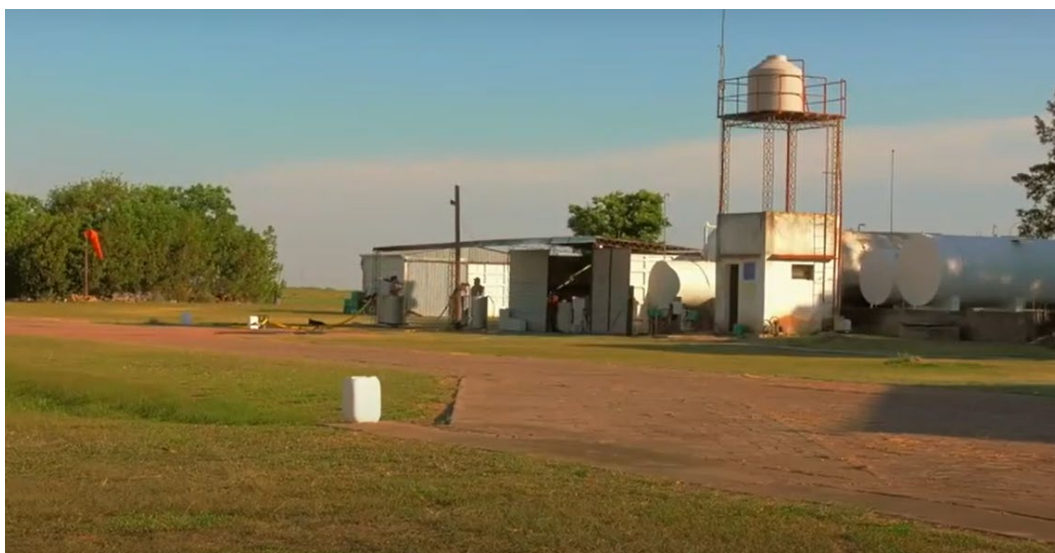
Luego del suceso, el piloto se contactó con la JST para solicitar el traslado y resguardo de la aeronave en un hangar cercano. El equipo de investigación de la JST se desplazó al lugar del suceso para llevar a cabo el trabajo de campo y luego al hangar donde se encontraba la aeronave para su inspección. Aunque no se detectaron posibles fallas en los sistemas de la aeronave ni en el motor, entre los hallazgos destacados se encontró que ambos tanques de combustible, uno por ala, se encontraban vacíos.

Figura 8. Depósitos de combustible. Fuente: investigación JST

Con motivo de la investigación se evaluaron todas las posibles variables que pudieran guardar relación con el presente suceso. Durante la inspección de la aeronave, no se detectaron posibles fallas en sus sistemas ni en el motor, lo que llevó a determinar que el escenario probable de la detención del motor en vuelo fue consecuencia del agotamiento del combustible.

Esta conclusión se fundamenta en varios elementos. Primero, ambos tanques de combustible de la aeronave fueron encontrados vacíos durante la inspección. Segundo, en entrevistas realizadas al personal operativo en tierra, se sugirió que pudo haberse omitido el proceso de carga de combustible de manera involuntaria para la realización del trabajo de aeroaplicación que culminó en el accidente. Sin embargo, no se dispuso de documentación o testimonios que proporcionaran información precisa acerca de la cantidad de combustible que fue abastecida en la aeronave en su última recarga.

- ✓ La importancia de adoptar todas las medidas necesarias –especialmente en condiciones operativas de precariedad de medios– para asegurar que la cantidad de combustible en las aeronaves permita la realización segura y exitosa de las operaciones.

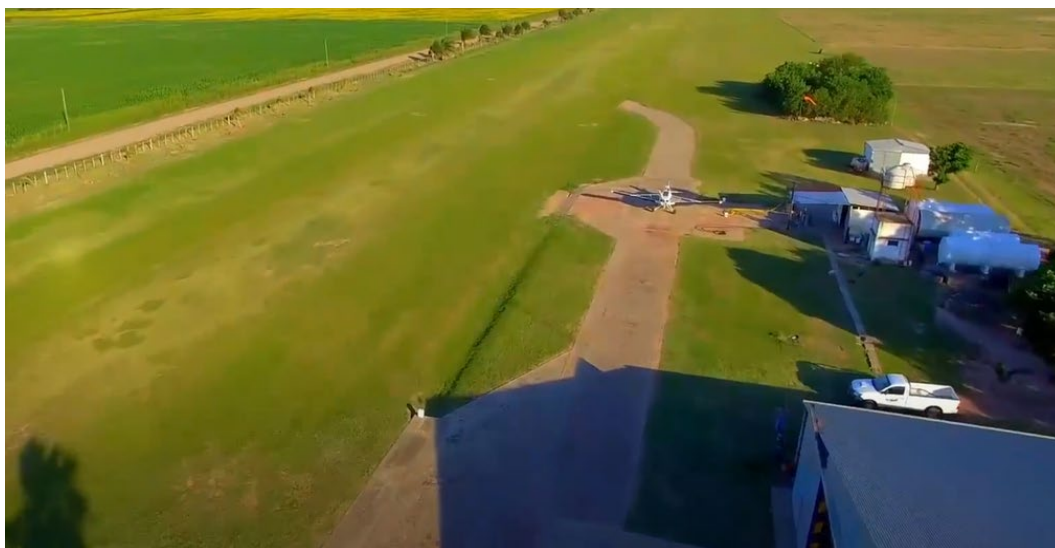
Figura 9. Vista superior depósitos de combustible. Fuente: investigación JST
