INFORME DE SEGURIDAD OPERACIONAL

Expediente: EX-2022-25677952- -APN-DNISAE#JST

Suceso: Accidente

Título: Relacionado con el combustible, Ayres S2R (Rockwell Int.), matrícula LV-BYP,
zona rural Mula Muerta, Totoral, provincia de Córdoba

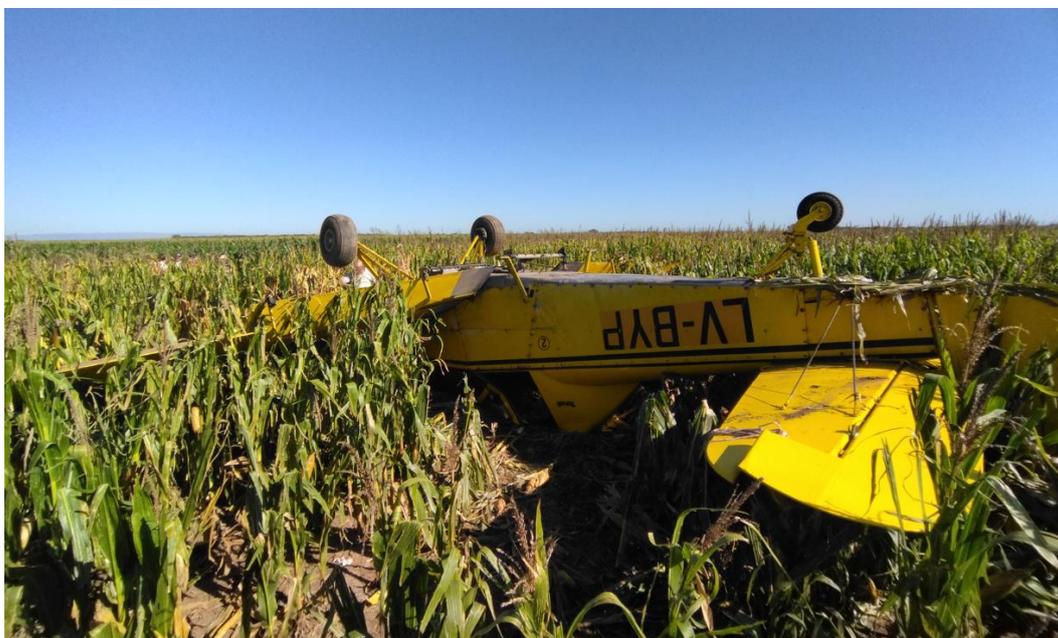
Aproximadamente a las 16:30 horas, durante la fase de aproximación al campo de despegue y en condiciones meteorológicas visuales, la aeronave experimentó la detención del motor. Debido a la baja altura en la que se encontraba y la imposibilidad de llegar al lugar de despegue, el piloto realizó un aterrizaje de emergencia en un lote sembrado con maíz y finalmente capotó.

Como consecuencia del suceso, la aeronave experimentó daños de importancia en la parte superior de la cabina, hélice, ala y empenaje.

Figura 1. Posición final de la aeronave LV-BYP. Fuente: investigación JST

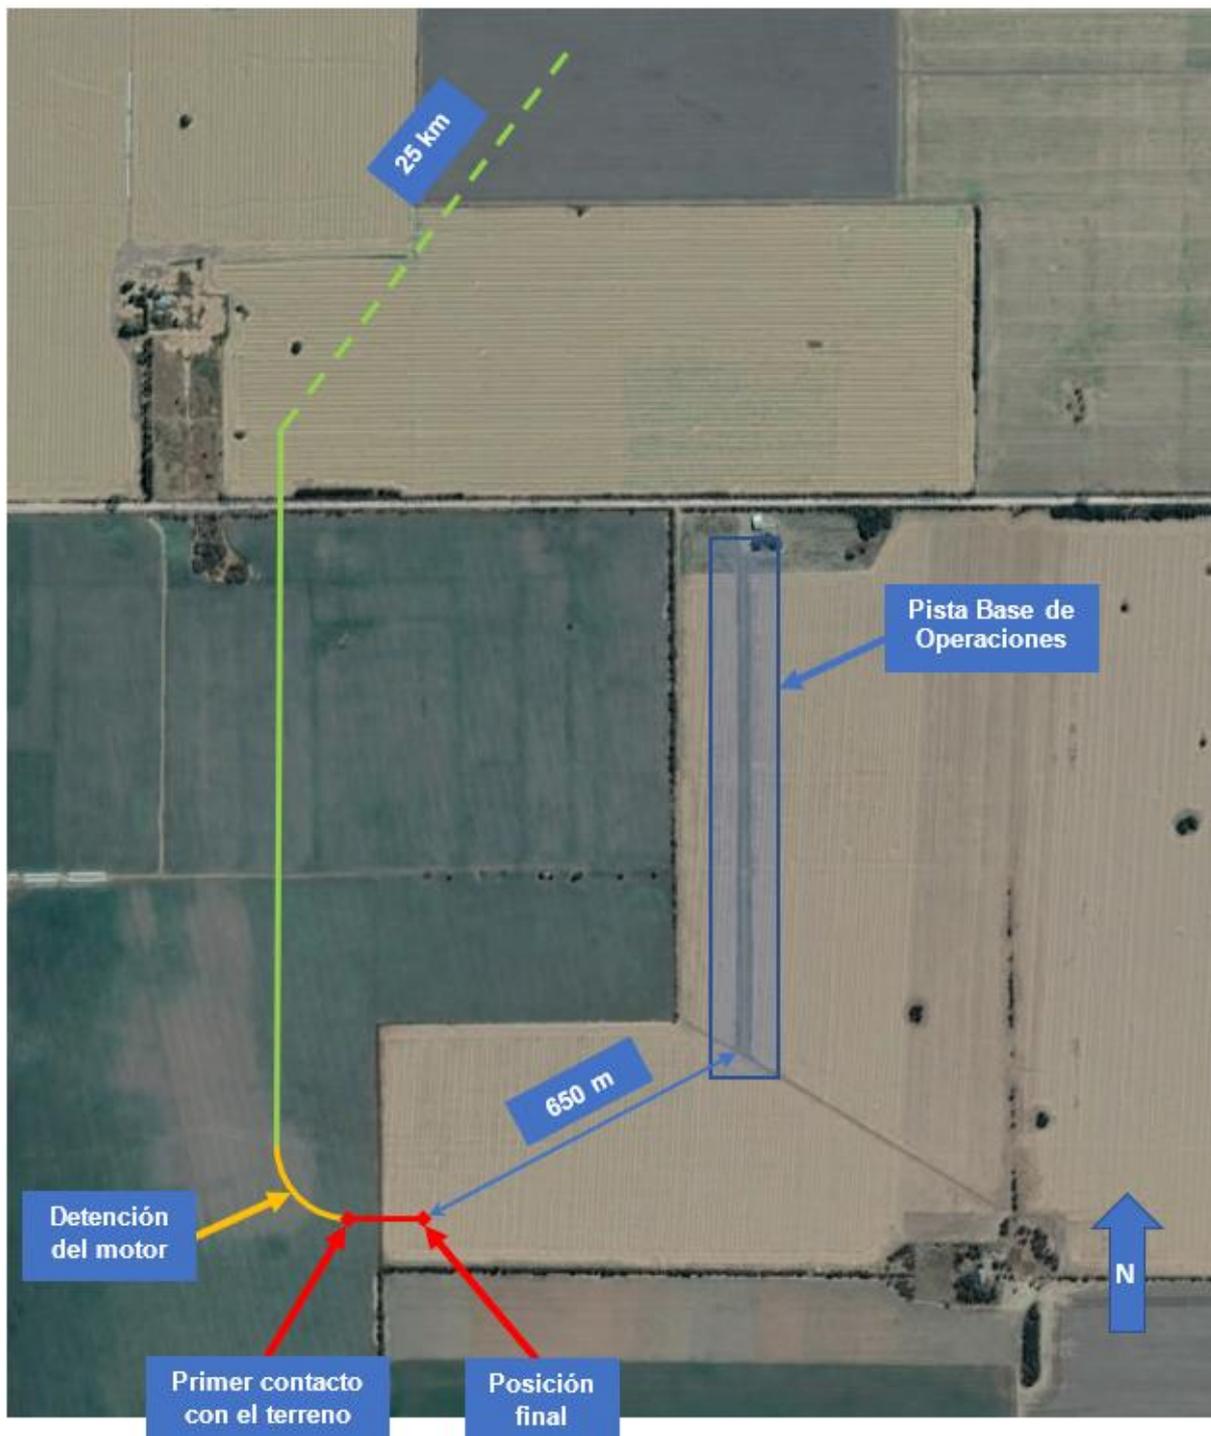
Al momento de ingresar al tramo "básica" de la aproximación, el motor se detuvo, lo que llevó al piloto a desplegar los *flaps* y realizar un aterrizaje de emergencia sobre un campo sembrado con maíz. Durante el aterrizaje, la aeronave impactó contra un alambrado y realizó un giro sobre su eje longitudinal, quedando en posición invertida.

Figura 2. Tramo final de la trayectoria de vuelo. Fuente: investigación JST

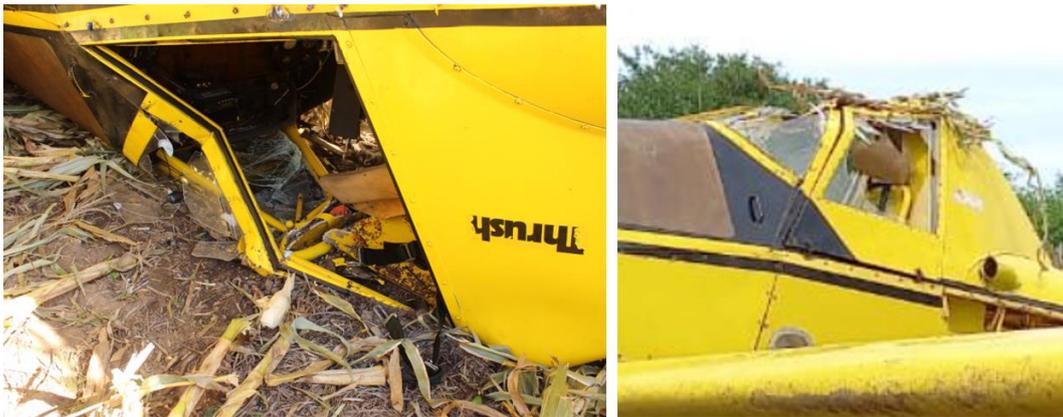
El piloto abandonó la aeronave por sus propios medios y resultó con lesiones leves. La cabina experimentó deformaciones, sin embargo, tanto el cinturón de seguridad como los arneses de hombro del asiento del piloto soportaron los esfuerzos a los que fueron sometidos.

Figura 3. Daños en la cabina. Fuente: investigación JST

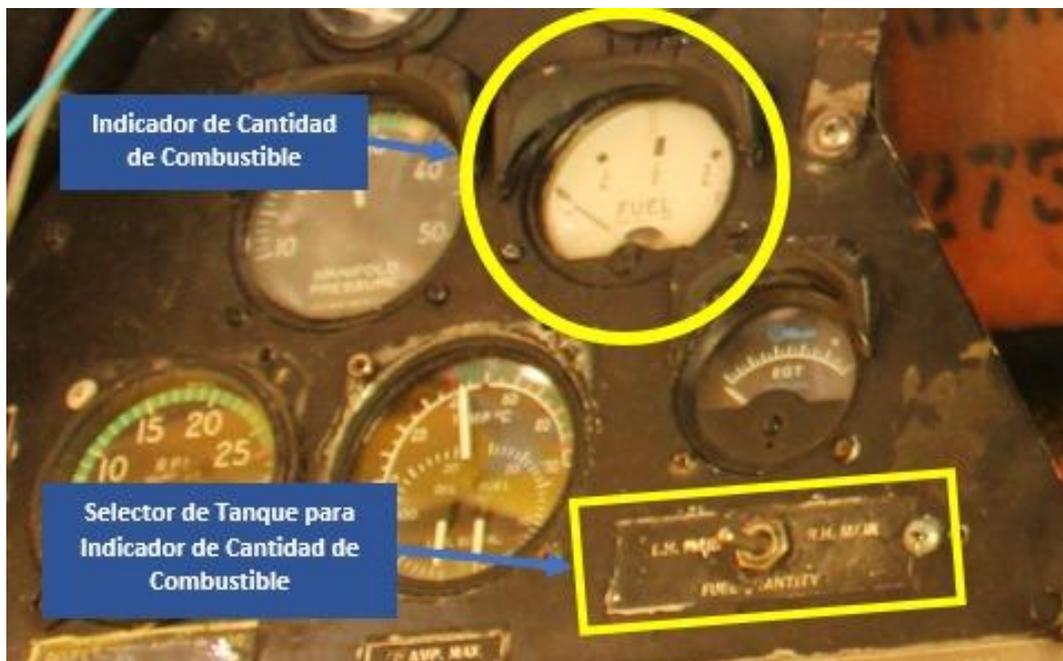
La aeronave estaba equipada con dos tanques de combustible, ubicados en cada semi-ala, con una capacidad de 200,6 litros cada uno, de los cuales 3,8 litros no eran utilizables. Asimismo, contaba con un indicador de cantidad de combustible incorporado en el tablero de vuelo, fácilmente visible. No obstante, es relevante destacar que este tipo de indicador no proporciona una lectura precisa de la cantidad de combustible remanente.

Figura 4. Imagen del indicador de combustible en la cabina de vuelo. Fuente: investigación JST

No obstante, en función del consumo de combustible para el tipo de operación, el correcto funcionamiento del indicador de combustible y la ausencia de fallas en el sistema de combustible de la aeronave, la conclusión de la investigación sugiere que la aeronave fue abastecida con una cantidad de combustible inferior a la necesaria para completar la operación planificada.

- ✓ La importancia de adoptar todas las medidas necesarias –especialmente en condiciones operativas de precariedad de medios– para asegurar que la cantidad de combustible en las aeronaves permita la realización segura y exitosa de las operaciones.

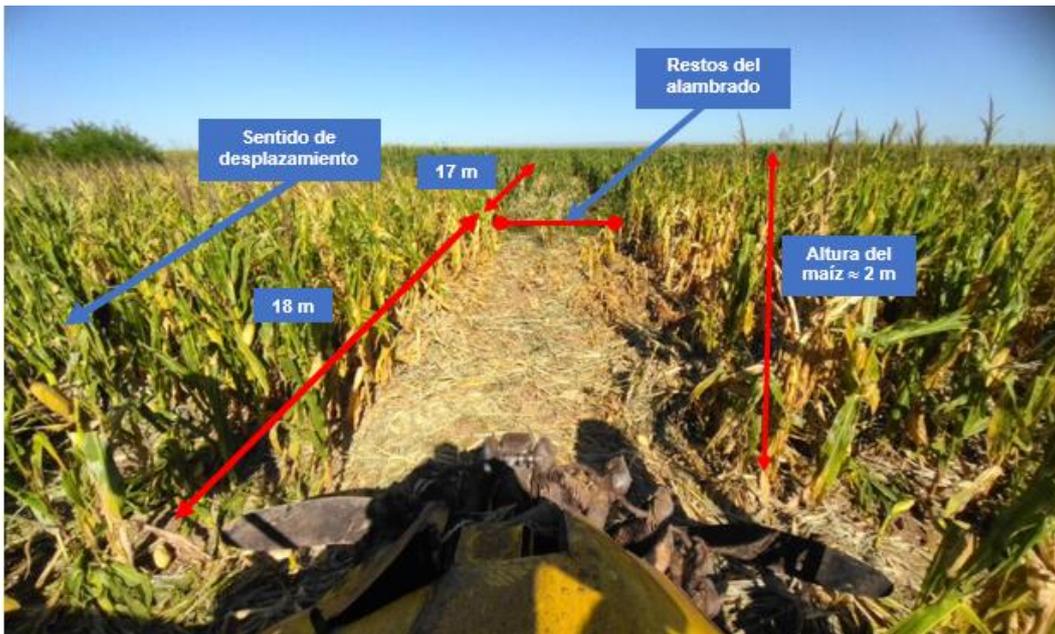
Por otro lado, se registró la distancia recorrida durante el aterrizaje de emergencia. La aeronave se desplazó 17 metros desde las primeras marcas observadas sobre el campo sembrado con maíz hasta la ubicación del alambrado, y luego avanzó otros 18 metros hasta su posición final. El maíz sembrado en el área de aterrizaje tenía una altura promedio de 2 metros.

Figura 5. Trayectoria de impacto y ubicación del alambrado. Fuente: investigación JST

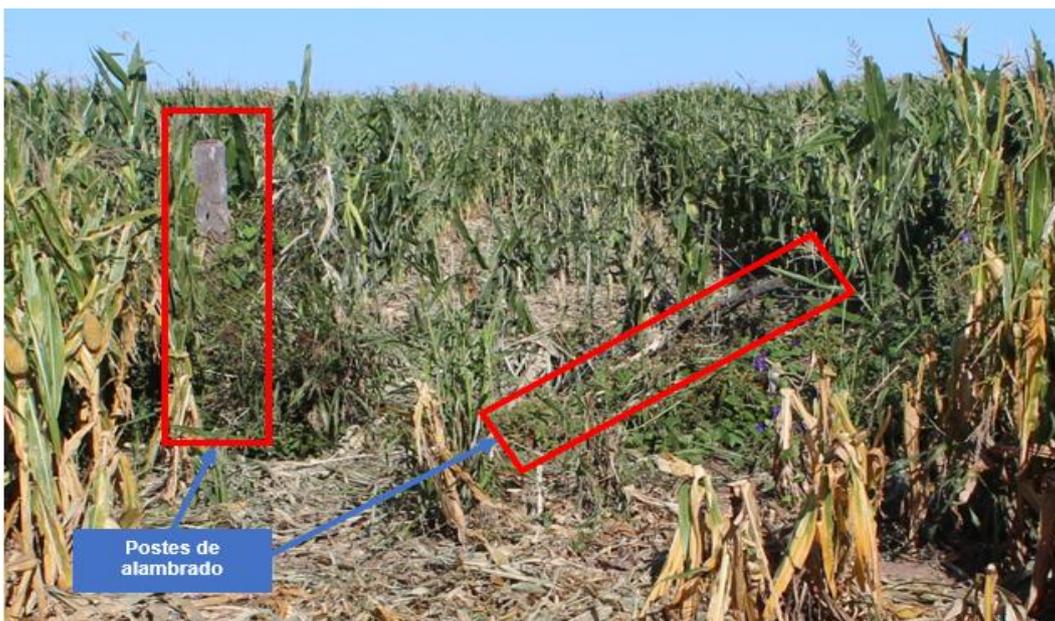
Figura 6. Posición de los postes del alambrado. Fuente: investigación JST

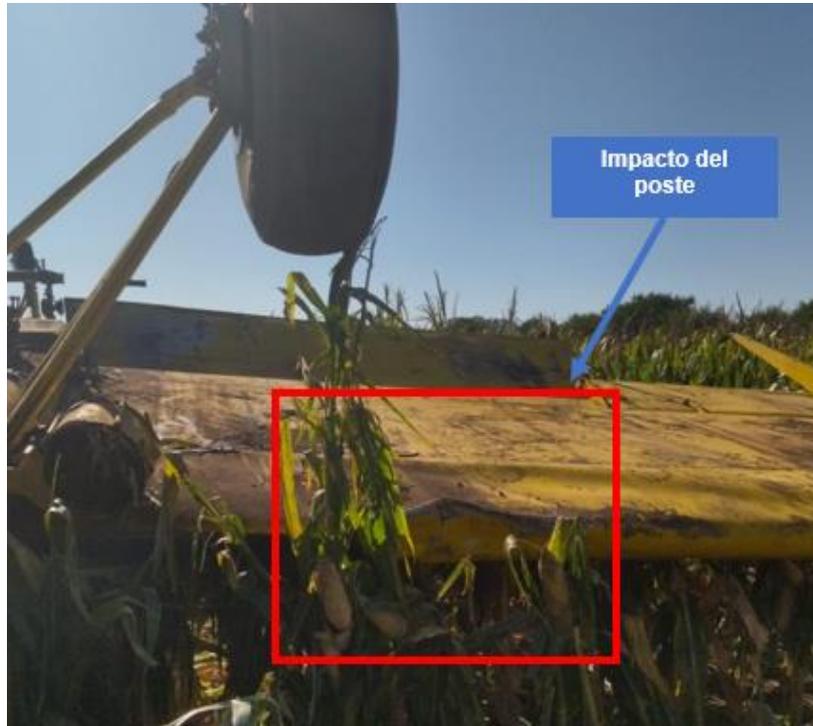
Se observó una abolladura en el borde de ataque de la semi-ala derecha, la cual coincidía con la posición del poste del alambrado.

Figura 7. Abolladura sobre borde de ataque. Fuente: investigación JST

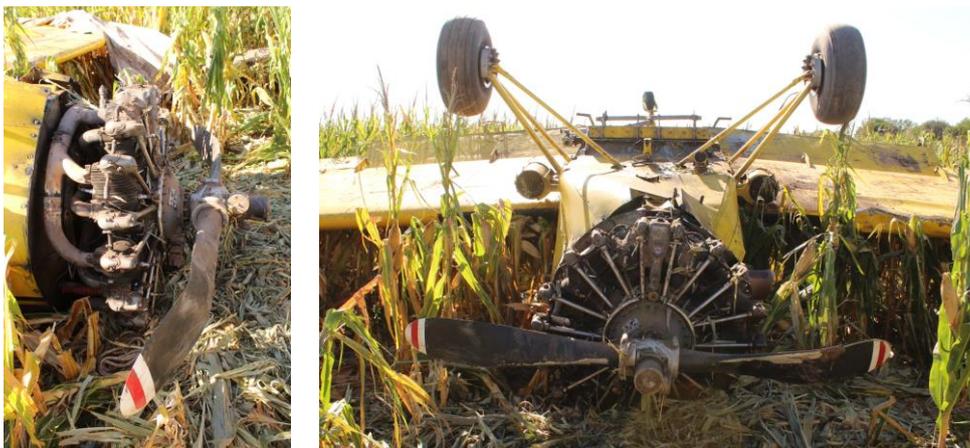
Además, se identificó una ligera deformación hacia atrás en las palas de la hélice, en sentido del desplazamiento de la aeronave sobre el terreno.

Figura 8. Deformación de la hélice. Fuente: investigación JST

Además, la ligera deformación de las palas de la hélice sugiere que, al momento del contacto con el terreno, el motor ya se encontraba detenido.
