## INFORME DE SEGURIDAD OPERACIONAL

Suceso: Accidente

Título: Contacto anormal con la pista, Cessna A152, matrícula LV-API, Aeroclub Río Cuarto, provincia de Córdoba

Fecha y hora del suceso: 23 de marzo de 2022 a las 14:00 horas (UTC)

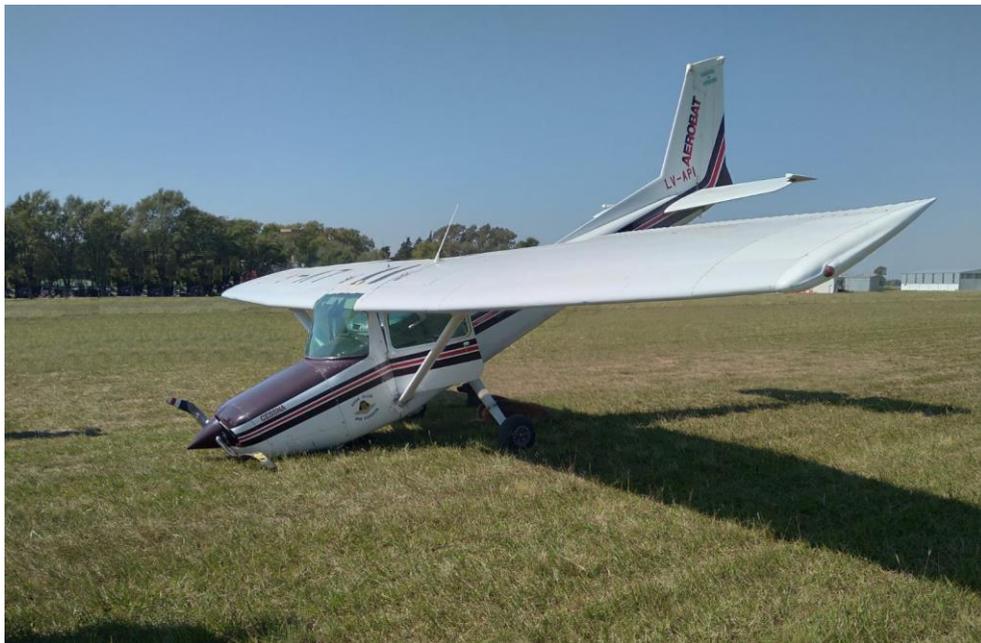
Como consecuencia del suceso, la aeronave experimentó daños en su hélice y tren de nariz.

Figura 1. Vista general de la aeronave LV-API en el lugar del accidente. Fuente: investigación JST

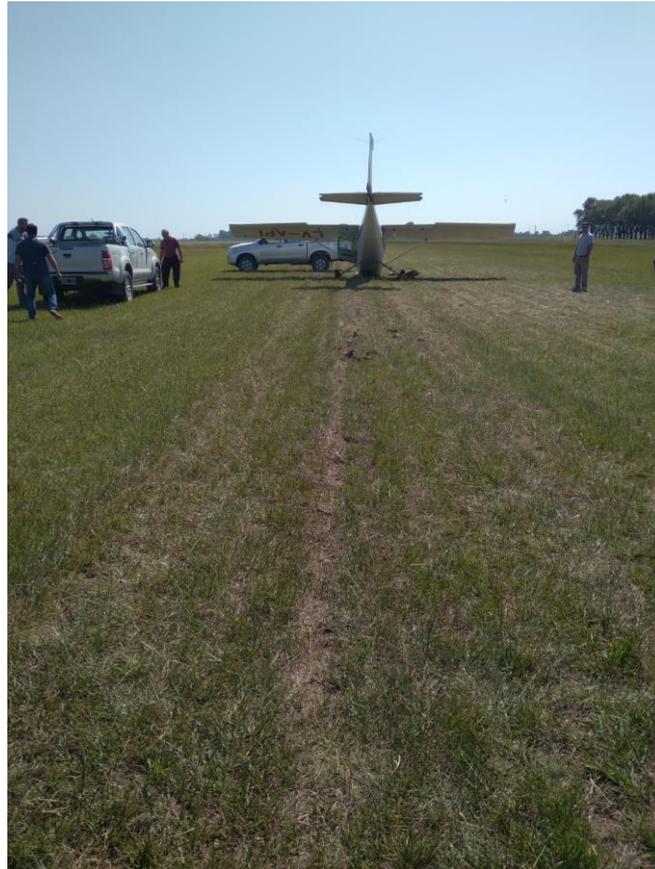
Las marcas en la pista indicaban que el primer contacto de la aeronave se produjo en el eje de la pista 01R, a 200 metros del umbral, y que ésta se desplazó 53 metros hasta su detención.

Figura 2. Marcas de la hélice en la pista. Fuente: investigación JST

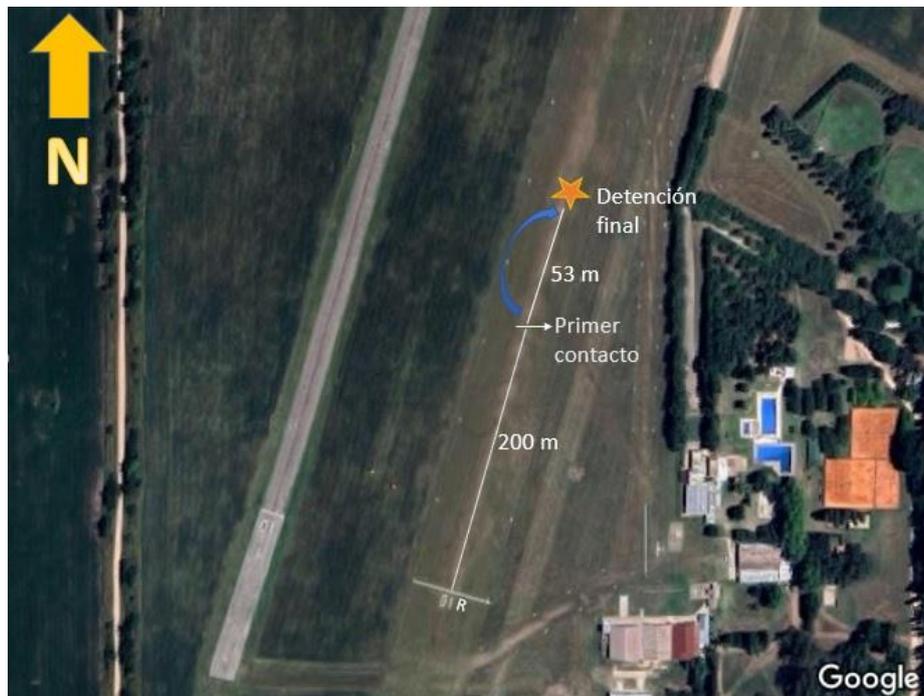
Una vez que la aeronave regresó al aeródromo para realizar el circuito de aterrizaje, el instructor retomó el contacto visual con la aeronave. Él manifestó que observó una aproximación final adecuada por parte del alumno, hasta el momento del contacto con la pista, donde notó que la aeronave rebotó, se elevó nuevamente y luego volvió a entrar en contacto con la pista. Tras este último contacto, la aeronave se detuvo bruscamente.

Figura 3. Distancias sobre la pista. Fuente: investigación JST

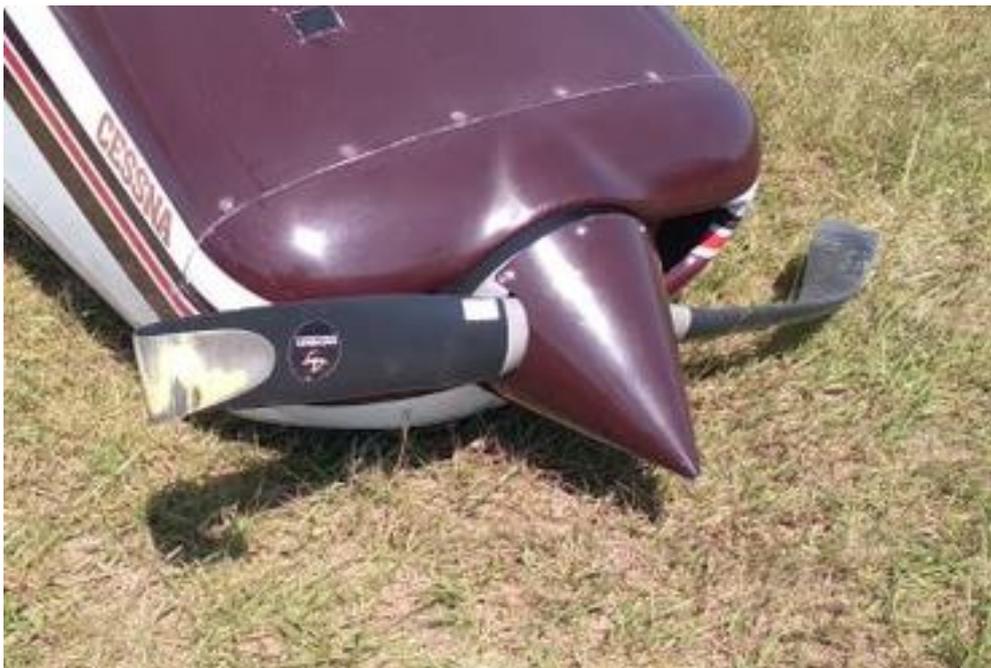
Una de las palas de la hélice presentaba una deformación hacia adelante, respecto al sentido de avance de la aeronave (ver figura 4). La curvatura de la pala indica la relación entre las revoluciones por minuto de la hélice y la velocidad de avance de la aeronave. Cuando la curvatura es hacia adelante, sugiere que la hélice estaba siendo impulsada activamente por el motor.

Figura 4. Deformación en punteras de palas. Fuente: investigación JST

Las deformaciones observadas en la hélice concuerdan con la información presentada. La deformación en una de las palas indica que, al momento del impacto, el motor estaba funcionando y la velocidad de la hélice era mayor en relación con la velocidad de avance de la aeronave. Esto coincide con lo mencionado por el alumno piloto acerca del aumento de potencia después del rebote, en su intento de aterrizar nuevamente.

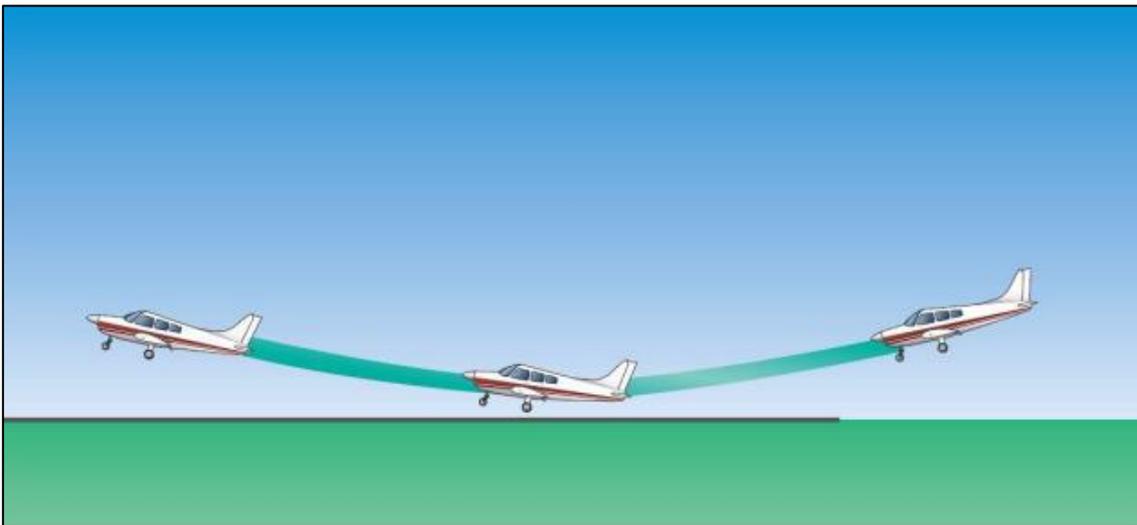
A partir del relevamiento en el terreno y los daños observados en la aeronave, así como la entrevista realizada al alumno piloto, se pudo inferir que, al realizar la aproximación con una velocidad mayor de la necesaria y al ajustar su actitud para el aterrizaje (*flare*), se produjo lo que se conoce como “flotación”. Ante este fenómeno, es común que el piloto al mando intente forzar rápidamente el toque de la aeronave. Por lo tanto, al modificar bruscamente la actitud de cabeceo, se genera un incremento de altura, conocido como globo, donde hay una disminución abrupta de la velocidad y una pérdida de sustentación si la actitud se mantiene constante; luego la aeronave cae sobre el terreno. Esta dinámica coincide con lo mencionado por el alumno piloto en la entrevista.

Figura 5. Globo durante el flare. Fuente: Manual de Piloto Privado de Avión (ANAC)

Cuando el globo es leve, es importante mantener una actitud de aterrizaje constante, permitiendo que el avión desacelere gradualmente y se pose en la pista. Sin embargo, si el globo es excesivo, lo más recomendable es abortar la aproximación y no intentar forzar el aterrizaje. En este caso, es esencial aplicar potencia antes de que la aeronave alcance una condición de pérdida.

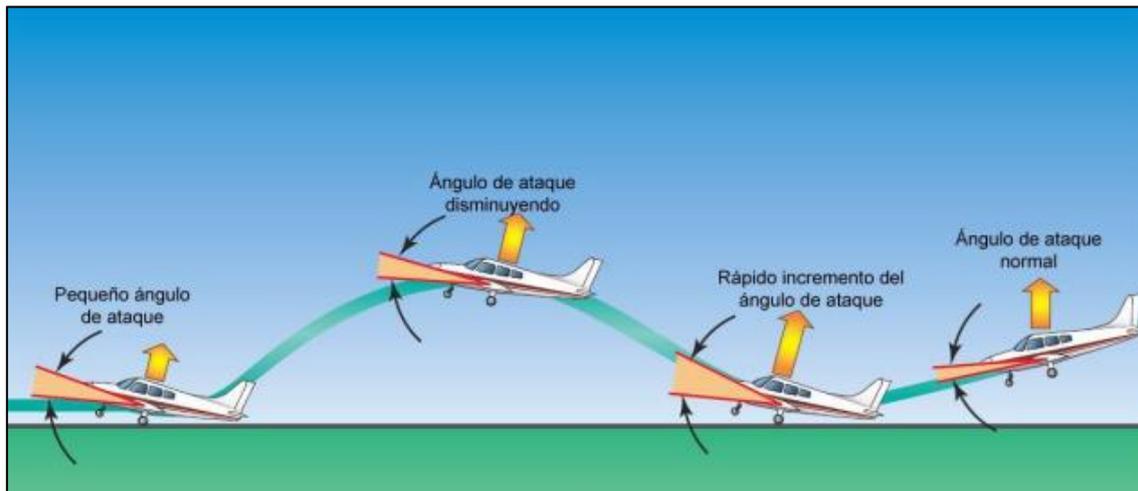
Es probable entonces que, al tomar contacto las ruedas del tren principal con la pista en una situación de pérdida de sustentación, la nariz de la aeronave haya experimentado un momento de cabeceo positivo, elevándose de manera abrupta. Esta elevación de la nariz provocó un incremento en el ángulo de ataque y, en consecuencia, un aumento en la sustentación lo cual llevó a que la aeronave ascendiera nuevamente de manera súbita, generando lo que se conoce como “rebote”.

Figura 6. Rebote durante el aterrizaje. Fuente: Manual de Piloto Privado de Avión (ANAC)

En este contexto, el rebote no es ocasionado por el impacto de la aeronave contra el terreno, sino por el aumento del ángulo de ataque que genera una mayor sustentación. Eventualmente, la modificación del ángulo de ataque y la disminución de velocidad harán que la aeronave entre en pérdida y caiga nuevamente sobre el terreno. A menos que se lleve a cabo una acción correctiva adecuada, es probable que el resultado sea un contacto más pronunciado, un segundo rebote más fuerte y una mayor probabilidad de que el contacto se produzca con el tren de nariz en caso de aeronaves con tren triciclo.

- ✓ La importancia de que los pilotos comprendan los factores que contribuyen a contactos anormales con la pista durante el aterrizaje y se les instruya en las técnicas adecuadas para gestionar tales situaciones, incluyendo la recuperación tras un rebote y la consideración de alternativas como el escape.
