INFORME DE SEGURIDAD OPERACIONAL

Expediente: EX-2022-59368784- -APN-DNISAE#JST

Título: Pérdida de control en tierra, Aero Boero 180 RVR, matrícula LV-MFM, Aeródromo Cafayate, Cafayate, provincia de Salta

Fecha y hora del suceso: 11 de junio de 2022 a las 18:40 horas (UTC)

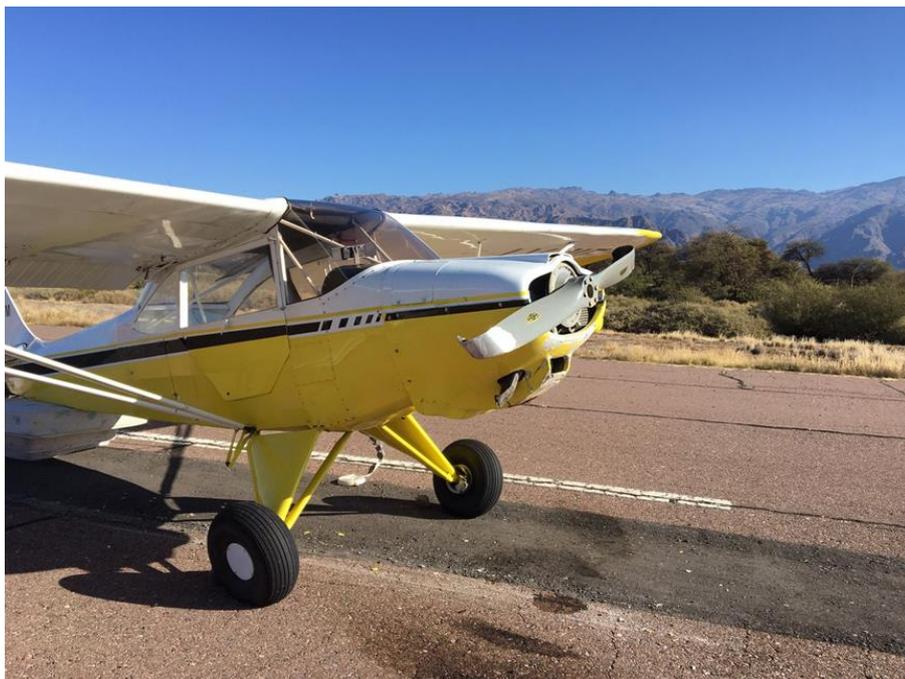
Luego de 30 minutos de vuelo, durante el aterrizaje, la aeronave tuvo una pérdida de control en tierra. Como consecuencia de ello, experimentó daños de importancia en la hélice, el capó, el escape y la cazoleta de filtro de aire.

Figura 1. Aeronave LV-MFM. Fuente: investigación JST

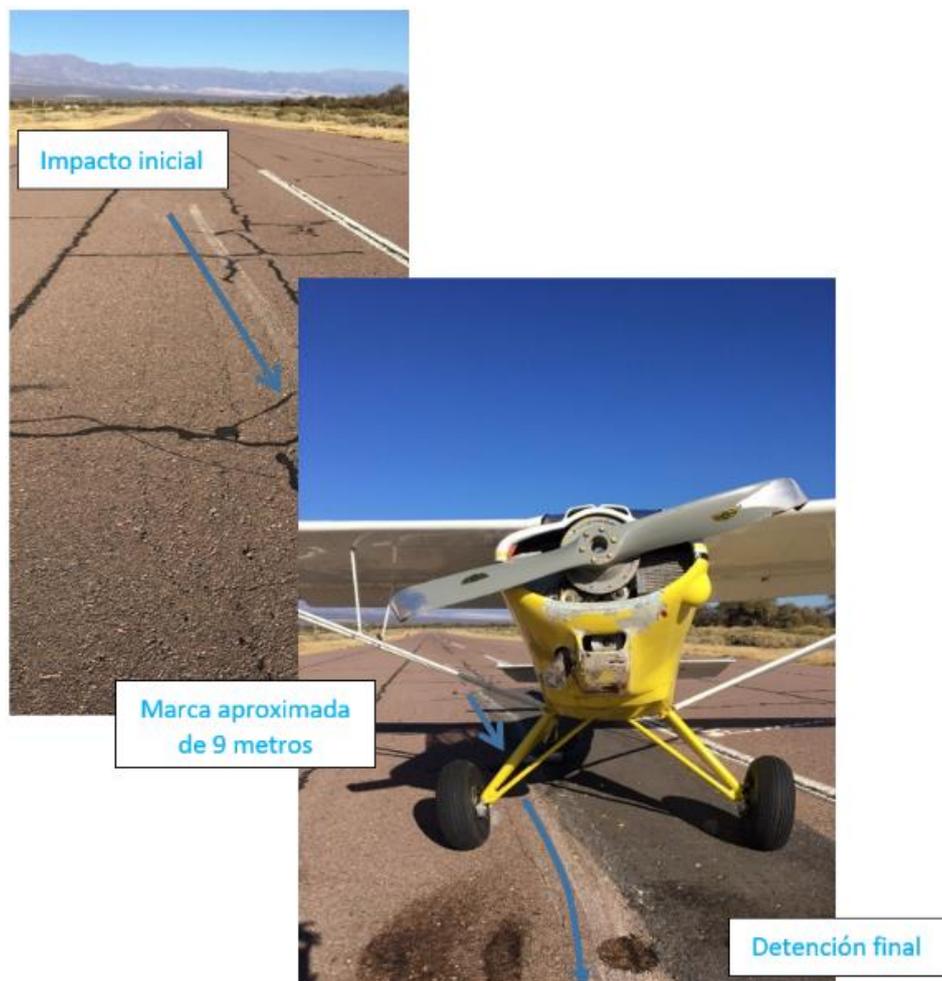
Las marcas en la pista indicaron un recorrido aproximado de nueve metros desde el primer contacto hasta la posición final de la aeronave (ver figura 2).

Figura 2. Marcas en la superficie de pista. Fuente: investigación JST

Al respecto, las marcas observadas en la superficie de la pista mostraban un desplazamiento lateral de la aeronave con respecto al eje, lo que coincide con expresado por el piloto en la entrevista, quien a su vez manifestó que trató de corregir esta situación mediante el uso excesivo de los frenos. Es probable que esta acción haya resultado en un sobre control de la aeronave, generando un momento de cabeceo que provocó el impacto de la hélice contra la superficie de la pista.

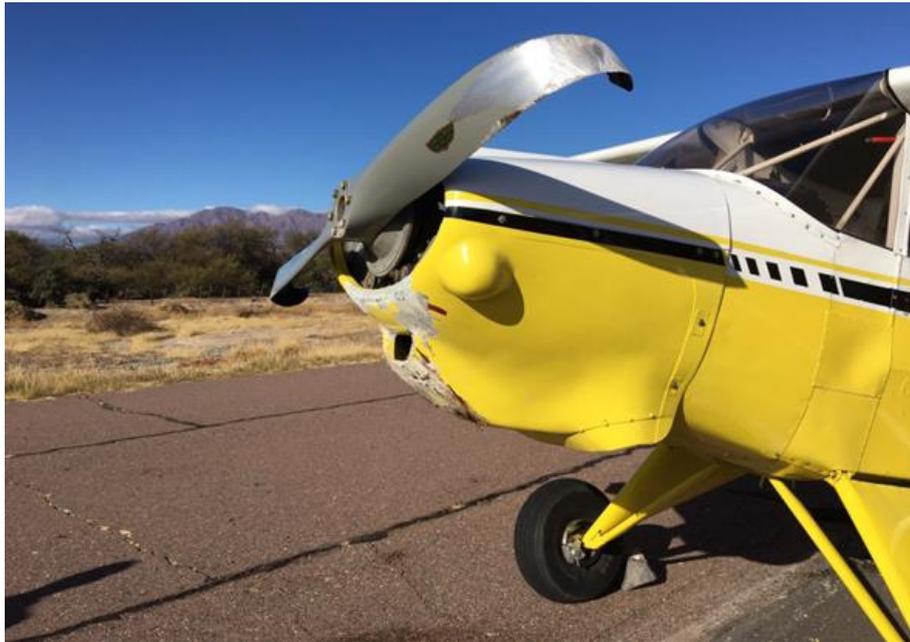
Como consecuencia del suceso, la aeronave experimentó daños en su hélice, capot, escapes y cazoleta de aceite. Además, el motor sufrió una detención brusca y se observó una leve deformación en el caño de escape. Ambas palas de la hélice se deformaron hacia atrás respecto al sentido de avance (ver figura 3).

Figura 3. Deformación de las palas de la hélice. Fuente: investigación JST

Lo anterior fue corroborado con los datos obtenidos de las imágenes proporcionadas por el piloto, donde se observa que las deformaciones de la hélice fueron el resultado de un contacto con la pista a bajas revoluciones (ralentí), siendo esta condición acorde a los valores de potencia propios de un aterrizaje. Además, del análisis de las fotografías y la entrevista realizada al piloto, se determinó que los daños sufridos en la aeronave fueron producto del cabeceo de la aeronave experimentado en la pérdida de control en tierra.
