Informe de Seguridad Operacional

SUCESO: Accidente

TÍTULO: Fallo o mal funcionamiento de sistema/componente (no del grupo motor). Learjet 35A, matrícula LV-BPA, Aeropuerto Internacional Gobernador Ramón Trejo Noel, provincia de Tierra del Fuego

FECHA Y HORA DEL SUCESO: 1 de julio de 2022 a las 17:10 horas (UTC)

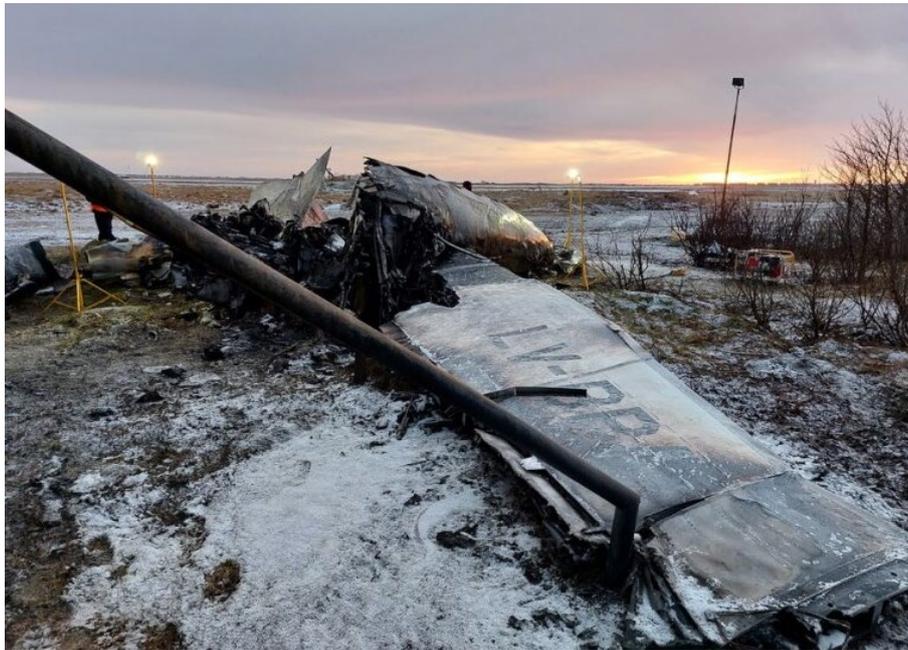
Figura 1. Posición final de la aeronave. Fuente: investigación JST

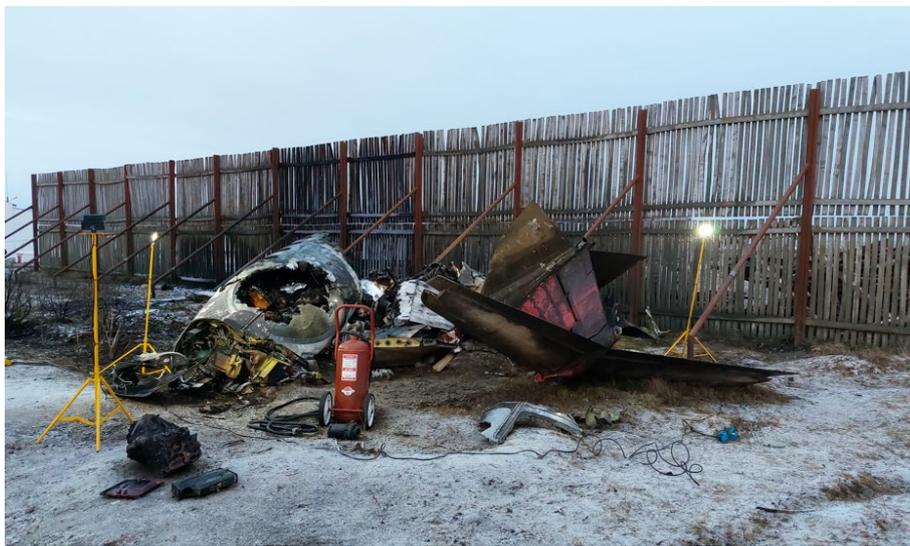
Destruída.

Figura 2. Daños en la célula. Fuente: investigación JST

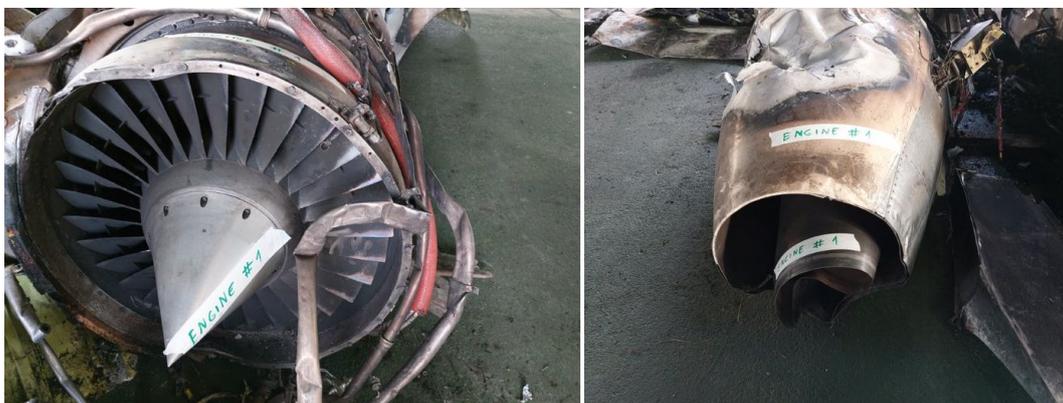
Destruídos.

Figura 3. Daños en el motor N.º1. Fuente: investigación JST

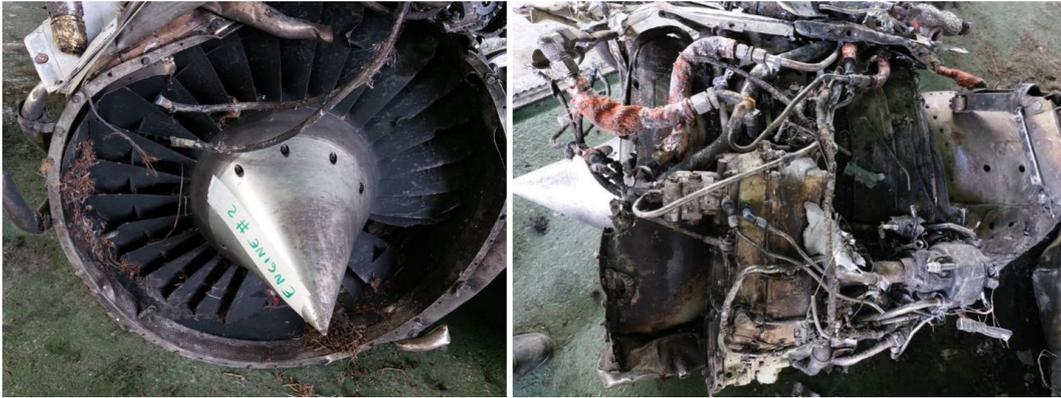
Figura 4. Daños en el motor N.º2. Fuente: investigación JST

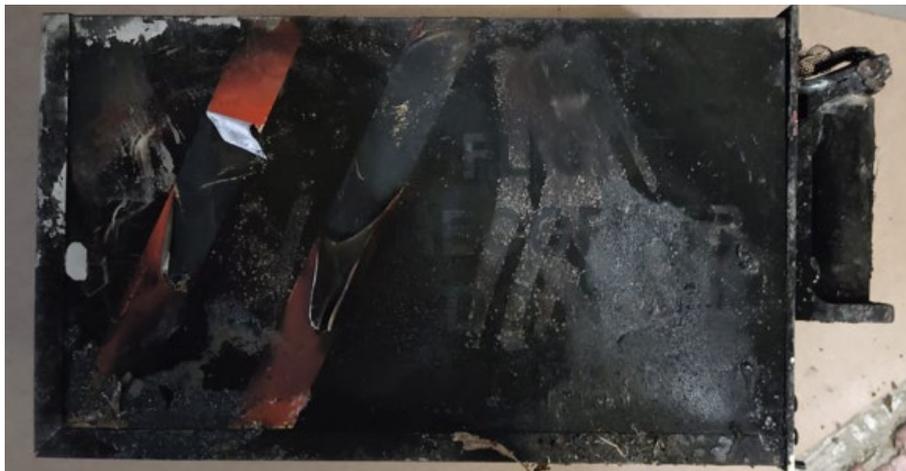
La aeronave estaba equipada con un Registrador de Voces de Cabina (CVR). La mañana siguiente al accidente, el equipo de investigación localizó el CVR entre los restos de la aeronave; presentaba daños causados por el fuego.

Figura 15. Estado del CVR recuperado. Fuente: investigación JST

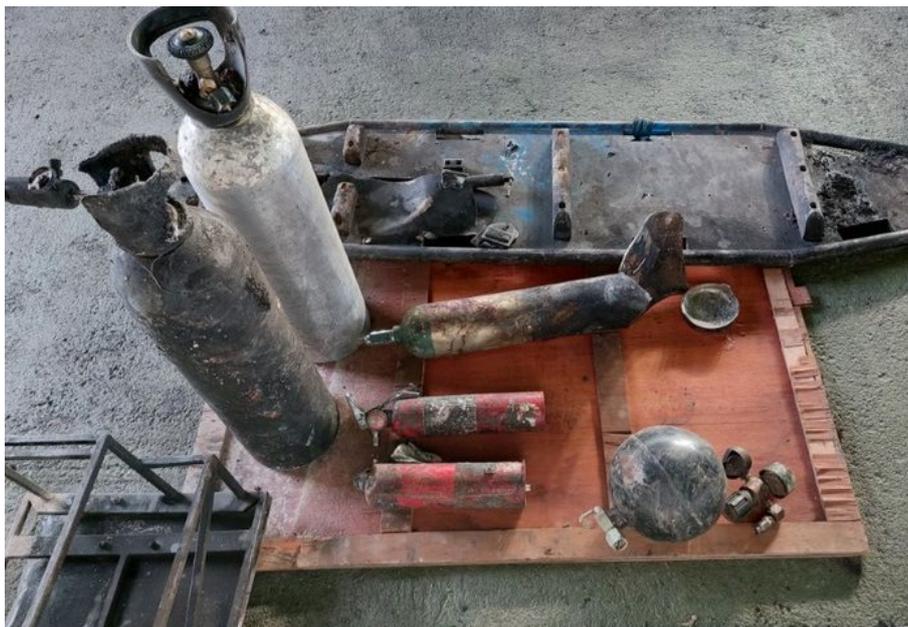
En primera instancia empleó espuma para combatir el fuego. Una vez extinto, utilizó agua para enfriar la zona debido a las explosiones de los recipientes sometidos a presión que se encontraban dentro de la aeronave.

Figura 29. Recipientes sometidos a presión dañados. Fuente: investigación JST

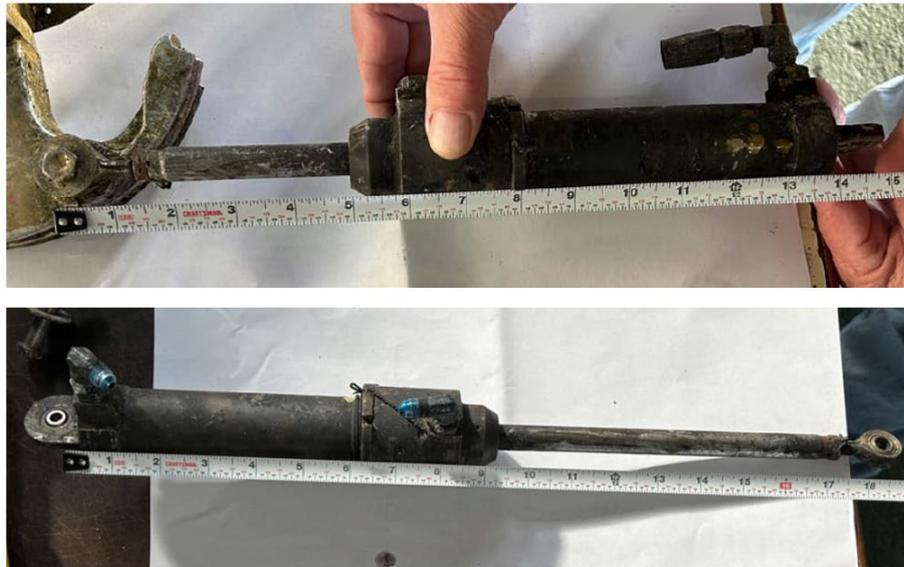
La posición del *flap* izquierdo, determinada por la extensión del actuador, indicaba que estaba en la posición de despegue (8 grados), mientras que el *flap* derecho parecía estar completamente extendido (40 grados). Sin embargo, luego de evaluar los daños en el sistema de *flaps* y la secuencia del impacto, se determinó que ambos *flaps* estaban desplegados simétricamente a 8 grados al momento del impacto. El actuador del *flap* derecho se extendió completamente debido a las fuerzas del impacto posteriores.

Figura 31. Extensión de los actuadores de *flaps* izquierdo (foto superior) y derecho (foto inferior). Fuente: investigación JST

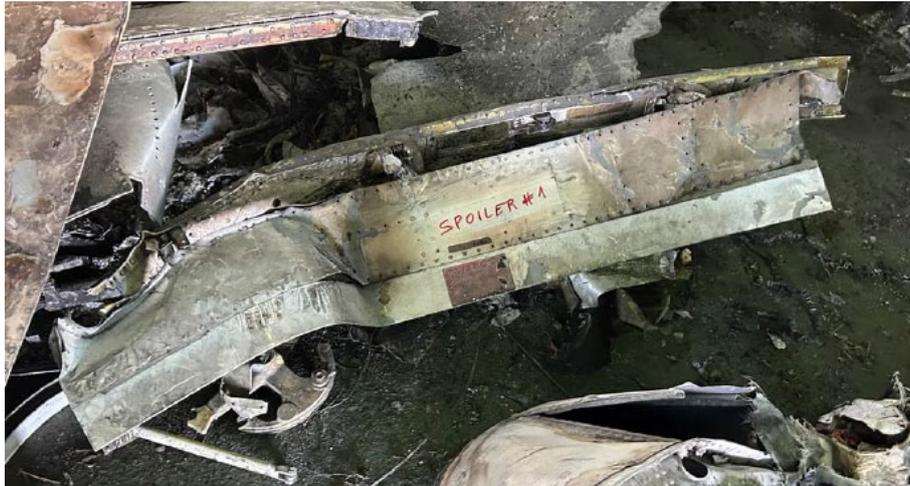
Los *spoilers* izquierdo y derecho, según lo determinado por la extensión del actuador, se encontraban en la posición retraída.

Figura 32. Spoiler izquierdo. Fuente: investigación JST

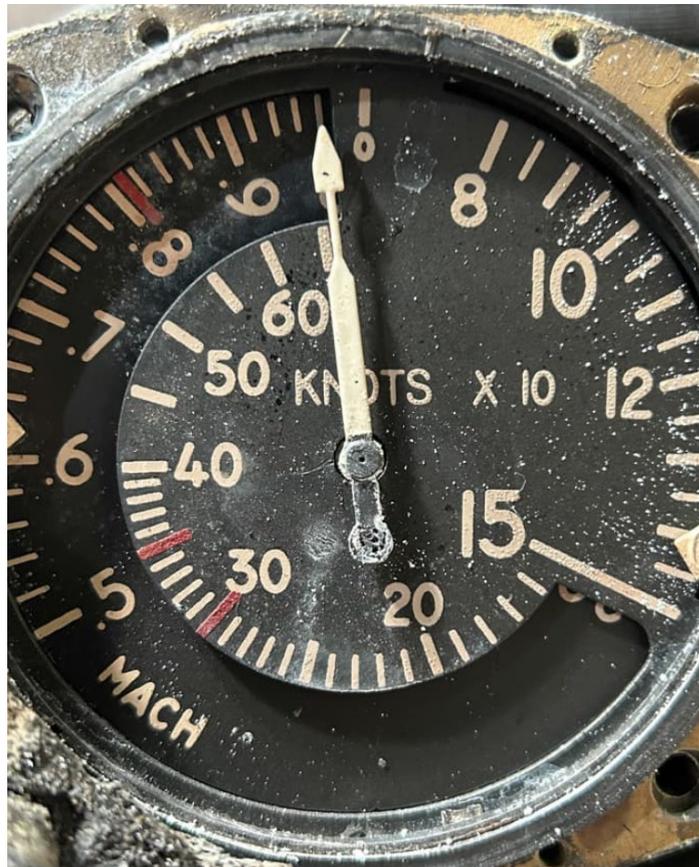
En el indicador de velocidad del lado izquierdo (piloto) se observaron marcas consistentes con el golpe de la aguja durante la secuencia del impacto. Las marcas parecían indicar que la aguja apuntaba a aproximadamente 70 nudos cuando la aeronave impactó contra el terreno.

Figura 33. Indicador de velocidad del lado izquierdo. Fuente: investigación JST

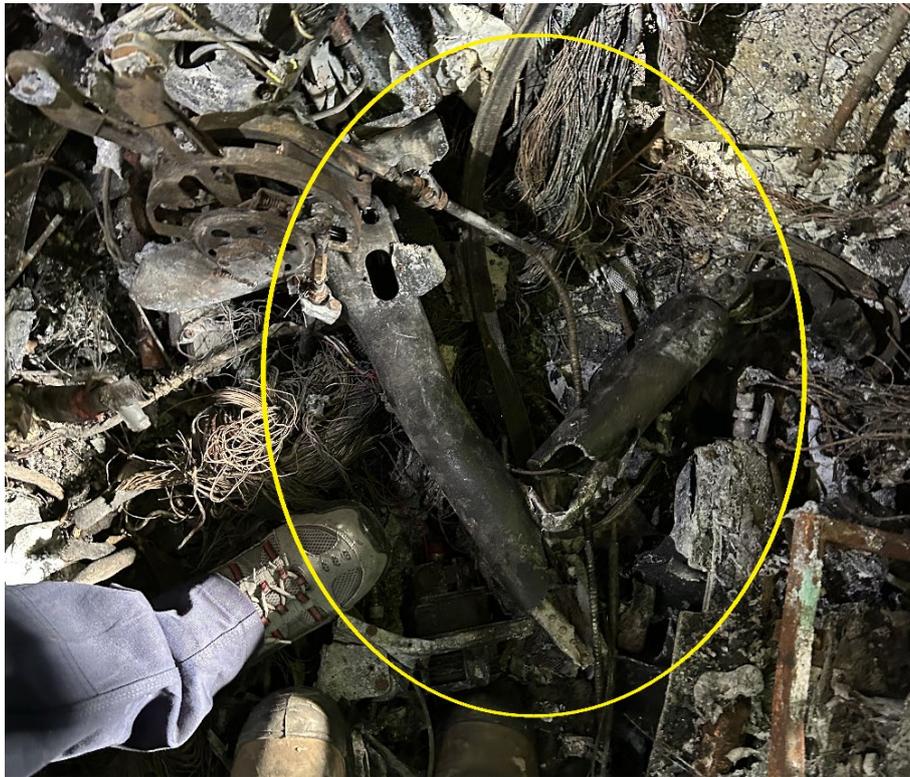
Sin perjuicio de ello, en la zona de la cabina se recuperó el mando de control del lado izquierdo (figura 33), que mostraba daños por fuego y estaba fracturado aproximadamente en su mitad (figura 34).

Figura 34. Mando de control del lado izquierdo encontrado entre los restos de la cabina.

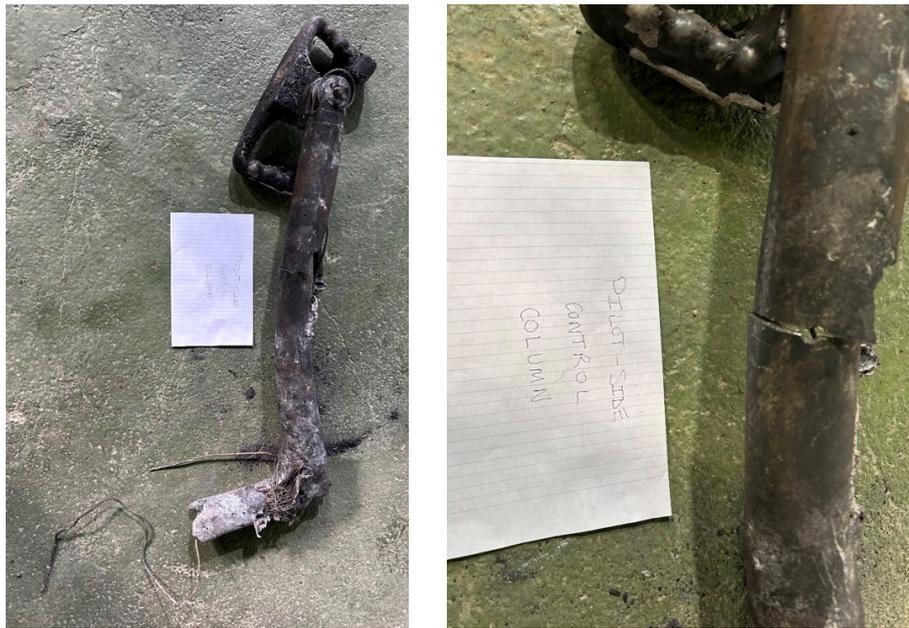
Figura 35. Fractura presente en el mando de control del lado del piloto. Fuente: investigación JST

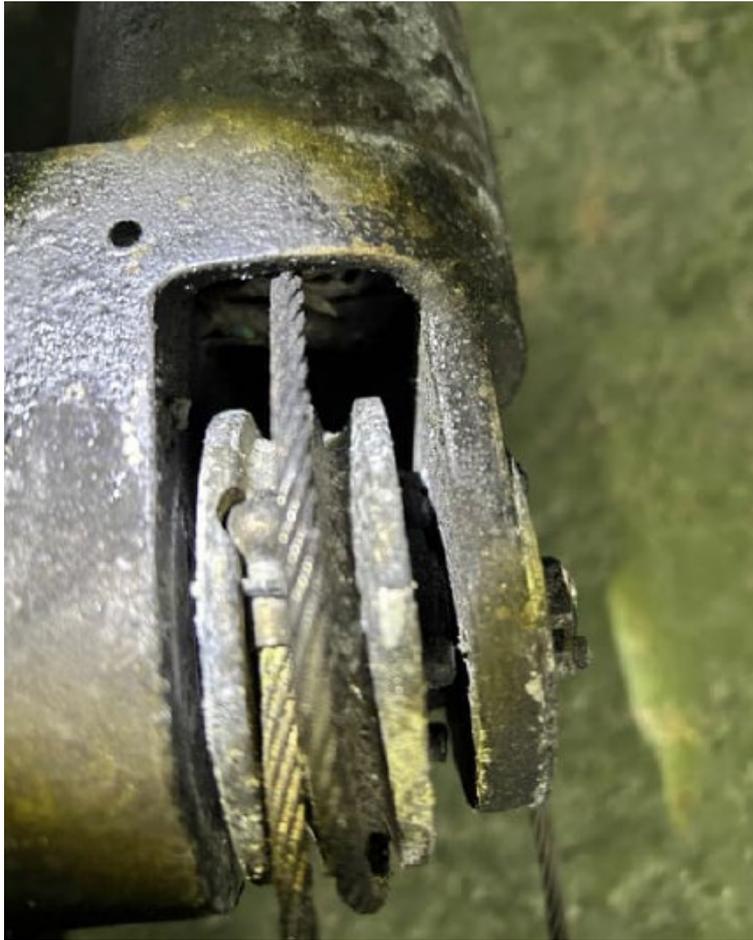
Además, se constató que el cable del sistema de control del alerón, el cual se extendía desde la polea hacia abajo a través del mando y luego hacia la parte posterior del fuselaje, permanecía conectado a la polea (figura 35) en la parte superior del mando. Este cable estaba correctamente instalado en el cabrestante y adecuadamente ruteado a través del mando de control. En presencia del equipo de ASIO, el equipo de investigación de la JST cortó este cable para facilitar la extracción del mando de control de los restos de la cabina.

Figura 36. Polea en la parte superior del mando de control. Fuente: investigación JST

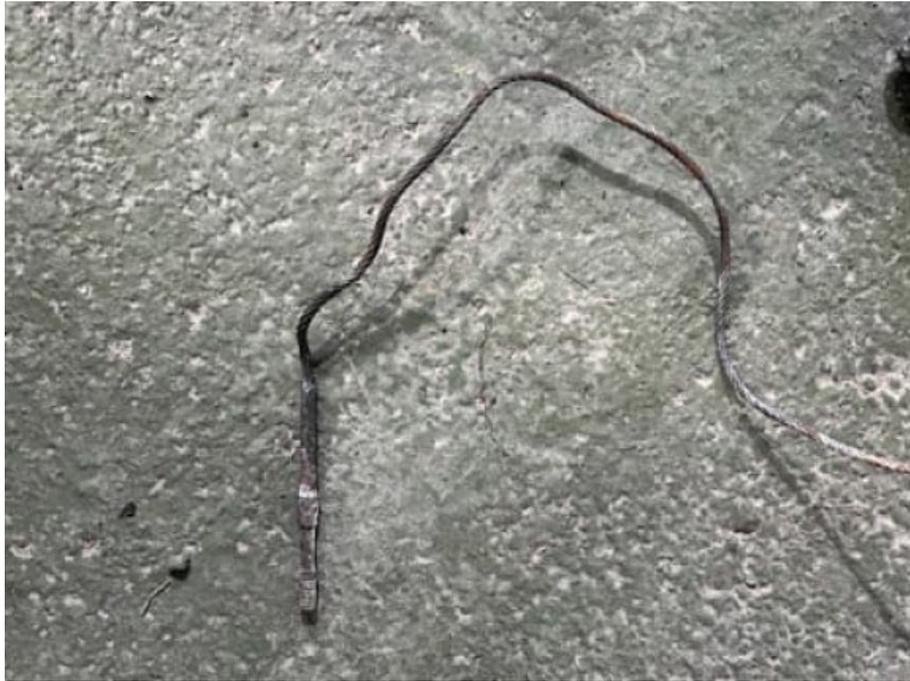
La inspección visual del extremo macho del tensor del cable de interconexión parecía indicar la presencia de hollín, daño por fuego y depósitos de metal fundido en los hilos expuestos (figura 37 y figura 38). No se observaron hilos desgarrados o cortados.

Figura 38. Cable de interconexión del mando de control del alerón del lado del piloto.

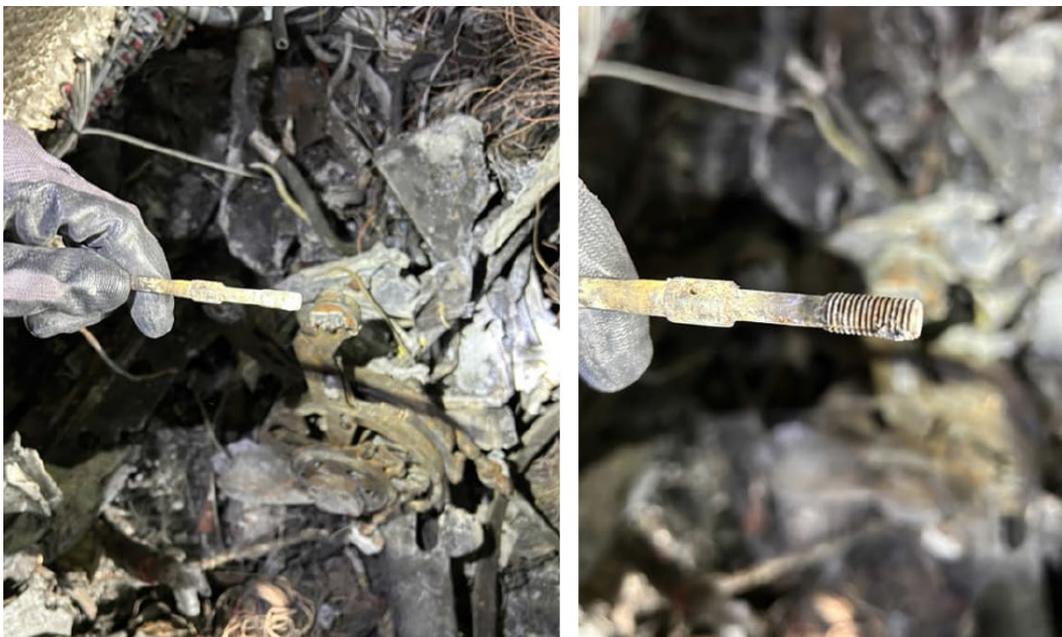
Figura 39. Extremo macho del tensor del cable de interconexión. Fuente: investigación JST

El análisis visual detallado y la comparación con terminales de referencia (indubitados) respaldan la hipótesis de que el terminal se encontraba desconectado al momento del impacto y el posterior incendio. La falta de evidencia de daños mecánicos relevantes, junto con la presencia de depósitos adheridos y los efectos superficiales del fuego, sugieren que el desacople ocurrió antes del suceso.

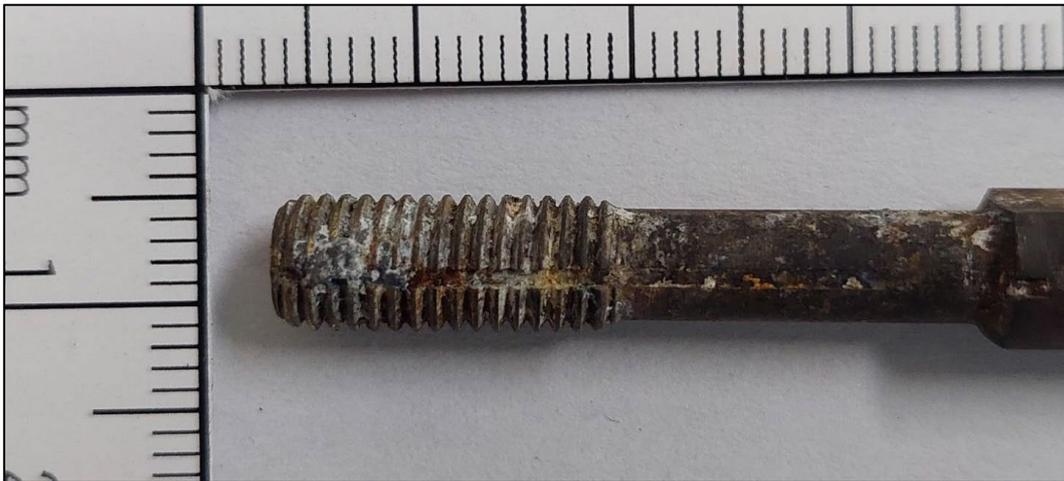
El terminal presentaba ennegrecimiento y material adherido, especialmente en la zona roscada, con signos de oxidación y carbonización, concordantes con la exposición a altas temperaturas. No se observaron daños mecánicos, fisuras, roturas o pérdida de material. Tampoco se apreciaron inscripciones ni detalles adicionales. Tras una inspección detallada de la zona roscada, se confirmó que estaba completa, sin daños, aunque con material adherido. En general, el terminal se encontraba íntegro, sin más daños que los causados por el fuego.

Figura 40. Vista detallada de la sección roscada con referencia métrica. Fuente: investigación JST

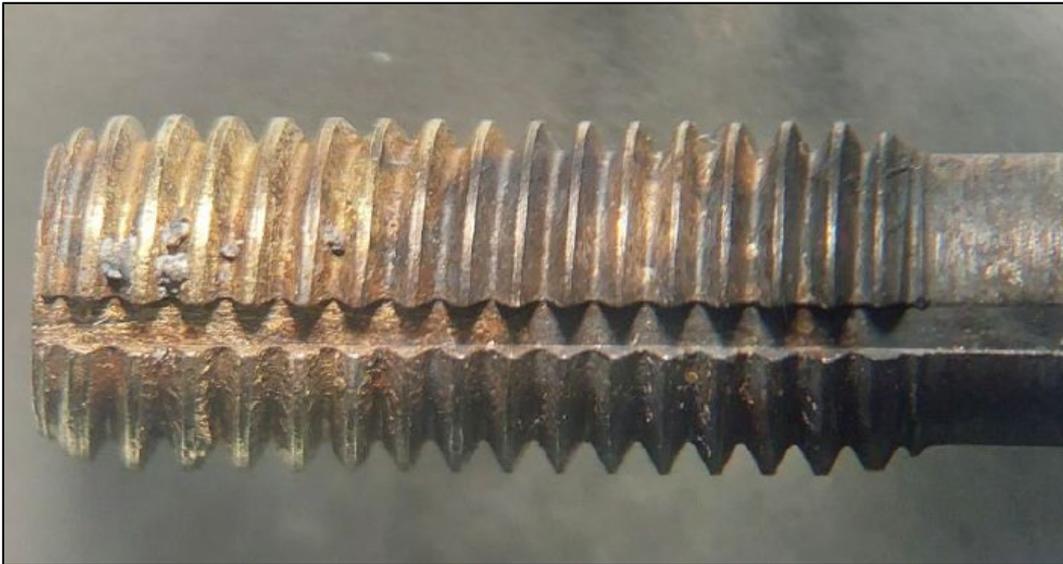
Posteriormente, se llevó a cabo una limpieza por ultrasonido seguida de una nueva inspección visual del componente. No se detectaron diferencias significativas en comparación con las observaciones previas a la limpieza.

Figura 41. Extremo macho del tensor. Vista bajo lupa estereoscópica binocular de la zona roscada. Fuente: investigación JST

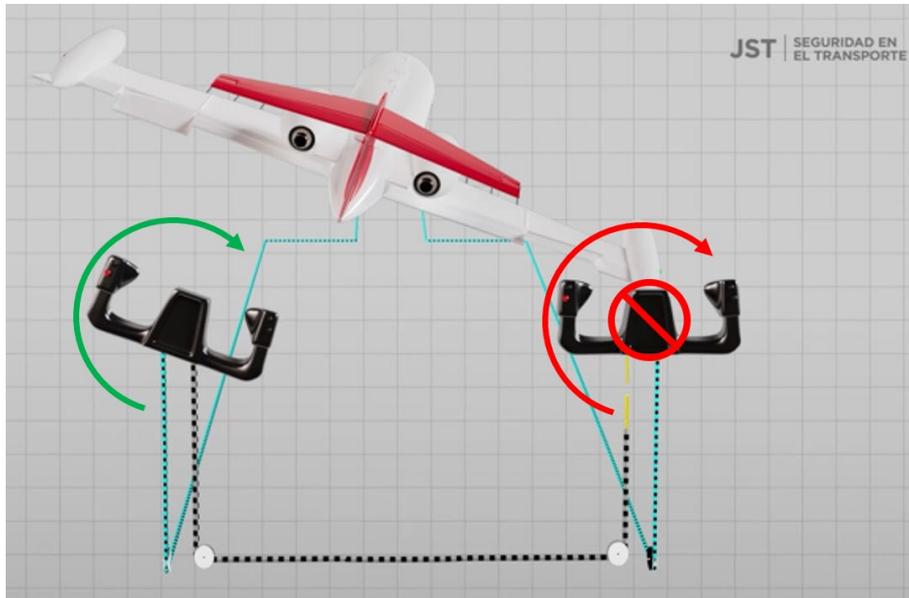
que provocaría que el mando de control izquierdo únicamente permita ejecutar giros hacia la derecha, mientras que el mando de control derecho solo permitiría giros hacia la izquierda.

Figura 45. Consecuencias de la desconexión del cable de interconexión de alerones.

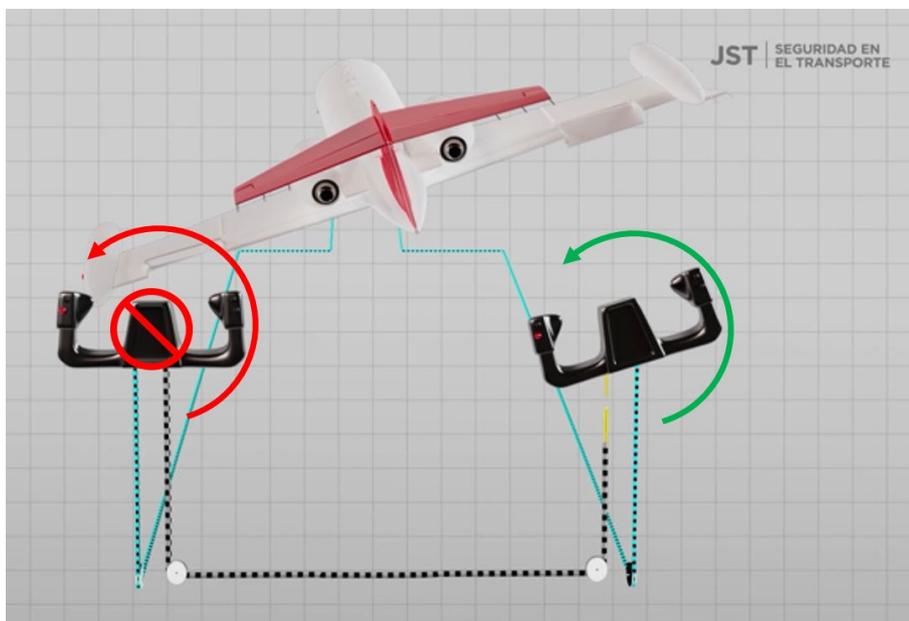
Figura 46. Consecuencias de la desconexión del cable de interconexión de alerones.
