INFORME DE SEGURIDAD OPERACIONAL

Título: Desconocido. Robinson R-44 Astro, matrícula LV-WMB, General Rodríguez, provincia de Buenos Aires

Fecha y hora del suceso: 22 de julio de 2022 a las 20:00 horas (UTC)

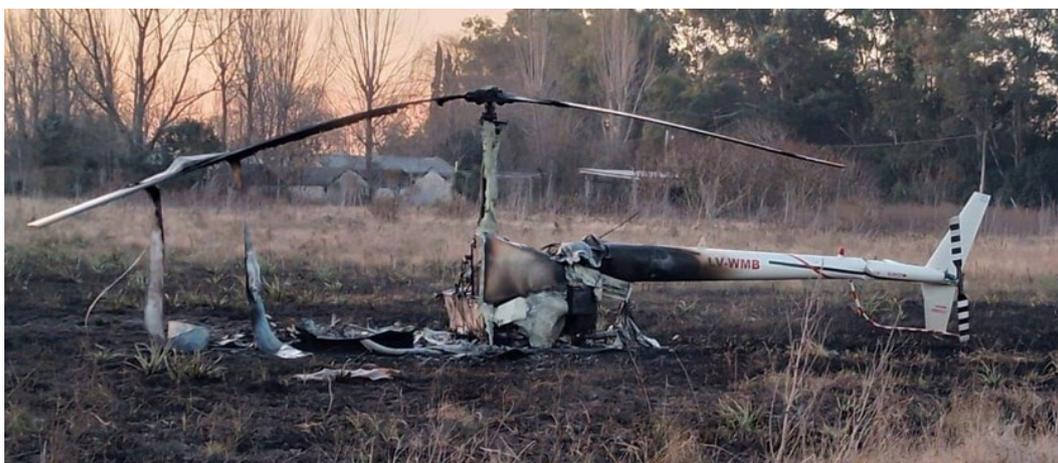
Luego del despegue, el piloto percibió vibraciones anormales, por lo que decidió realizar un aterrizaje de emergencia en un campo vecino. Tras el aterrizaje, se produjo un incendio que resultó en la destrucción total del helicóptero. El piloto resultó ileso.

Figura 1. Posición final de la aeronave accidentada. Fuente: investigación JST

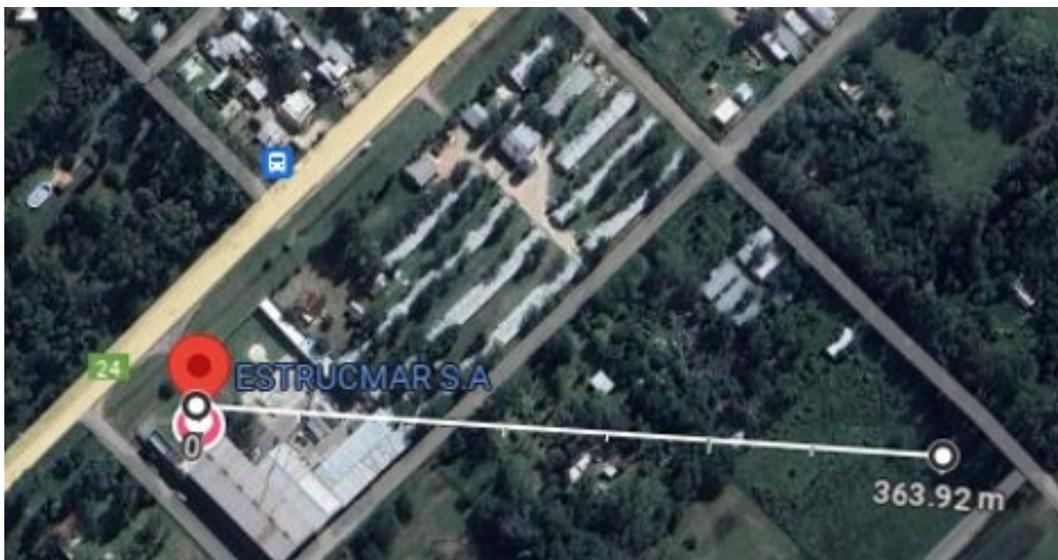
El lugar de despegue era propiedad del piloto y no estaba habilitado como Lugar Apto Denunciado para la Operación de Helicópteros (LADH). Sus coordenadas eran 34°41'18" S y 58°57'33" W. El lugar de aterrizaje se encontraba a aproximadamente a unos 360 metros de distancia, con coordenadas 34°41'19" S y 58°57'19" W.

Figura 2. Trayectoria de vuelo. Fuente: investigación JST

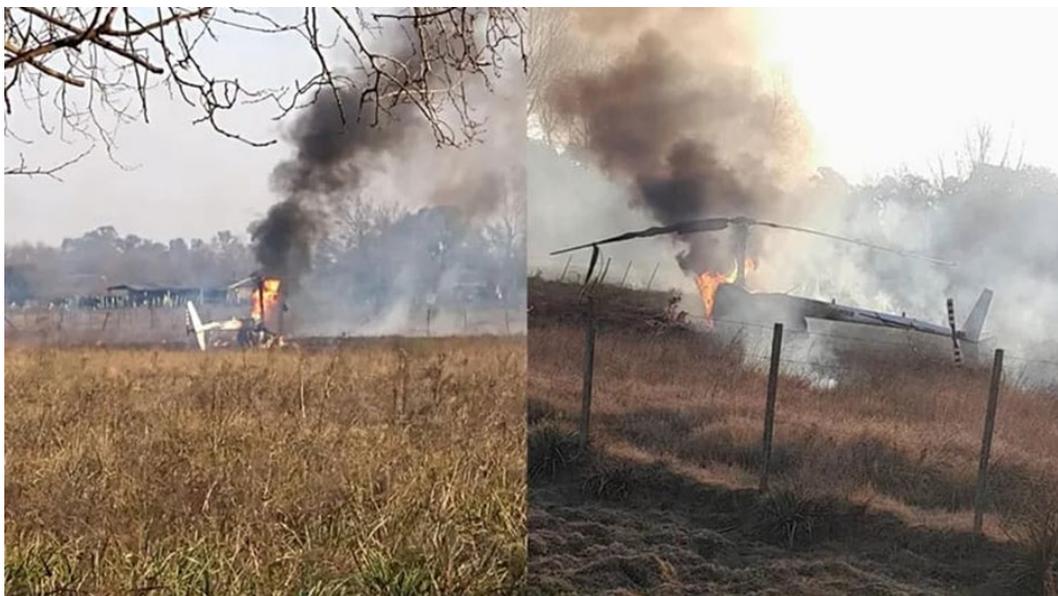
Según la entrevista realizada al piloto, una vez que la aeronave aterrizó y él descendió, se inició un incendio que provocó la destrucción total de la cabina y el fuselaje.

Figura 4. Aeronave incendiada. Fuente: investigación JST

Debido a estas inconsistencias en la documentación y la falta de información técnica, es muy difícil determinar con exactitud los problemas que pudo haber tenido la aeronave. Si bien la aeronave logró aterrizar de manera segura, un incendio posterior, cuyas causas no pudieron determinarse, probablemente originado por fuga de algún fluido inflamable, provocó su destrucción total.
