INFORME DE SEGURIDAD OPERACIONAL

Suceso: Incidente

Título: Colisión en tierra, Cessna 150-L, matrícula LV-CRR, Aeropuerto de Morón, provincia de Buenos Aires

Fecha y hora del suceso: 15 de agosto de 2022 a las 15:25 horas (UTC)

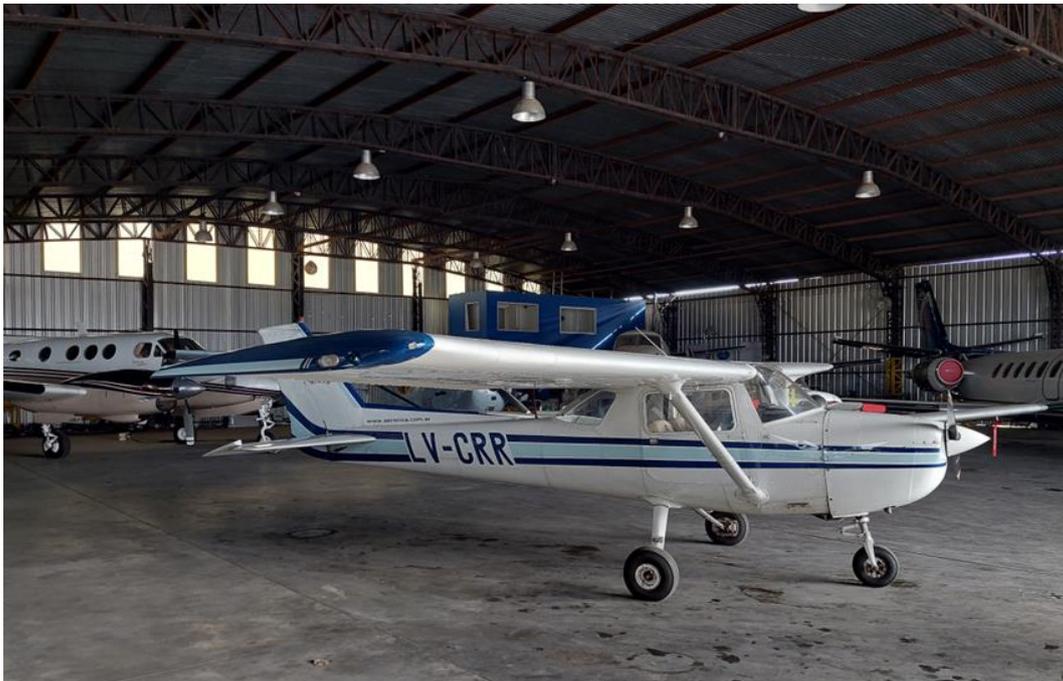
Durante la fase de rodaje hacia la plataforma norte, la aeronave fue afectada por el flujo de aire de un Grumman S-2T Turbotracker que se encontraba ocupando la cabecera de pista 20. Esto provocó una momentánea desestabilización de la aeronave y resultó en el contacto de la hélice con el terreno.

Figura 1. Aeronave involucrada en el suceso. Fuente: investigación JST

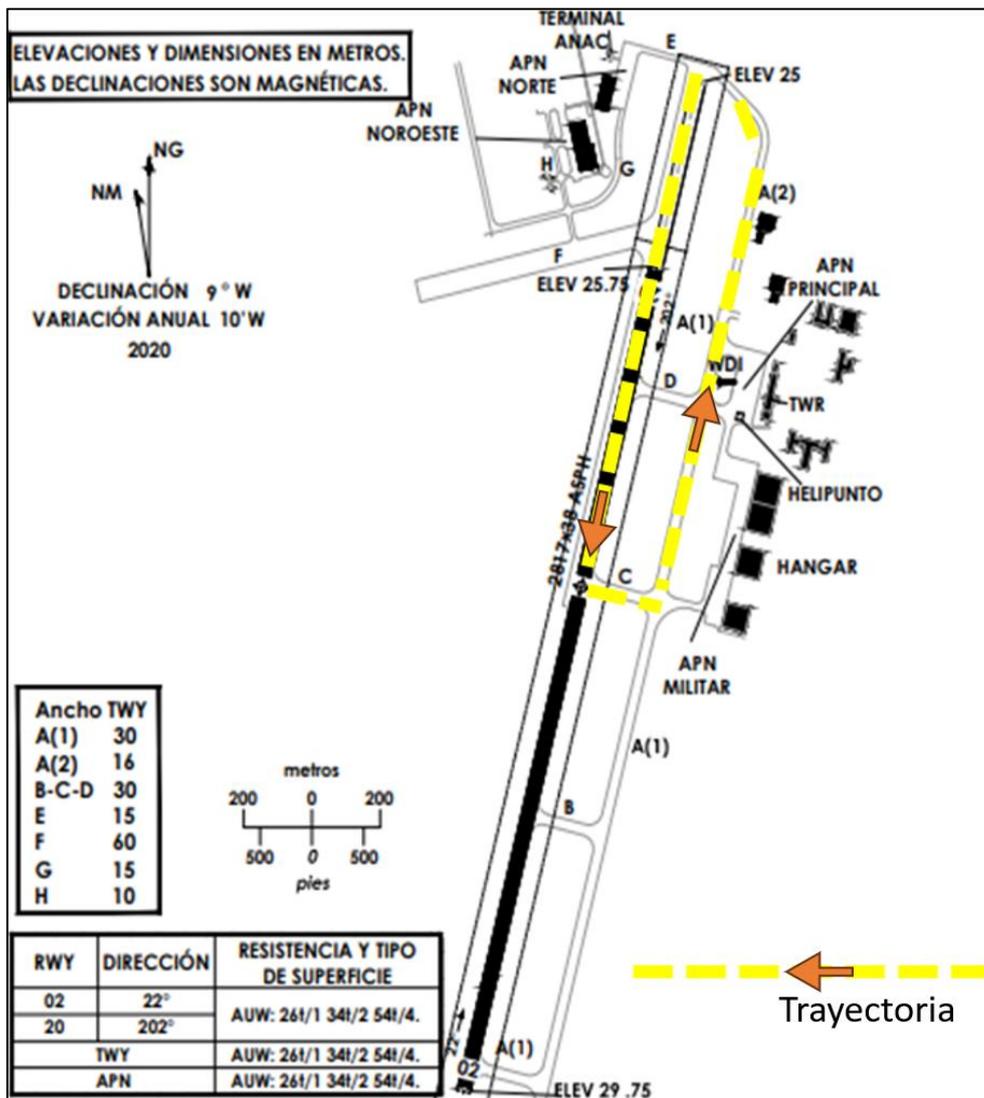
La tripulación de la aeronave LV-CRR estaba conformada por un piloto privado y un instructor de vuelo. Tras el aterrizaje por la pista 20, la aeronave despejó por la calle de rodaje Charlie, continuando por la calle de rodaje Alfa para el cruce de pista 20.

Figura 2. Recorrido de la aeronave. Fuente: investigación JST

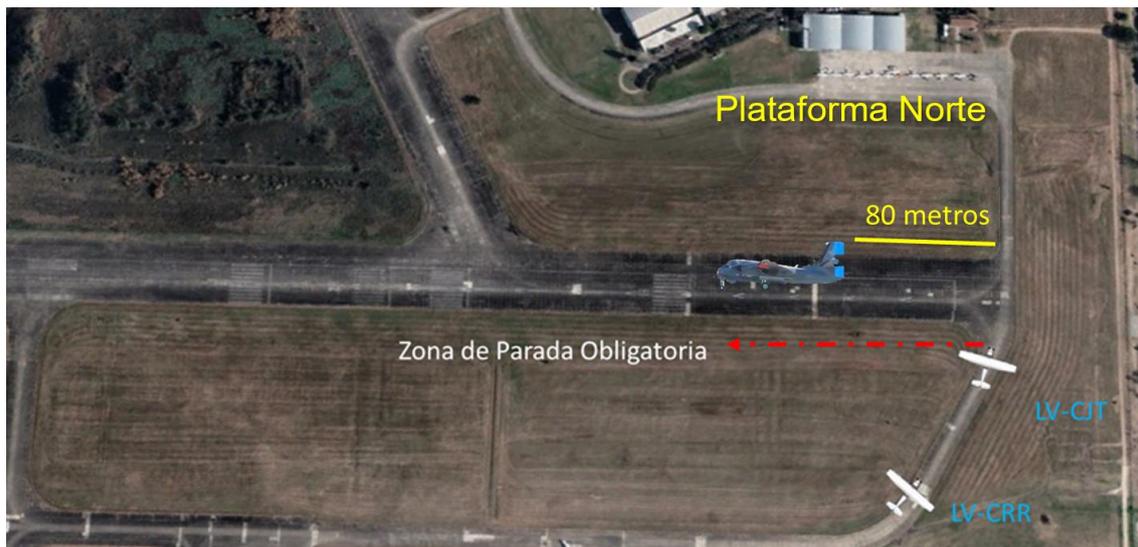
Durante el rodaje por la calle Alfa, la aeronave LV-CRR se encontraba detrás de la aeronave LV-CJT, la cual estaba esperando para cruzar la pista y dirigirse hacia la plataforma norte. En ese mismo momento, una aeronave Grumman S-2T Turbo Tracker de la Armada Argentina ocupaba la cabecera de la pista 20, ubicada aproximadamente a 80 metros del cruce de pista, esperando la autorización de la torre de control (TWR) para despegar.

La aeronave LV-CJT, que estaba posicionada en la línea de parada obligatoria antes del cruce de pista 20, solicitó autorización a la TWR para cruzar la pista en dirección a la plataforma norte en la frecuencia 118.50 Mhz, la cual le fue otorgada. Luego, el LV-CRR también solicitó autorización para el cruce de pista, pero según las comunicaciones registradas, no se colocó ni se autorizó la comunicación por parte de la TWR.

Figura 3. Posición de las aeronaves. Fuente: investigación JST

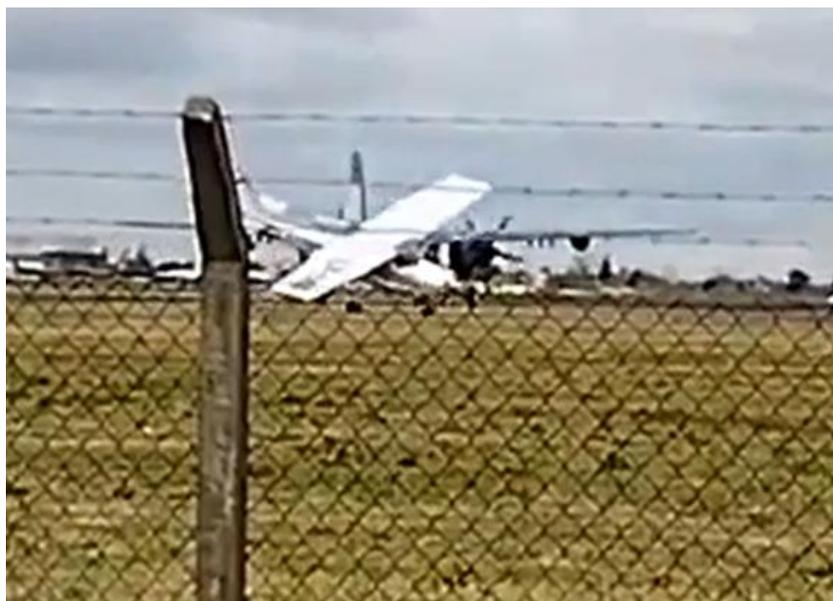
A pesar de la ausencia de autorización por parte del control, la aeronave LV-CRR no se detuvo en la línea de parada obligatoria y realizó el cruce de pista. En ese momento, el Grumman aceleró sus motores, generando un flujo de aire inducido por las hélices que afectó la trayectoria del LV-CRR. Esto ocasionó una desestabilización de la aeronave, que resultó en el levantamiento del ala izquierda y un contacto de la puntera de la hélice con el terreno. Posteriormente, la aeronave se estabilizó y continuó su rodaje hacia la plataforma norte sin informar a la TWR sobre lo sucedido.

Figura 4. Imagen de la aeronave desestabilizada. Fuente: investigación JST

De acuerdo con la información obtenida por la investigación, el incidente de la aeronave LV-CRR en el aeropuerto de Morón (provincia de Buenos Aires) ocurrió como consecuencia de una desestabilización momentánea causada por el flujo de aire de las hélices de la aeronave Grumman S-2T Turbo Tracker. Esta última aeronave se encontraba ocupando la cabecera de la pista 20, aguardando la autorización de despegue.
