# INFORME DE SEGURIDAD OPERACIONAL

Título: Contacto anormal con la pista. Cessna A-150-L, matrícula LV-LFM, Aeródromo Rosario de la Frontera, provincia de Salta

Fecha y hora del suceso: 20 de agosto de 2022 a las 21:50 horas (UTC)

Dirección Nacional de Investigación de Sucesos Aeronáuticos

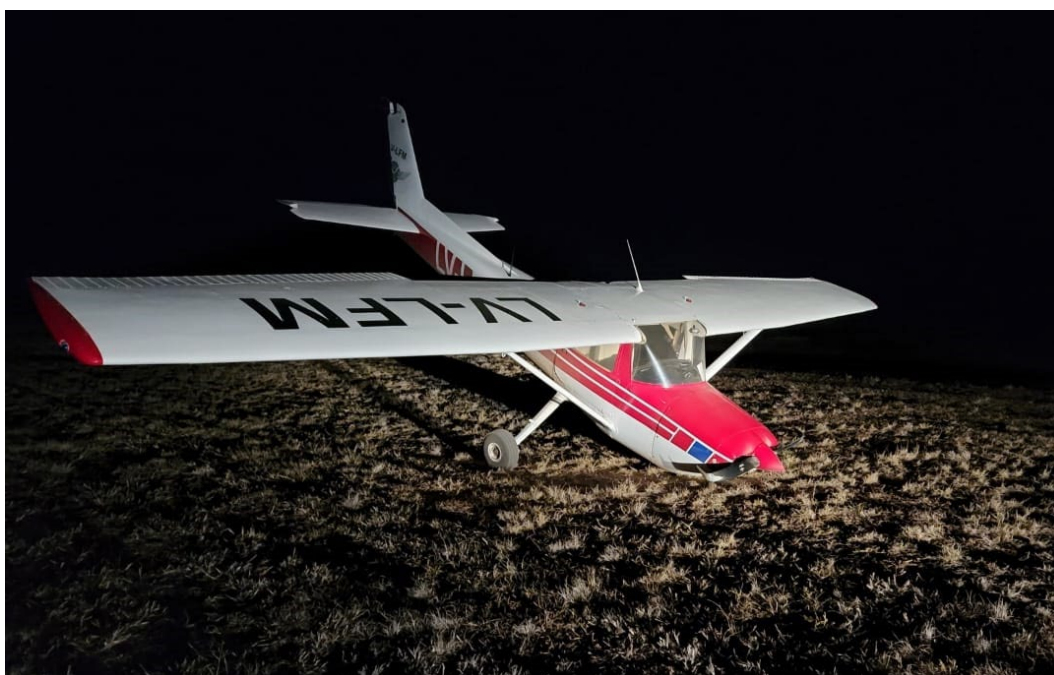
Luego de dos horas de vuelo, el instructor decidió que el alumno realizara un vuelo en solitario. Durante el aterrizaje de dicho vuelo, la aeronave tuvo un contacto anormal con la pista, lo que provocó un rebote y posterior impacto sobre el tren de nariz. Como consecuencia de ello, la hélice hizo contacto con el terreno y se produjo la detención brusca del motor.

Figura 1. Posición final del LV-LFM. Fuente: investigación JST

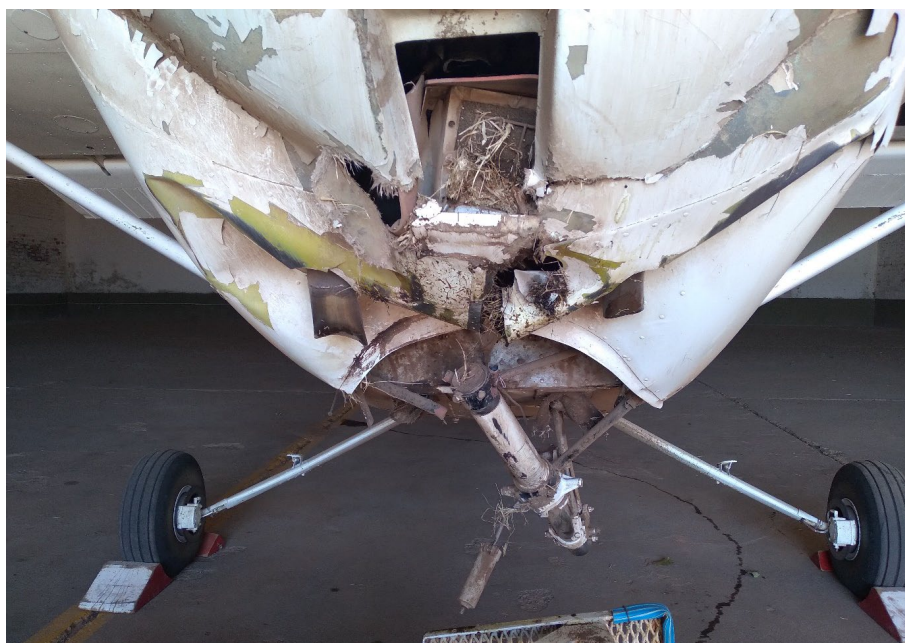
Debido a los daños observados en la aeronave, se realizó un análisis detallado del conjunto del tren de aterrizaje de nariz, que colapsó durante el accidente.

Figura 3. Vista de los daños en el tren de aterrizaje de nariz. Fuente: investigación JST

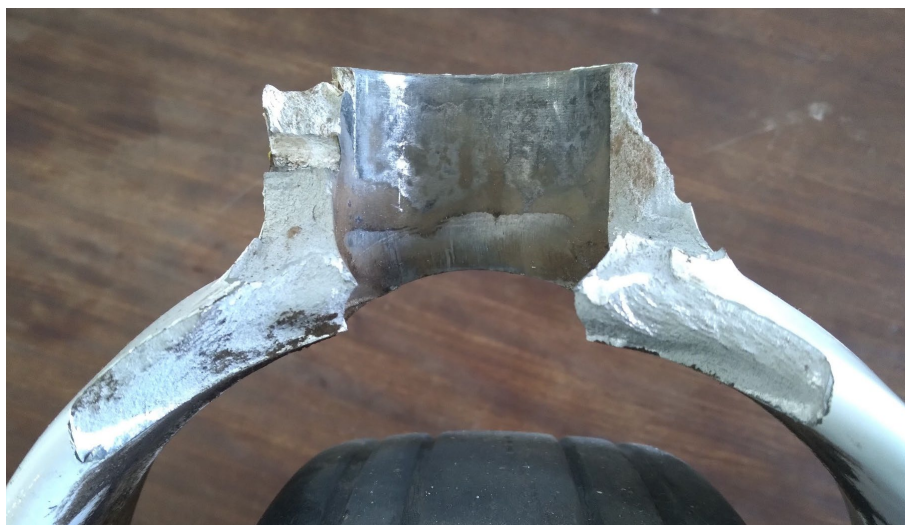
Con el objetivo de determinar el origen de la fractura, se examinó la horquilla del tren de aterrizaje de nariz, la cual fue remitida al laboratorio de la JST para su análisis. Según el informe laboratorio (IF-DNEyMA-LAB-031), se obtuvo la siguiente conclusión:

"De todo lo expuesto, se concluye que el mecanismo más probable de rotura se debe a una sobrecarga de tensiones sobre la pieza producto de la forma del impacto de la aeronave contra la superficie, atento a lo descrito sobre el acaecimiento del suceso durante la investigación. Si bien el momento del impacto es de duración reducida, por el tipo de material se manifiesta concordante con una rotura predominantemente dúctil, con zonas donde se logran identificar características mínimas de la transición dúctil - frágil, pero predominantemente dúctil. No logran identificarse características que hagan presumir que existieron factores coadyuvantes en el material y/o la pieza que puedan dar como resultado el tipo de fractura observada."

Figura 4. Daños en horquilla de tren de nariz. Fuente: investigación JST

Los daños evaluados por el laboratorio de la JST muestran un patrón de fractura dúctil. Esta mecánica de falla se produce en un solo ciclo de aplicación de cargas por encima de la resistencia del material. La ausencia de discontinuidades o signos de deterioro progresivo descarta la posibilidad de una reducción de la resistencia mecánica del conjunto.

El ensayo de laboratorio de la horquilla de tren de nariz concluyó que existió una sobrecarga de tensiones debido al impacto de la aeronave contra la superficie de la pista. Por lo tanto, se descartó la posibilidad de una falla mecánica previa y se atribuyó la rotura al golpe ocasionado durante el accidente.
