INFORME DE SEGURIDAD OPERACIONAL

Suceso: Accidente

Título: Operaciones a baja altitud. Air Tractor AT-802A, LV-JWI, zona de islas al noroeste de San Pedro, provincia de Buenos Aires

Fecha y hora del suceso: 25 de agosto 2022 a las 15:45 horas (UTC)

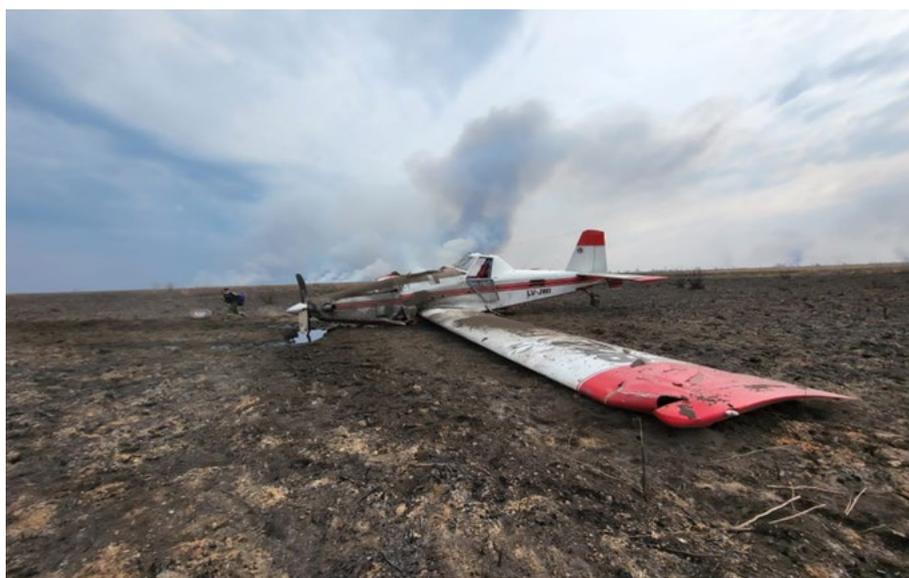
Figura 1. El LV-JWI luego del impacto. Fuente: investigación JST

Como consecuencia del suceso, la aeronave tuvo daños de importancia en la zona ventral delantera y media del fuselaje, y en el tren de aterrizaje. También se produjeron daños en la hélice y el motor debido al impacto.

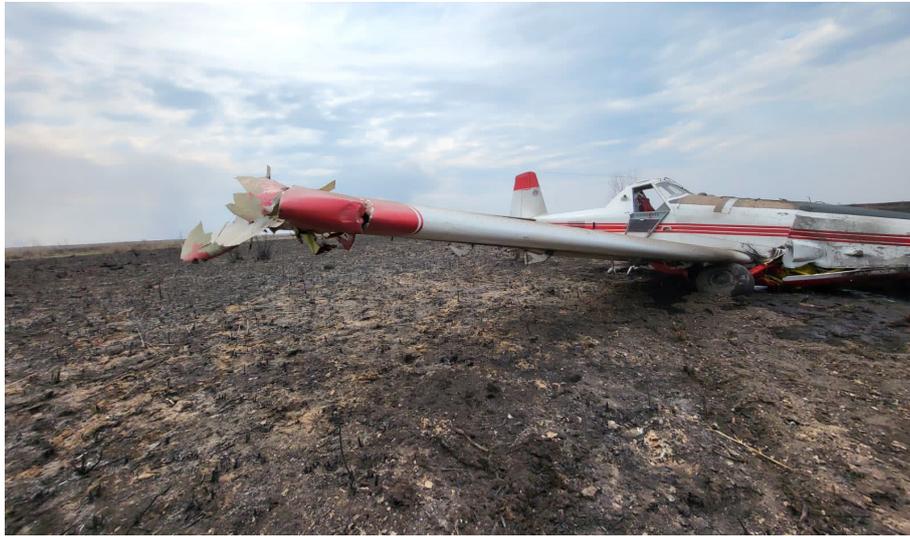
La colaboración del Ejército Argentino, que proporcionó un helicóptero, permitió llegar al lugar del accidente. Durante la investigación de campo, se verificó el punto de impacto del ala derecha, hecho que se corroboró con los daños observados.

Figura 2. Daños en la puntera del ala derecha. Fuente: investigación JST

De acuerdo con el contexto de operación, es probable que el humo haya interferido en la visibilidad y en la identificación de referencias al realizar el viraje para posicionarse y descargar el agua sobre los focos de incendio. En este tipo de operaciones, los virajes son escarpados, lo que hace que la punta del ala quede a una escasa distancia del suelo. Considerando estas condiciones y la maniobra a baja altura, el contacto de la puntera del ala con el terreno, sin interferencias de otras variables, es un escenario plausible.

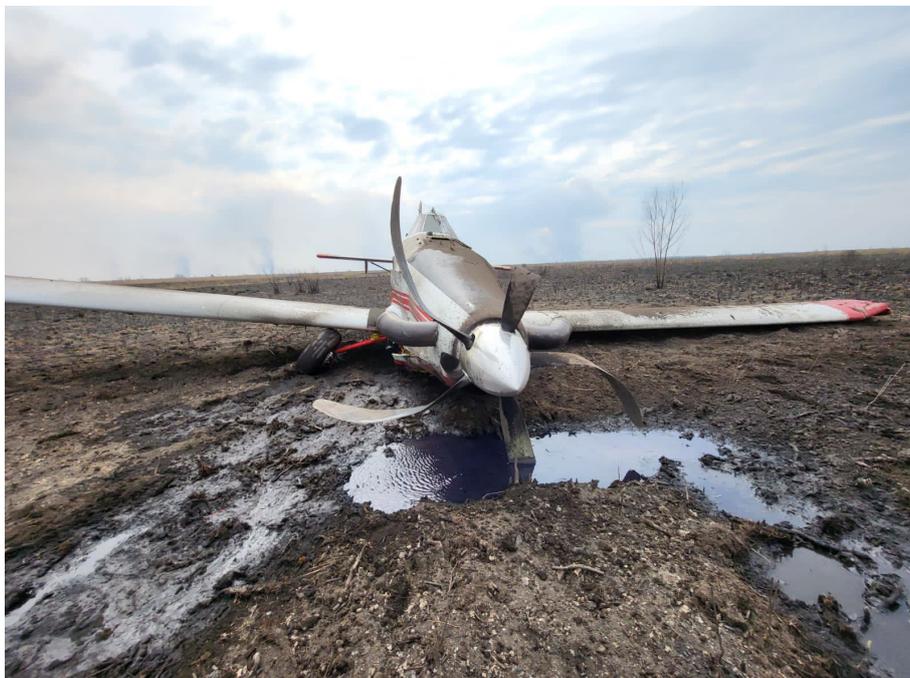
Adicionalmente, se observó que no se realizó el lanzamiento de emergencia de la tolva, ya que se encontró evidencia de agua derramada alrededor de la aeronave.

Figura 3. Agua derramada de la tolva. Fuente: investigación JST
