INFORME DE SEGURIDAD OPERACIONAL

Suceso: Accidente

Título: Relacionado con combustible. Puma Audaz, matrícula LV-X764, Alta Gracia, provincia de Córdoba

Fecha y hora del suceso: 25 de agosto de 2022 a las 14:55 horas (UTC)

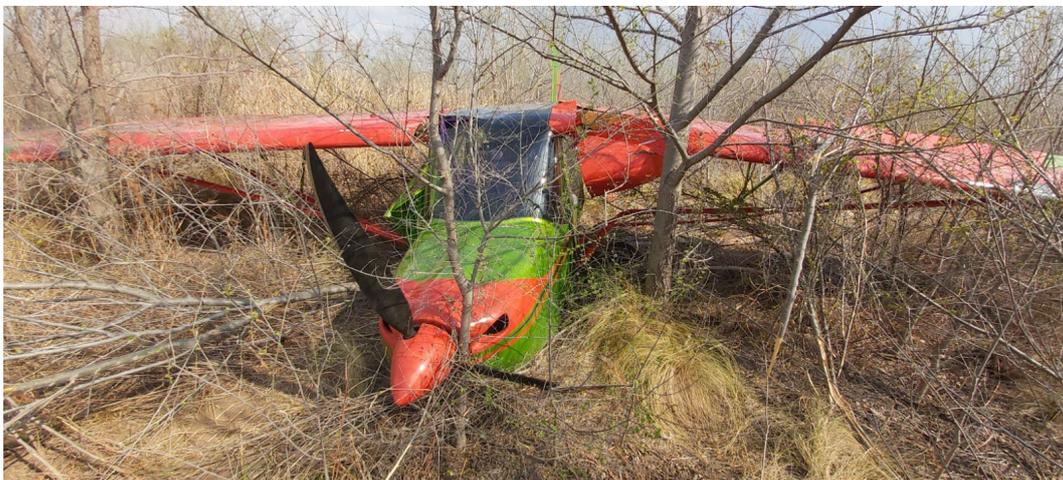
Figura 1. Posición final de la aeronave accidentada. Fuente: investigación JST

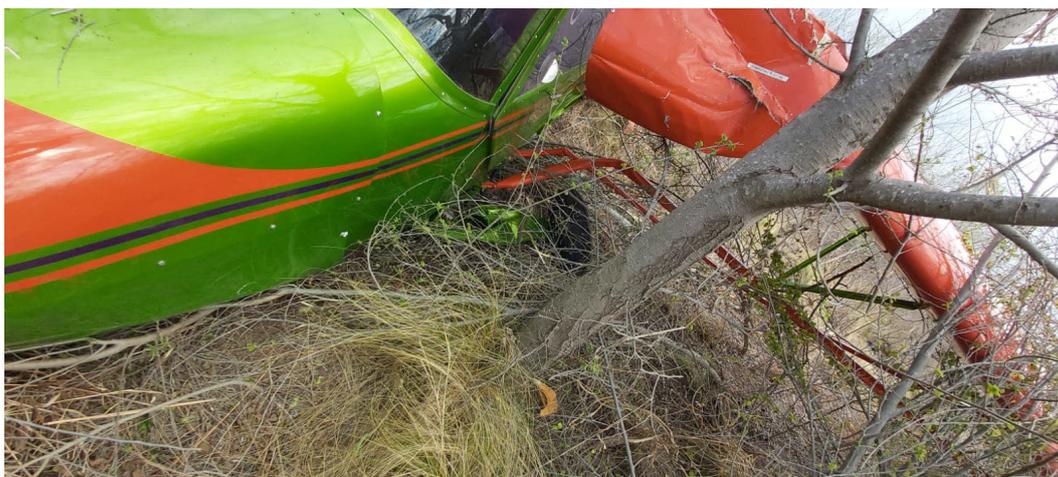
Daños de importancia en las alas, montantes y tren de aterrizaje.

Figura 2. Daños en la célula. Fuente: investigación JST

Como resultado del impacto, el tren de aterrizaje colapsó y el ala izquierda presentó roturas en el borde de ataque y en su raíz. Los montantes y la hélice resultaron destruidos.

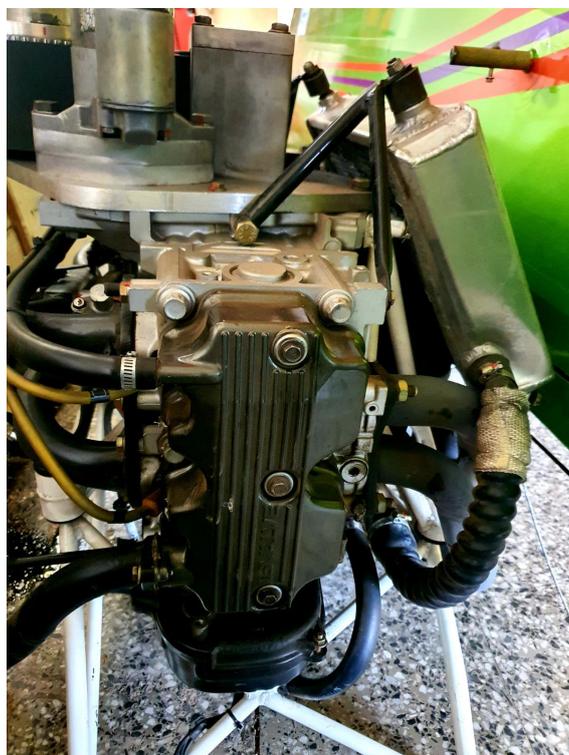
Daños leves.

Figura 3. Imagen del motor. Fuente: investigación JST

El motor fue desarmado en el taller del fabricante de la aeronave, se controló el cigüeñal con tintas penetrantes y se inspeccionó el sistema de encendido y el sistema de combustible, sin encontrar ningún desperfecto. Debido a que el motor no era de uso aeronáutico, no fue posible realizar un seguimiento efectivo de sus piezas.

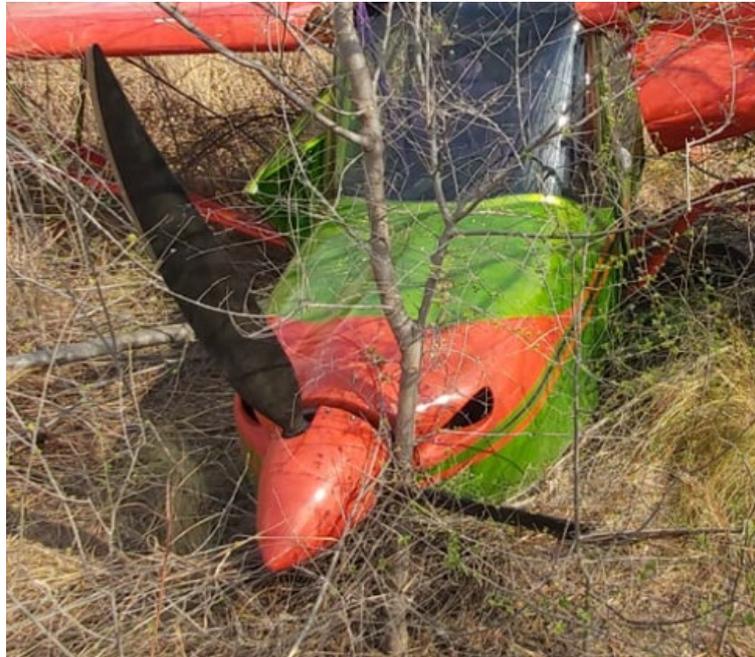
Destruída.

Figura 4. Daños en la hélice. Fuente: investigación JST

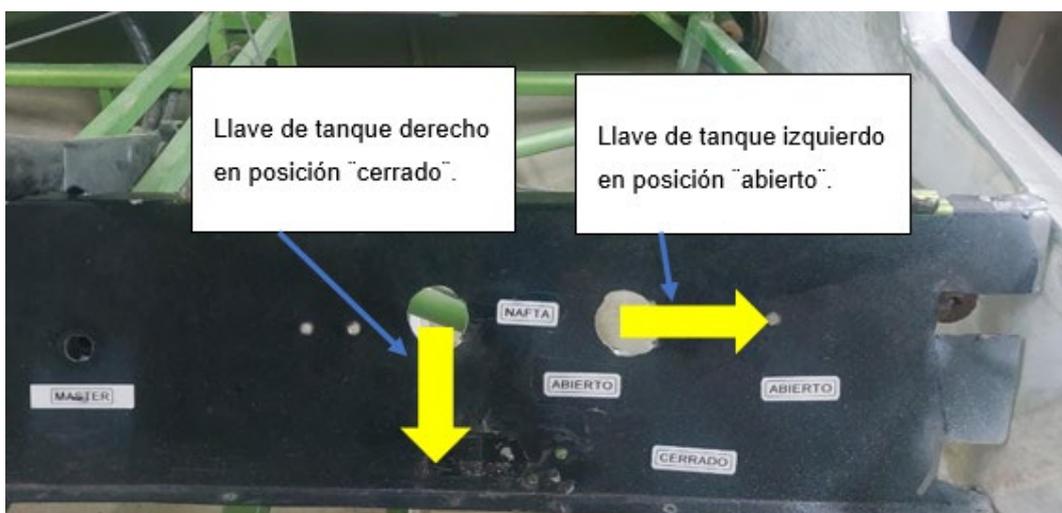
Figura 7. Panel de control de las llaves de combustible (situadas debajo del asiento del piloto), visto desde la parte delantera de la cabina hacia atrás. Fuente: investigación JST

Las llaves selectoras de combustible del LV-X764 estaban ubicadas debajo del asiento del piloto. Para observar su operación, el piloto debía inclinarse hacia adelante. La aeronave originalmente estaba equipada con un cinturón de seguridad de dos puntos que le permitía al piloto realizar esa acción, ya que lo sujetaba solo de la cintura. Sin embargo, el propietario lo reemplazó por uno de tres puntos de anclaje que ofrecía una mayor seguridad en caso de accidente. Como contrapartida, debido a que no era inercial, limitaba el movimiento del piloto si quería inclinarse hacia adelante, ya que, al sujetarlo por el pecho, un hombro y la cintura, lo mantenía apoyado contra el respaldo del asiento.

Este tipo de cinturón de seguridad no impedía al piloto actuar las llaves selectoras de combustible a pesar de no verlas y con el tiempo se acostumbró a manipularlas al tacto.

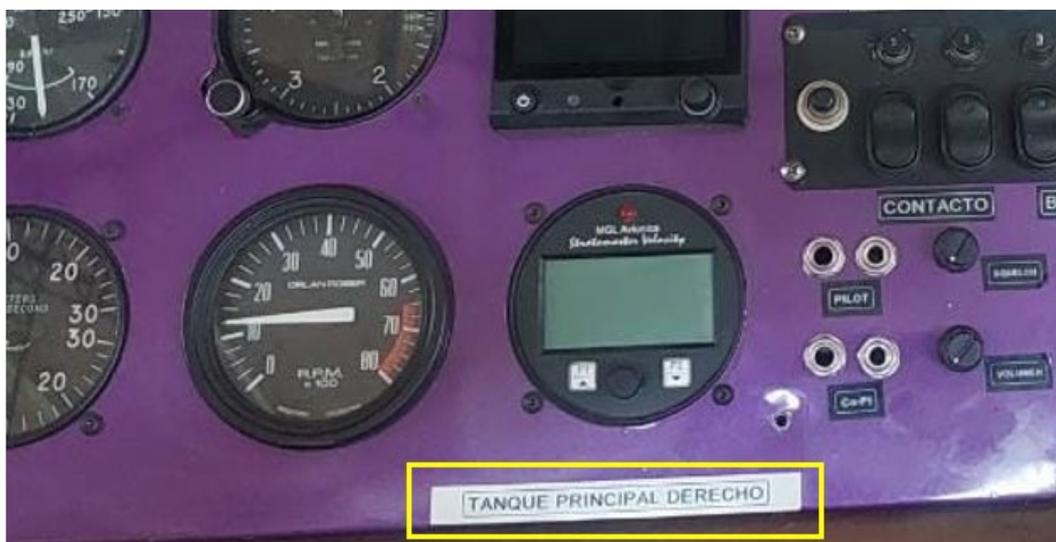
Una leyenda colocada en el panel de instrumentos "TANQUE PRINCIPAL DERECHO" indicaba que el remanente de combustible no utilizado por el motor retornaba al tanque derecho. Cuando este tanque se llenaba debido al retorno de combustible, el exceso se expulsaba al exterior a través del venteo.

Figura 8. Leyenda "TANQUE PRINCIPAL DERECHO" colocada en el tablero del LV-X764. Fuente: investigación JST

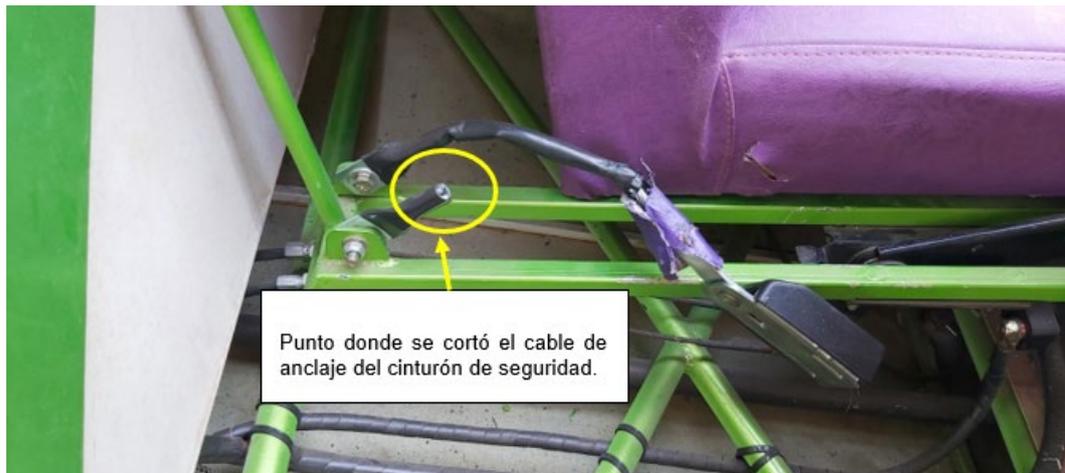
enganche/desenganche del cinturón, en el otro, presentaba un terminal con un orificio. Este terminal se aseguraba a un punto de anclaje en la estructura de la aeronave mediante un bulón (ver figura 11). El cable se desprendió del terminal como consecuencia del esfuerzo al que fue sometido debido a la inercia del cuerpo del acompañante, que se proyectó hacia adelante por la desaceleración brusca ocasionada por el impacto del LV-X764 contra los árboles.

Figura 11. Cable de anclaje del cinturón de seguridad desprendido. Fuente: investigación JST

En el accidente del LV-X764, la inercia del cuerpo del acompañante producto de la fuerte desaceleración, hizo que el terminal de fijación se separe del cable de anclaje del cinturón de seguridad al ser sometido al esfuerzo de mantener el cuerpo ajustado a su butaca. Aunque el acompañante no resultó lesionado, este tipo de fallas puede comprometer la integridad física de pasajeros o tripulantes.

- ✓ El terminal colocado en el extremo del cable de acero, que estaba anclado a la estructura de la aeronave y sujetaba el cinturón de seguridad del acompañante, se separó del cable debido al esfuerzo al que fue sometido por la desaceleración brusca de la aeronave y no cumplió con la función de mantener al ocupante sujeto al asiento.
-

Evaluar el sistema de sujeción de los ocupantes de la aeronave para garantizar que no cedan bajo esfuerzos compatibles con mantener a los ocupantes asegurados en sus asientos en caso de accidente

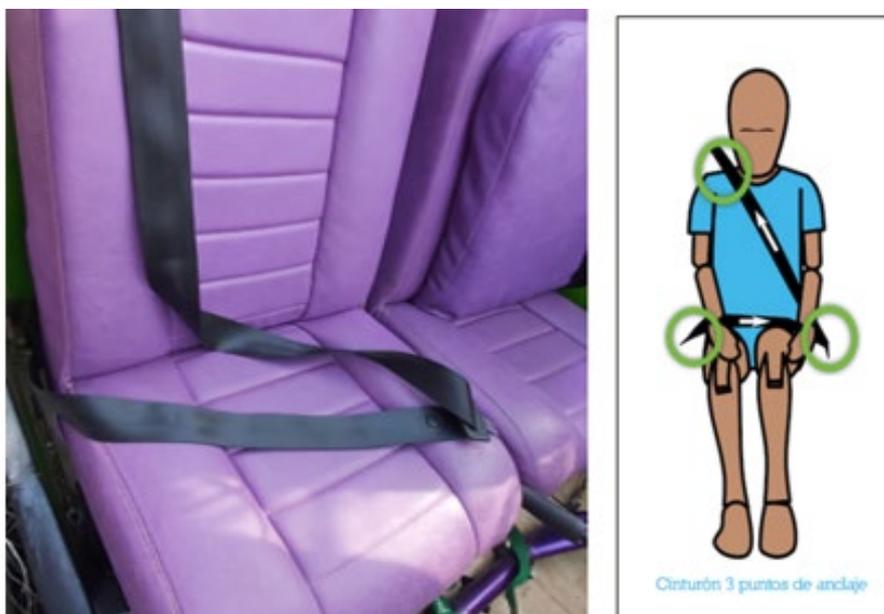
El piloto y el acompañante abandonaron la aeronave por sus propios medios y resultaron sin lesiones. La cabina no tuvo deformaciones significativas. El anclaje del cinturón de seguridad del acompañante no soportó los esfuerzos a los que fue sometido.

Figura 12. Asiento y cinturón de seguridad del puesto del acompañante (izquierda) y ejemplo de cinturón de seguridad de tres puntos de anclaje (derecha). Fuente: investigación JST

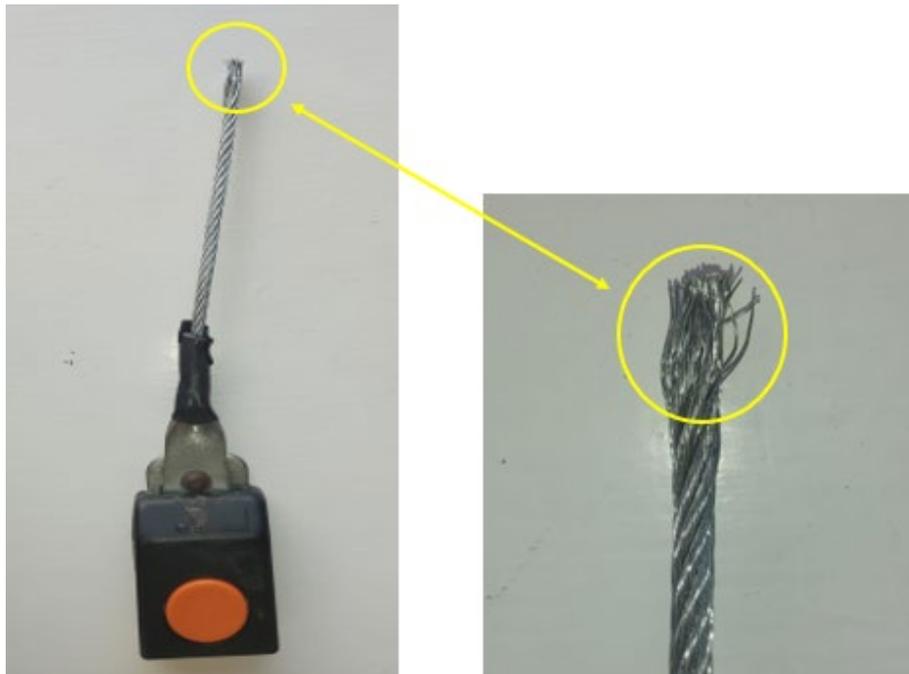
Con motivo de la investigación, se observó que el cable desprendido del terminal no mantuvo su forma original en cuanto al trenzado y disposición de los alambres en la zona donde se realizó el prensado del casquillo para su unión. Se distinguió que los hilos del cable, luego del desprendimiento, quedaron desordenados y "peinados" hacia el extremo del cable.

Figura 13 y 14. Estado del cable de sujeción del cinturón de seguridad. Fuente: investigación JST

El estudio y análisis de la evidencia (cable/terminal) mostró el alineamiento en que quedaron los hilos del cable de acero que modificaron su forma y trenzado e indicó que la separación

se debió a una falta de presión en el mecanizado de agarre entre ambos componentes, lo que permitió su desprendimiento.

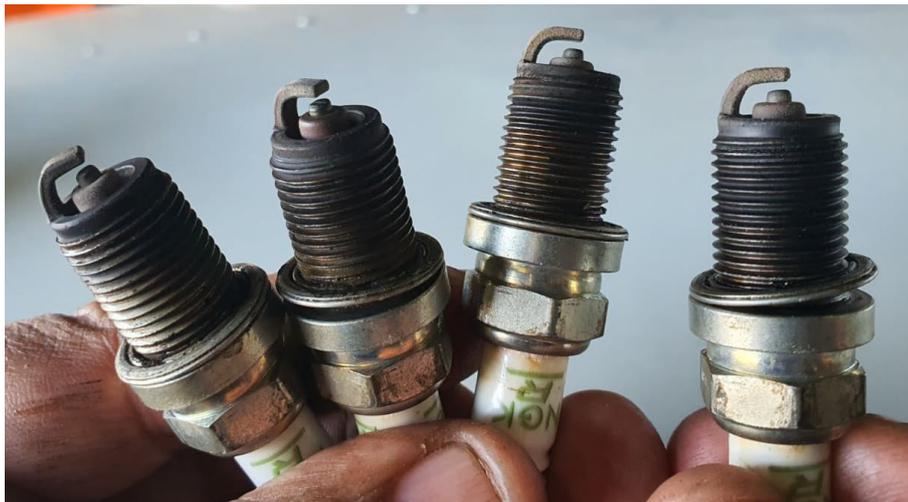
Figura 15. Estado de las bujías luego del accidente. Fuente: investigación JST

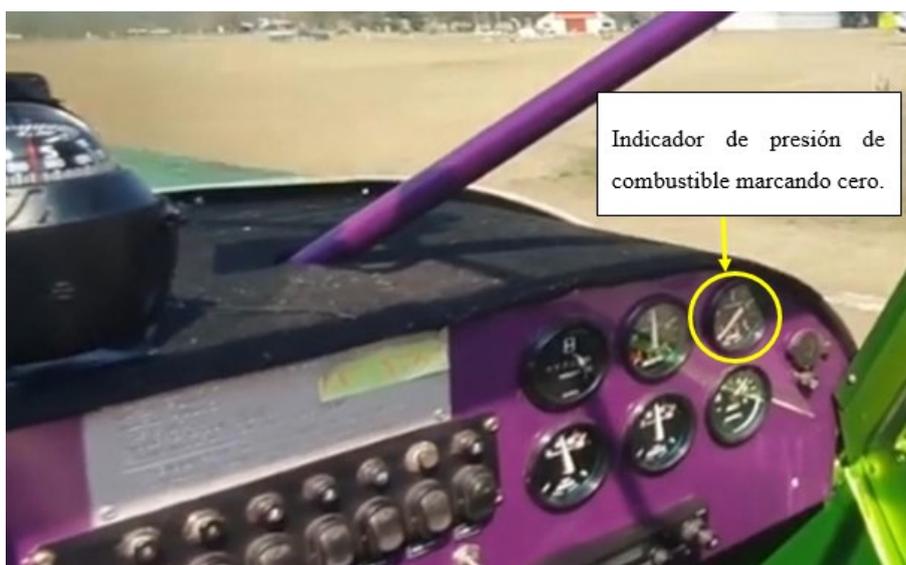
En la figura 16 se muestra al LV-X764 en la fase final de aproximación a la pista 20 del aeródromo Alta Gracia, con el indicador de presión de combustible indicando cero, momentos antes del accidente.

Figura 16. Imagen del indicador de presión de combustible marcando cero. Fuente: investigación JST

La operación de la llave de combustible en la fase inicial de aproximación a la pista 20 fue el factor desencadenante del accidente., Como se puede observar en la figura 16, durante la fase final de la aproximación, el indicador de presión de combustible marcaba cero, es decir

que no estaba ingresando combustible al carburador. La imagen tomada poco tiempo después de que el piloto realizara una intervención en las llaves para nivelar tanques lo sustenta.
