INFORME DE SEGURIDAD OPERACIONAL

Expediente: EX-2022-100639940- -APN-DNISAE#JST

Título: Contacto anormal con la pista. Twin Commander, matrícula LV-BCJ, aeródromo de Apóstoles, provincia de Misiones

Fecha y hora del suceso: 20 de septiembre de 2022 a las 12:00 horas (UTC)

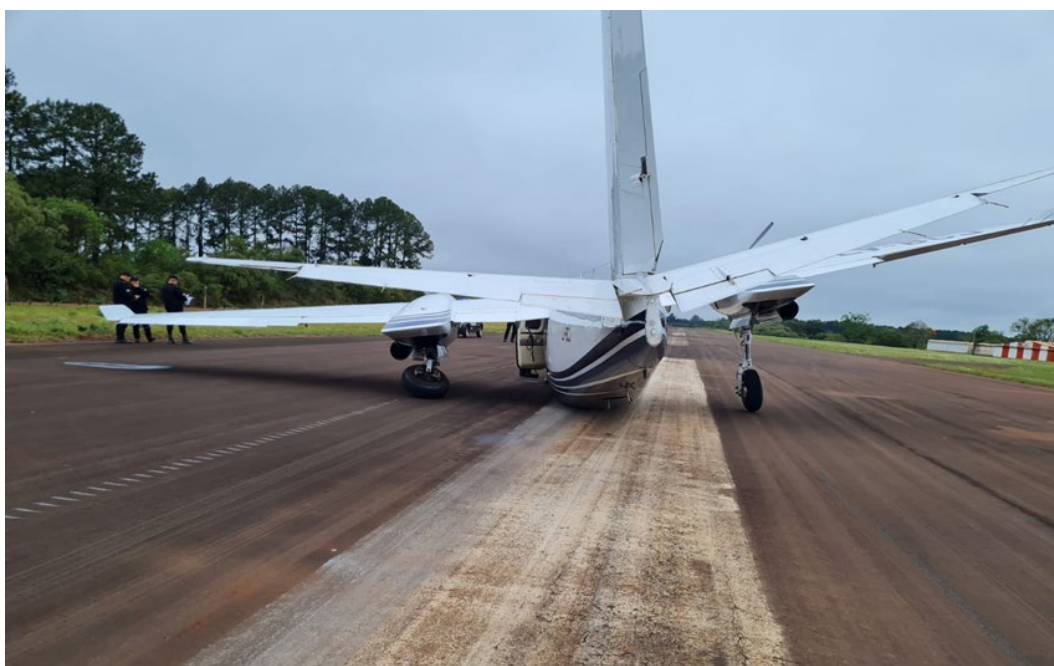
Después de aproximadamente dos horas de vuelo en condiciones meteorológicas visuales, durante el aterrizaje, la aeronave tuvo una toma de contacto anormal con la pista. Como consecuencia de ello, resultó con daños en el tren de aterrizaje principal izquierdo y el fuselaje. Además, las palas de la hélice se deformaron al hacer contacto con la pista y el motor se detuvo en forma brusca.

Figura 1. Posición final del LV-BCJ sobre la pista. Fuente: investigación JST

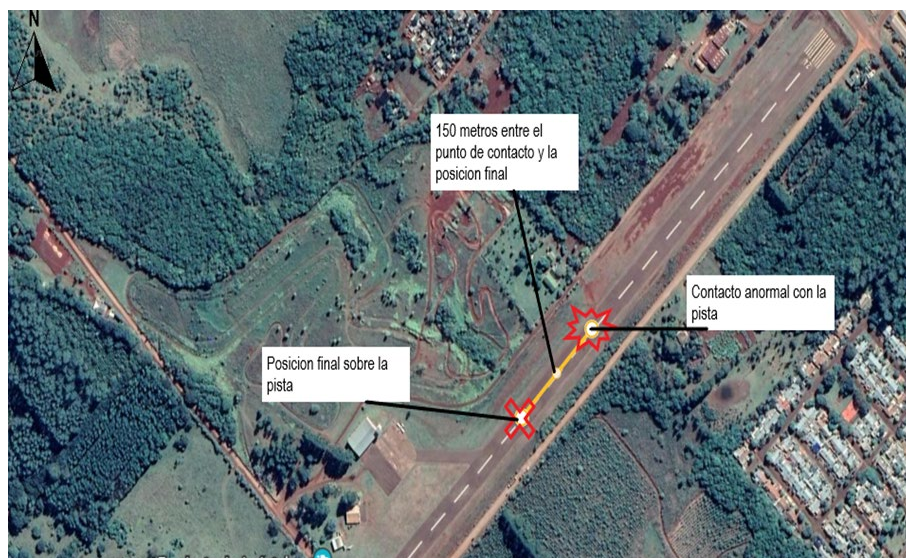
Según lo manifestado en las entrevistas, la tripulación carecía de experiencia de vuelo previa en el aeródromo de Apóstoles (provincia de Misiones). Durante la fase final de aproximación a la pista 24, tras salir de una capa de neblina, avistaron la pista y tomaron la decisión de aterrizar. Sin embargo, la toma de contacto con la superficie de la pista se realizó a la izquierda del eje de pista y con el tren de aterrizaje principal cruzado, lo que resultó en su colapso.

Figura 2. Trayectoria de la aeronave en la pista. Fuente: investigación JST

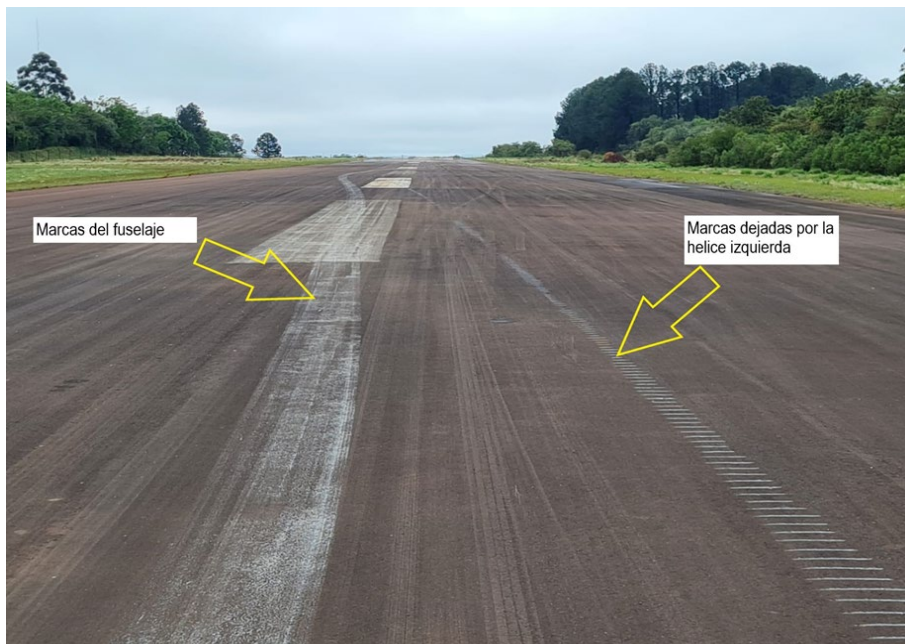
Después del colapso del tren de aterrizaje, la aeronave se deslizó aproximadamente 150 metros sobre el fuselaje, lo que causó que la hélice impactara contra la superficie. Una vez que la aeronave se detuvo por completo, la tripulación apagó los motores y cortó el suministro de hidráulico y combustible, procediendo luego a ordenar la evacuación de la aeronave.

Figura 3. Rastros dejados por el avance de la aeronave. Fuente: investigación JST

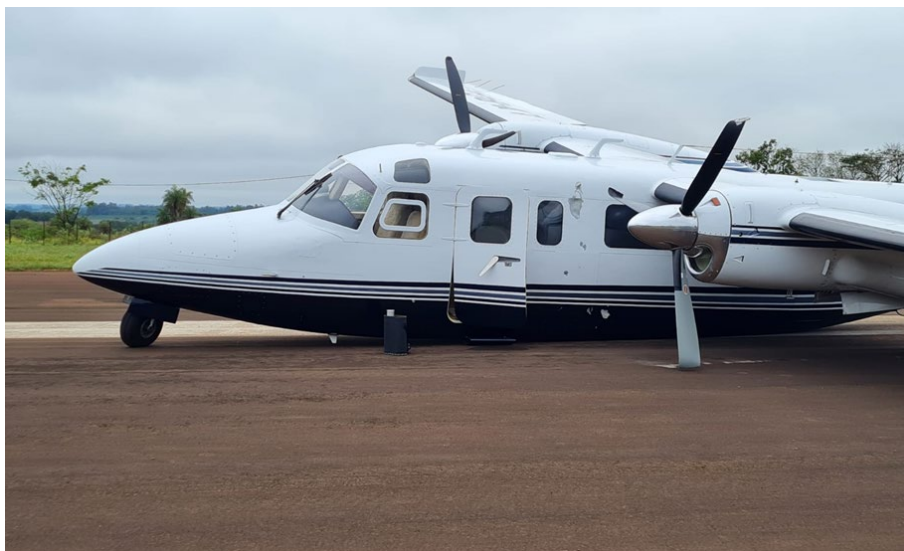
Figura 4. Posición final sobre la pista LV-BCJ. Fuente: investigación JST

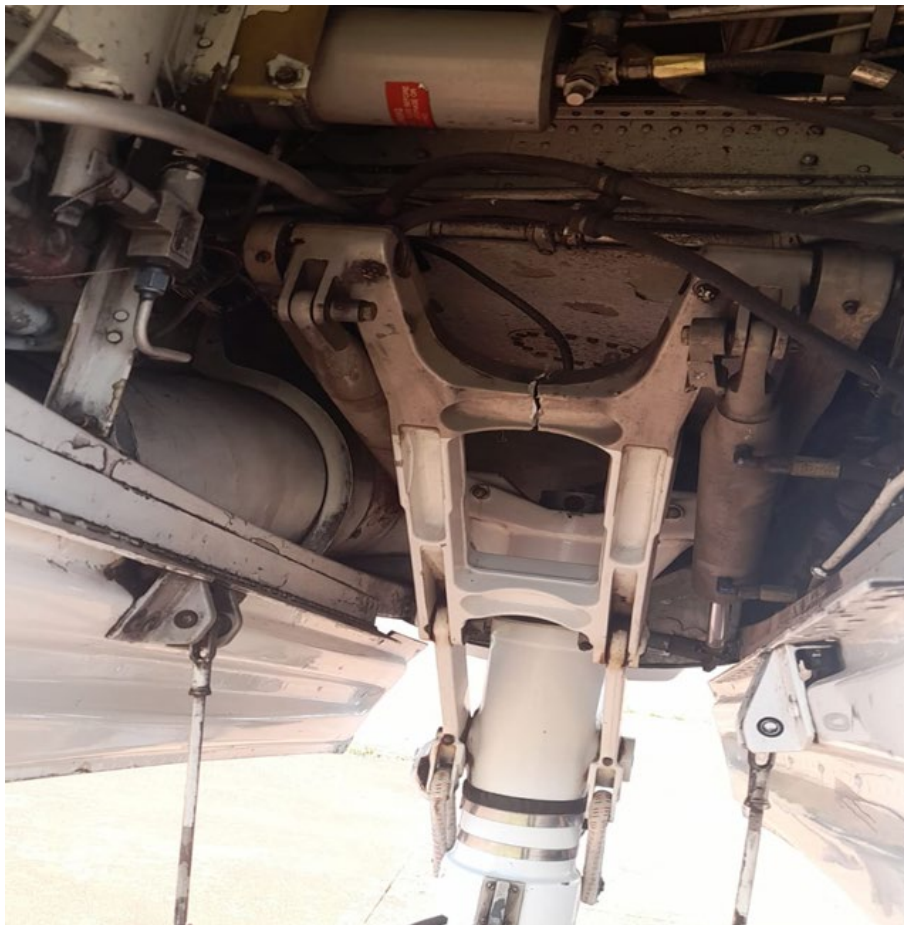
Figura 5. Rotura en el tren de aterrizaje principal izquierdo. Fuente: investigación JST

Con motivo de la investigación, surgió la necesidad de realizar un ensayo sobre ciertos componentes del tren de aterrizaje de la aeronave. Sin embargo, al solicitar al propietario acceso a estas partes, este informó que muchas de ellas habían sido sustraídas de la aeronave, proporcionando documentación que respaldaba esta situación. Esta circunstancia representó un obstáculo significativo para el avance de la investigación.

La imposibilidad de acceder los restos de la aeronave para realizar ensayos y análisis adicionales obstaculizó la investigación técnica, lo que no permitió identificar patrones de fallas o deformaciones que podrían haber brindado mayor información sobre el factor desencadenante del accidente.
