# INFORME DE SEGURIDAD OPERACIONAL

Título: Pérdida de control en vuelo. Aeronave experimental sin matrícula, Jesús María,  
provincia de Córdoba

Fecha y hora del suceso: 12 de octubre de 2022 a las 21:20 horas (UTC)

## **Junta de Seguridad en el Transporte**

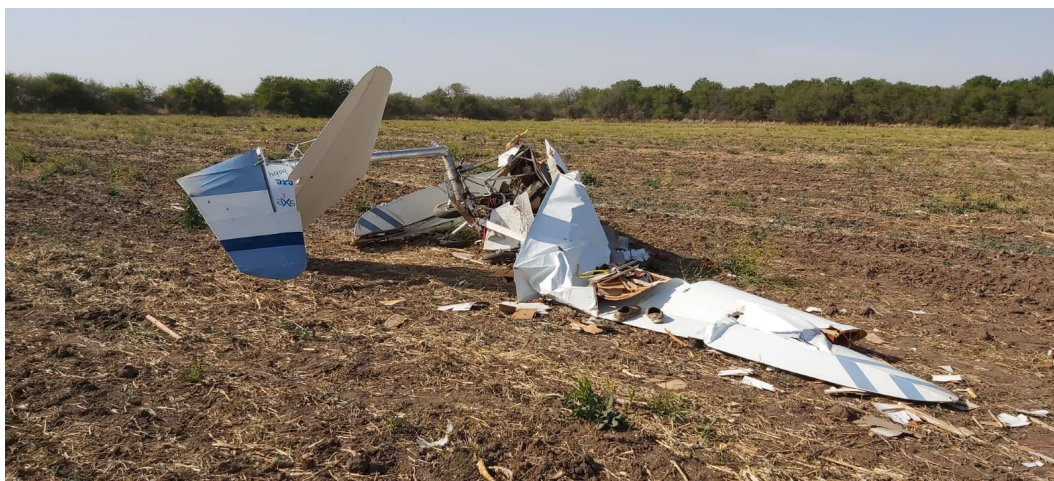
Figura 1. Posición final de la aeronave accidentada. Fuente: investigación JST

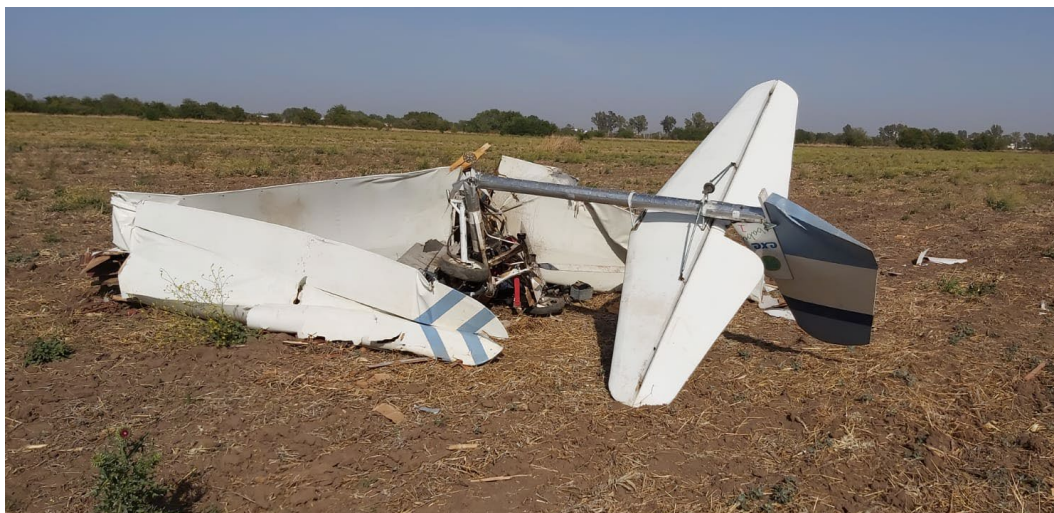
Como consecuencia del suceso, la aeronave resultó destruida y el piloto falleció.

Figura 2. Daños en la aeronave. Fuente: investigación JST

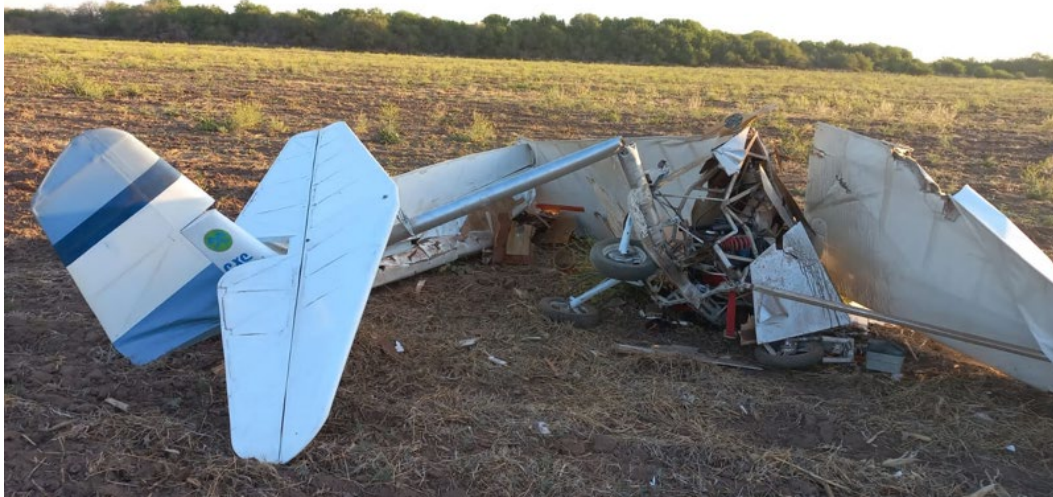
Destruída.

Figura 3. Daños en la célula. Fuente: investigación JST

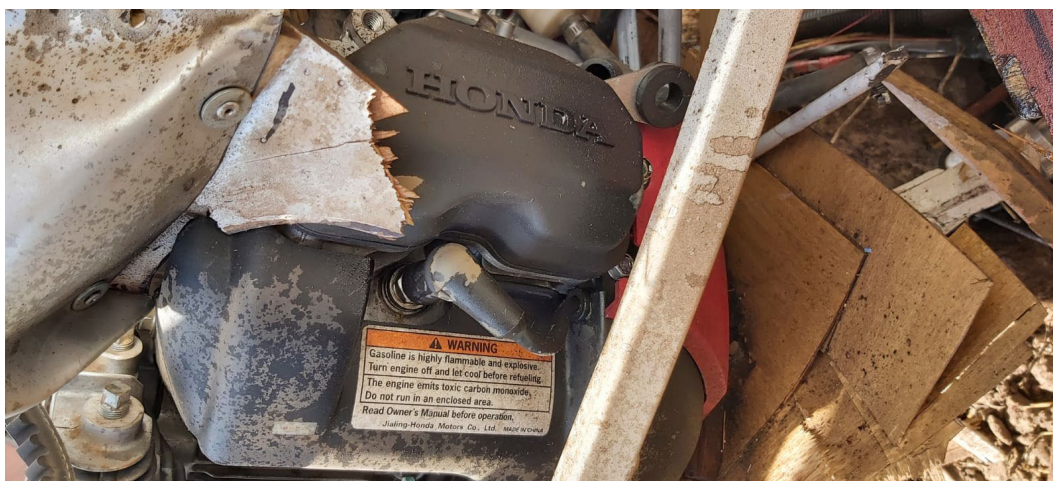
Daños de importancia.

Figura 4. Daños en el motor. Fuente: investigación JST

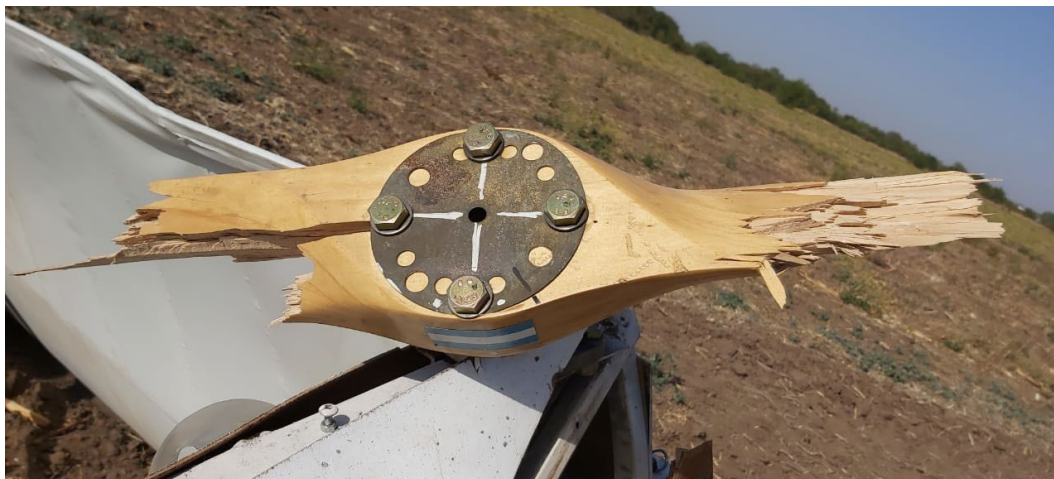
Destruída.

Figura 5. Daños en la hélice. Fuente: investigación JST

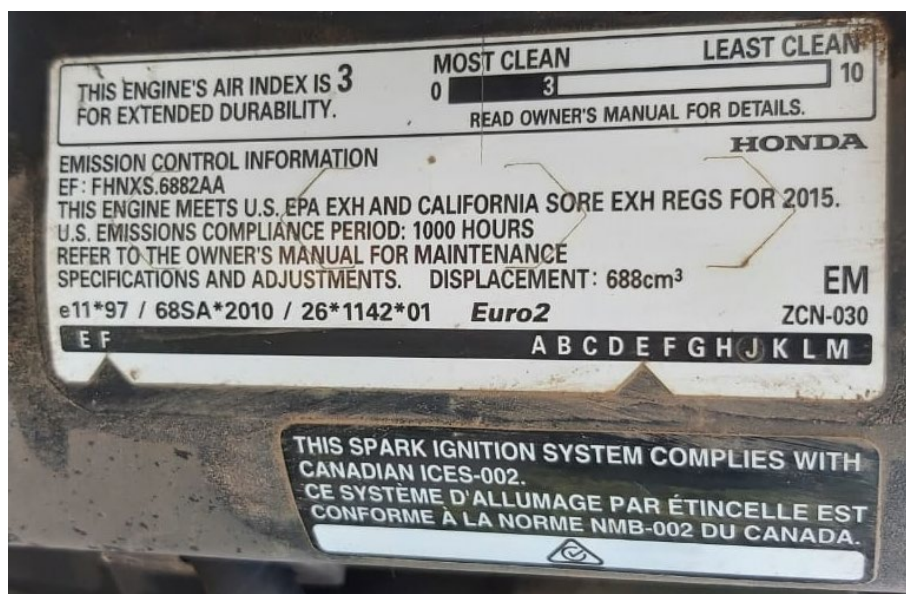
El motor instalado en la aeronave no era de uso aeronáutico: era de marca Honda, con una potencia de 22 hp<sup>3</sup>, y funcionaba con nafta súper de uso automotor.

Figura 7. Placa con especificaciones del motor. Fuente: investigación JST

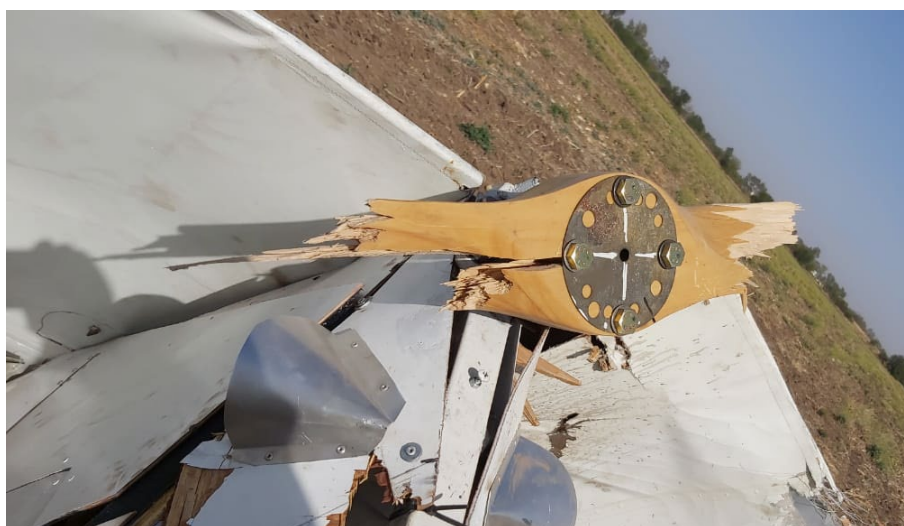
Por su parte, la hélice instalada en la aeronave era artesanal y fue adquirida por su propietario en la provincia de La Pampa. Debido a la falta de registros y al grado de destrucción de la aeronave, no fue posible determinar sus características.

Figura 8. Imagen de la hélice. Fuente: investigación JST

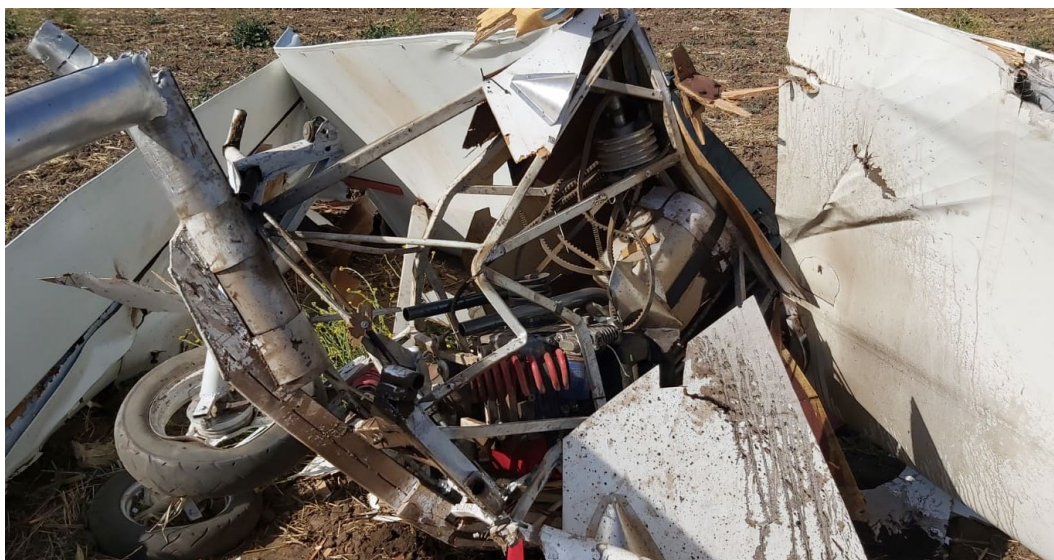
Con motivo de la investigación, se determinó que la aeronave impactó contra el terreno con un elevado ángulo de picada, lo que provocó que prácticamente no hubiera dispersión de restos. Además, se observó que la aeronave estaba en un viraje hacia la derecha, con un movimiento similar al de un tirabuzón, evidenciado por la forma en que se fracturaron las dos alas: la izquierda hacia el intradós y la derecha hacia el extradós. Como consecuencia del impacto, toda la estructura de la aeronave colapsó o se deformó.

Figura 10. Imagen de los restos de la aeronave. Fuente: investigación JST

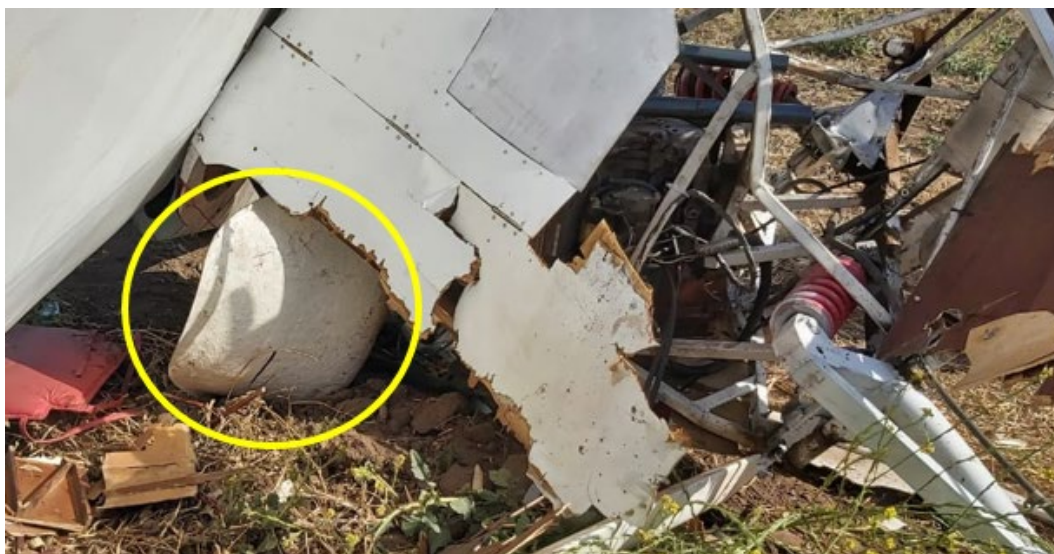
La estructura de la cabina se deformó y comprimió como consecuencia del impacto contra el terreno. La butaca, fabricada de fibra de vidrio, estaba sujeta a soportes que formaban parte de la estructura de la cabina. Sin embargo, los anclajes de la butaca no resistieron los esfuerzos a los que fueron sometidos, lo que provocó su desplazamiento hacia adelante

Figura 11. Posición final de la butaca del piloto. Fuente: investigación JST

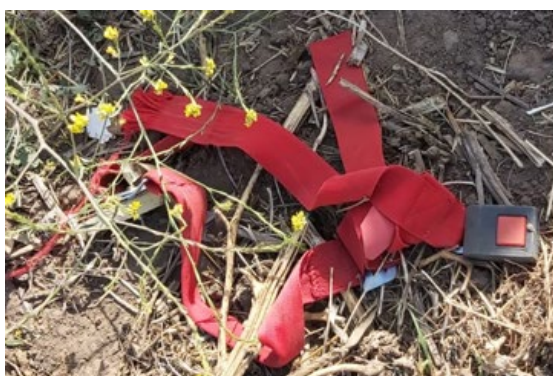
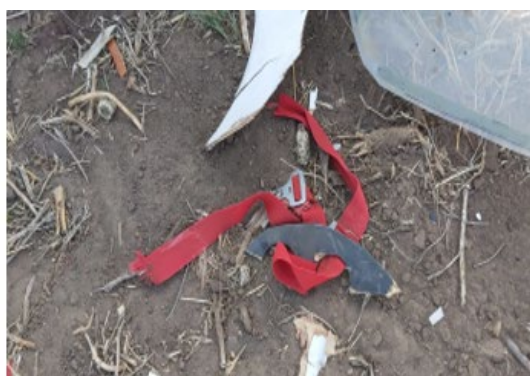
Los cinturones de seguridad mantuvieron su integridad, sin embargo, la parte estructural de la aeronave a la que estaban anclados cedió debido a la desaceleración brusca experimentada. Posteriormente, los cinturones fueron cortados por los médicos del servicio de emergencia.

Figura 12. Partes del cinturón de seguridad. Fuente: investigación JST
