# INFORME DE SEGURIDAD OPERACIONAL

Expediente: EX-2022-110785529- -APN-DNISAE#JST

Suceso: Accidente

Título: Falla o mal funcionamiento de componente o sistema (no del grupo motor).  
Tecnam P92 Echo MKII, matrícula LV-S114, aeródromo de Morón, provincia de Buenos  
Aires

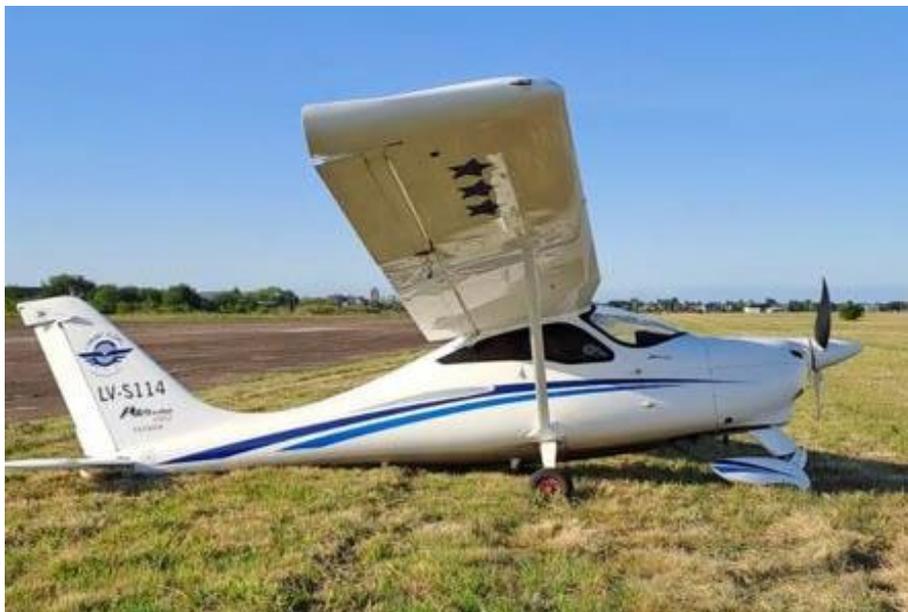
Figura 1. Posición final de la aeronave LV-S114. Fuente: investigación JST

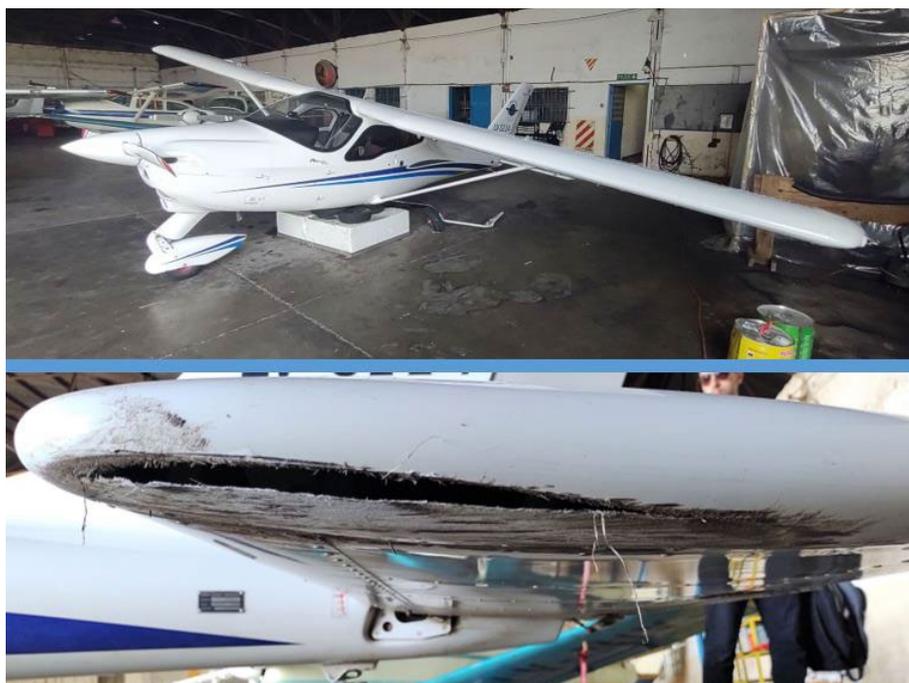
Daños de importancia en el tren de aterrizaje, el fuselaje y el empenaje.

Figura 2. Daños en la aeronave. Fuente: investigación JST

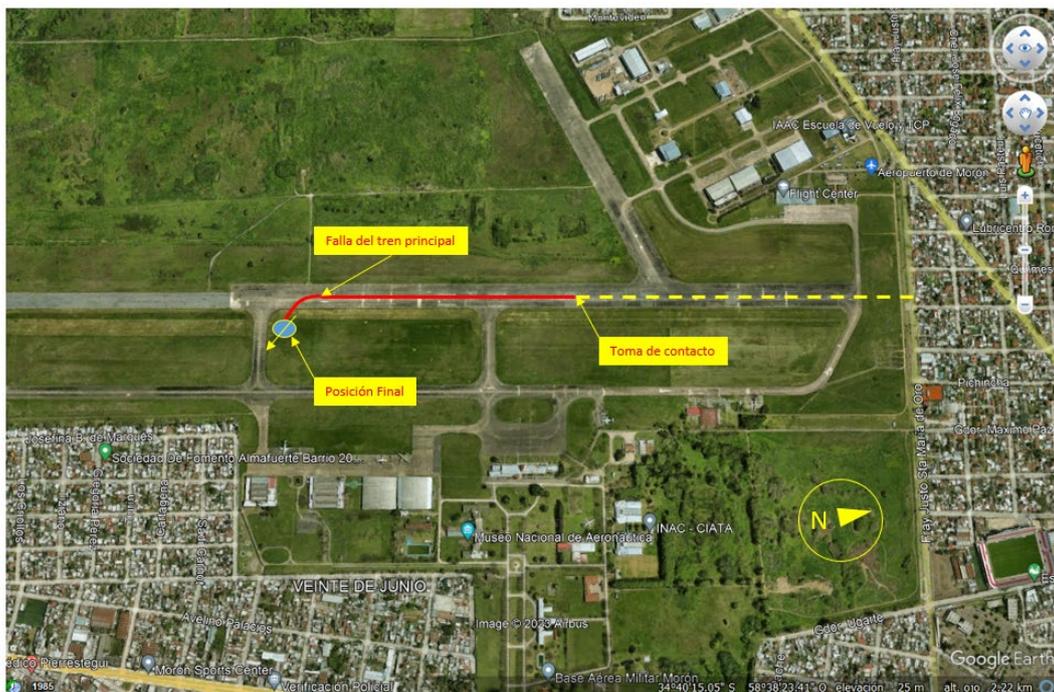
El suceso tuvo lugar en el AD público controlado de Morón (provincia de Buenos Aires). La posición final de los restos de la aeronave se encontraba sobre la franja lateral de la pista, aproximadamente a 5 metros del borde del pavimento.

Figura 10. Trayectoria y posición final de la aeronave. Fuente: investigación JST

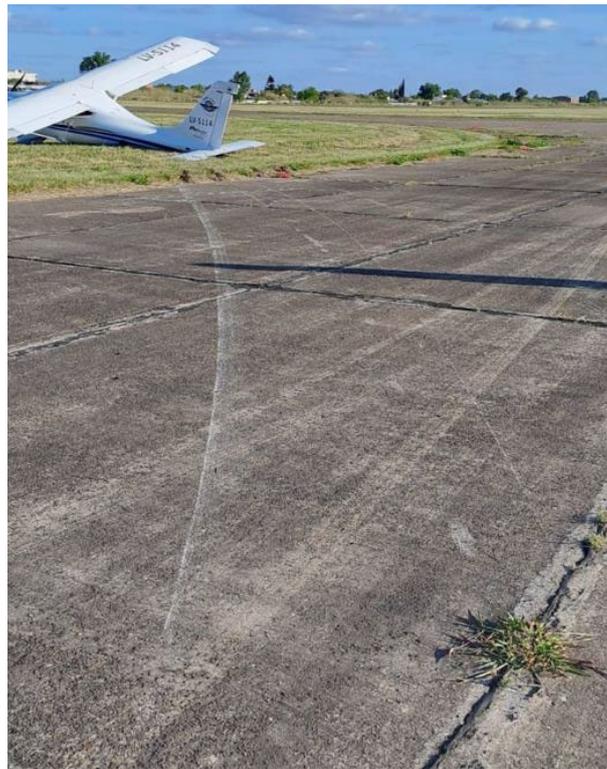
La investigación identificó marcas de arrastre en la pista correspondientes al tren de aterrizaje principal izquierdo.

Figura 11. Marcas de arrastre en la pista de aterrizaje. Fuente: investigación JST

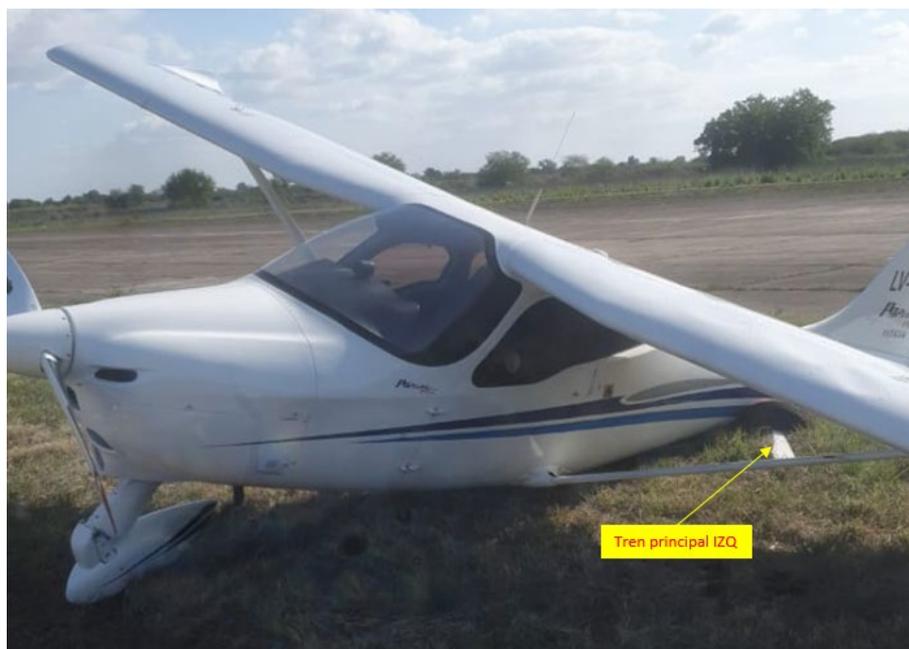
Los restos de la aeronave estaban concentrados en una misma ubicación, con el tren de aterrizaje principal izquierdo colapsado debajo de la estructura del fuselaje.

Figura 12. Posición final de la aeronave. Fuente: investigación JST

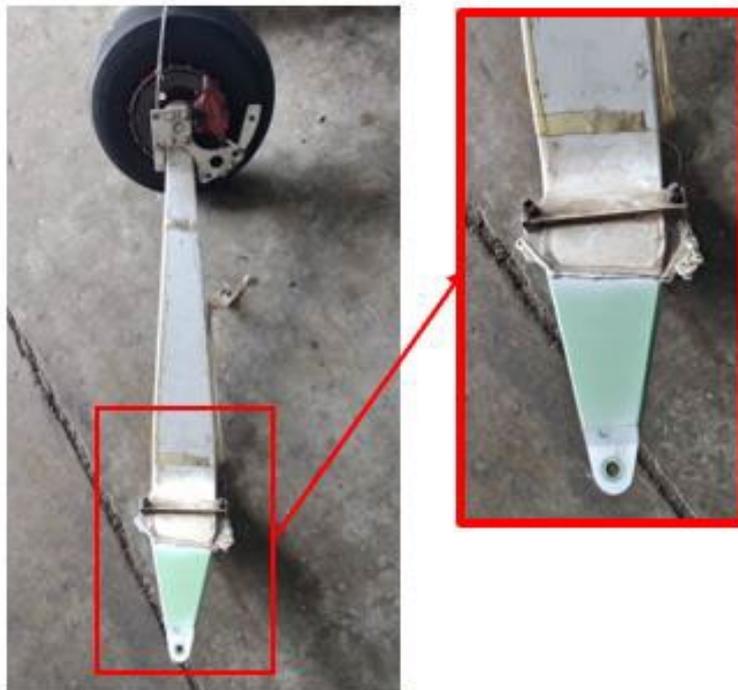
Entre los restos de la aeronave se encontraba el conjunto del tren principal izquierdo, completamente desprendido de la estructura del fuselaje, y conservaba solo dos de sus tres pernos de anclaje.

Figura 14. Tren de aterrizaje principal izquierdo. Fuente: investigación JST

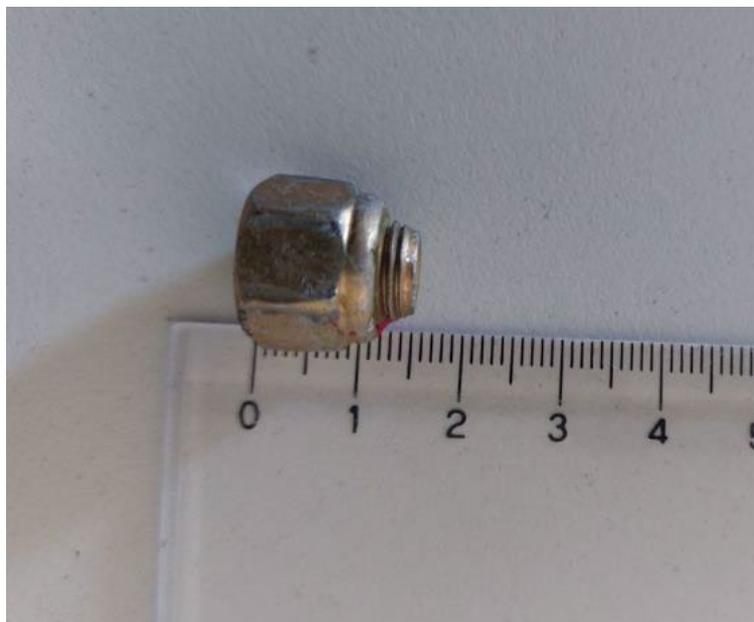
Se obtuvo una sección de un perno con su respectiva tuerca aún alojada. La sección correspondía al tipo de pernos roscados utilizados en el conjunto del tren principal.

Figura 15. Sección del perno junto con la tuerca alojada. Fuente: investigación JST

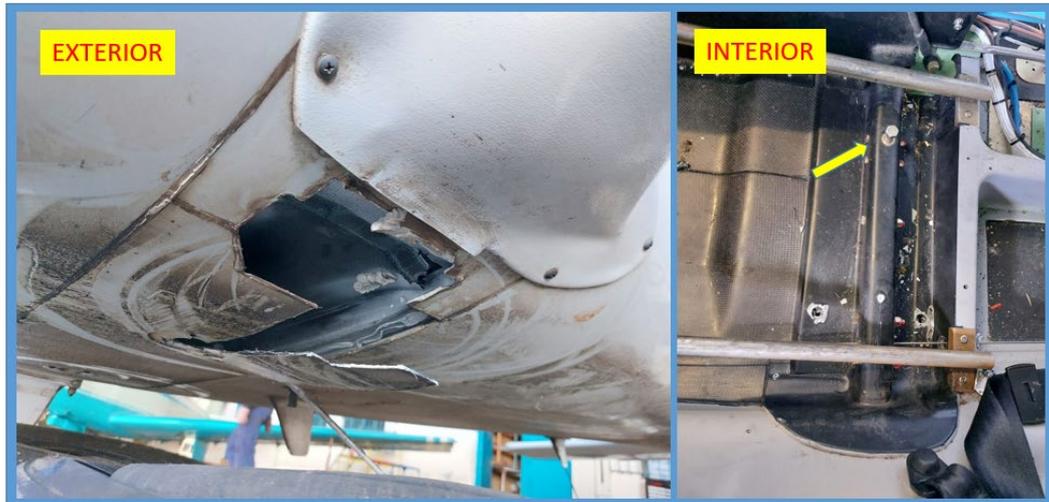
Para inspeccionar la zona del tren de anclaje, se desarmó uno de los asientos para acceder a la ubicación de sujeción del conjunto y se extrajo la sección del perno que faltaba.

Figura 16. Zona de anclaje del conjunto de tren principal izquierdo. Fuente: investigación JST

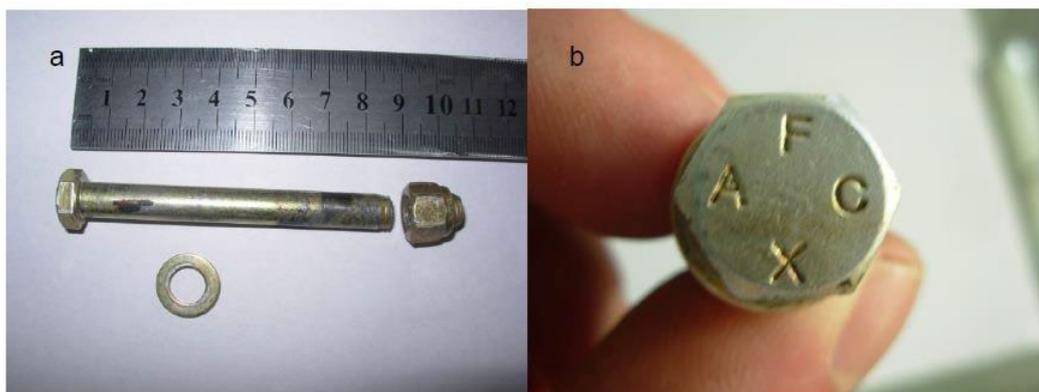
Figura 17. Condición de la muestra enviada para analizar. Fuente: investigación JST

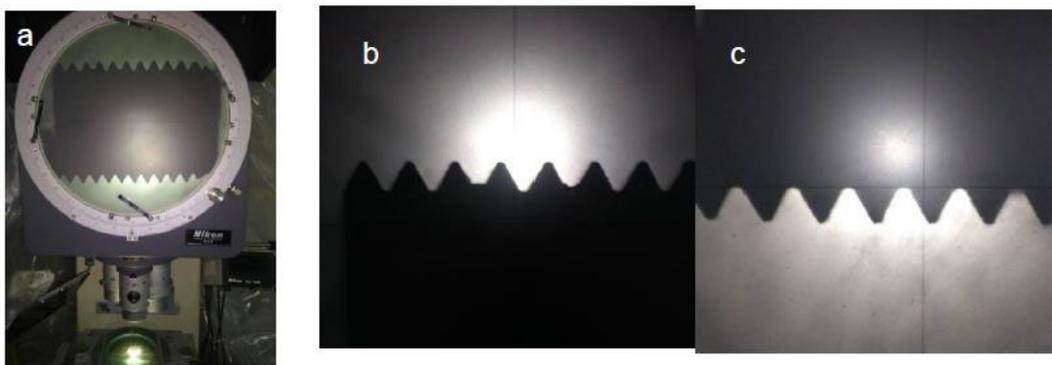
Figura 18. Control dimensional. Fuente: investigación JST

- Composición Química: Identificada como acero AISI-SAE 4037, con un porcentaje de molibdeno levemente inferior al límite para estos aceros. Esta composición es aceptada según la norma NASM 6812.
- Ensayo de Dureza: El perno cumple con los requisitos establecidos por la norma NASM 6812.
- Inclusiones: Se encontraron inclusiones de tipo óxidos globulares en serie fina, con valores dentro del rango aceptable para su uso.
- Tratamiento Térmico: El tratamiento observado es del tipo temple y revenido, adecuado según la norma NASM 6812.

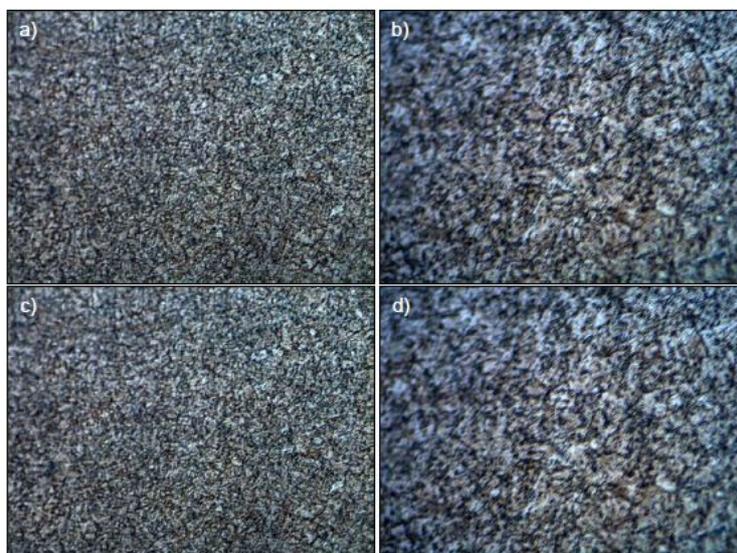
Figura 19. Inspección de la microestructura del material. Fuente: investigación JST

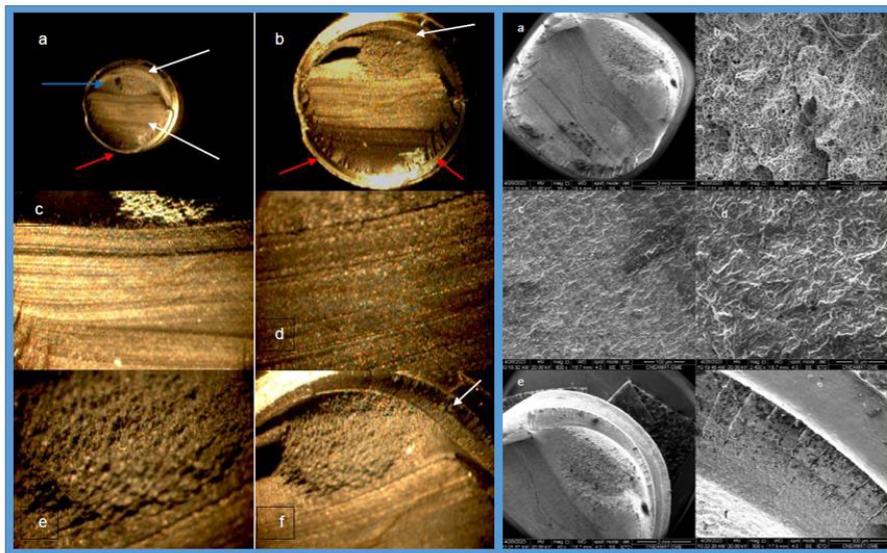
El estudio topográfico de las superficies de fractura tanto por microscopía óptica como por microscopía electrónica determinó que el perno falló por fatiga. El perno tenía inicios múltiples de fatiga en la zona del valle del segundo filete de su roscado, este era el primero en el que se halló alojado el roscado en la tuerca. La fatiga avanzó y redujo la sección transversal resistente en más de un 60% y generó sobre el final, fatiga por flexión invertida en la zona opuesta al inicio de fatiga principal. La fractura final de la sección remanente ocurrió por fractura dúctil, en acuerdo con las características del acero utilizado para la manufactura del perno. Los niveles de tensión a los que estuvo sometido el perno fueron bajos (se presumen dentro de los valores de diseño), según la presencia de los inicios múltiples, sin iniciadores metalúrgicos evidentes y considerando la gran reducción de la sección transversal resistente.

La fractura final de la sección remanente ocurrió por fractura dúctil, lo cual es consistente con las características del acero utilizado para la manufactura del perno. Los niveles de tensión a los que estuvo sometido el perno fueron bajos (se presumen dentro de los valores de diseño), de acuerdo con la presencia de inicios múltiples sin iniciadores metalúrgicos evidentes y considerando la considerable reducción de la sección transversal resistente.

Figura 21. Topografía de la fractura. Fuente: investigación JST

Con base en los resultados de los ensayos realizados sobre el perno roscado, se concluyó que este tuvo una pérdida de su capacidad resistente debido a un mecanismo de fatiga. Este mecanismo presentaba un avance significativo. Por tal razón, y dado que el modo de falla fue mayormente dúctil, es posible descartar la hipótesis de que el perno estuvo sometido a sollicitaciones superiores a las cargas de diseño.

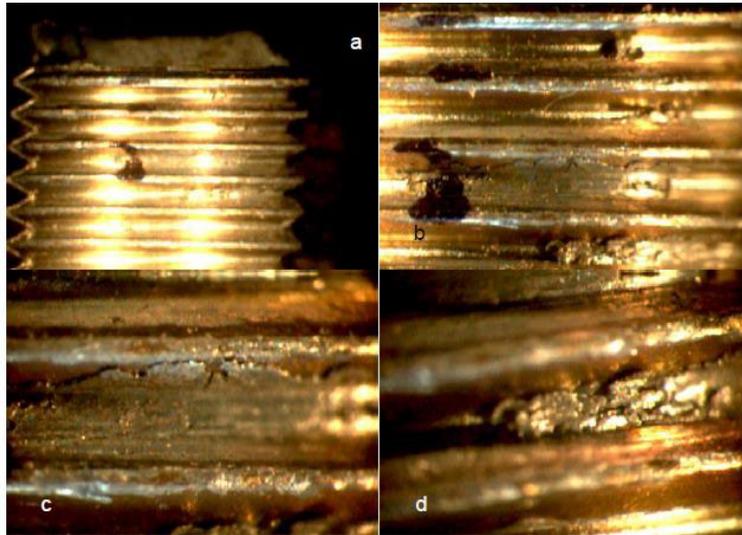
El estudio de la zona de origen de la fatiga y su adyacencia, así como de los filetes siguientes del perno y de la rosca, reveló daño y destrucción localizada del recubrimiento de cadmio. Se observaron partículas pequeñas incrustadas o aplastadas, cuya presencia se presume que ocurrió durante el armado del conjunto o antes. En la zona de origen del mecanismo de fatiga, el recubrimiento estaba completamente desprendido y no se observaron partículas extrañas;

sin embargo, es probable que estas se hayan desprendido y perdido durante el evento de fractura. Este daño, o la presencia de estas partículas, puede atribuirse a una concentración de tensiones en la zona de origen, lo cual pudo haber contribuido al inicio del fenómeno de fatiga.

Figura 22. Partículas en el roscado. Fuente: investigación JST

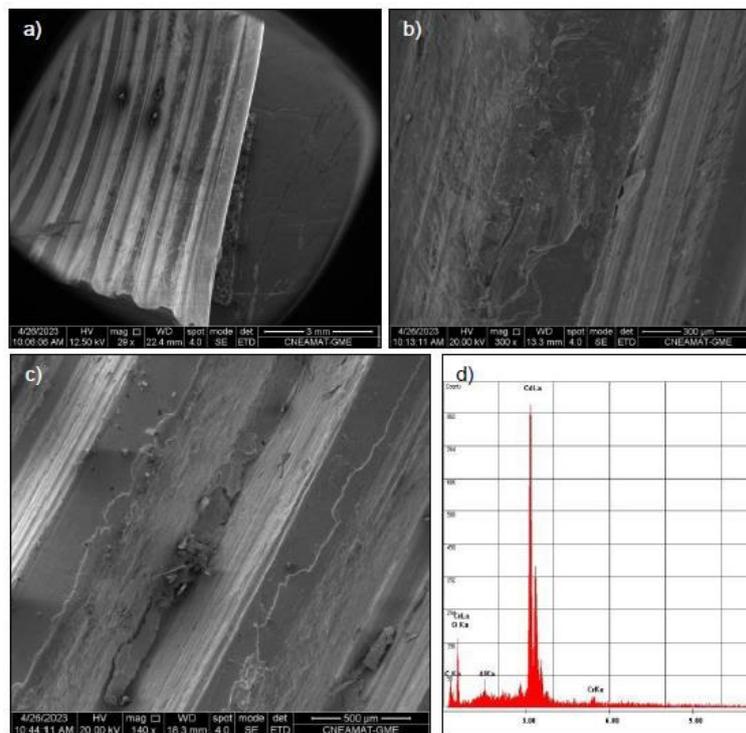
Figura 23. Inspección con microscopio de barrido electrónico en la zona del desprendimiento del recubrimiento. Fuente: investigación JST
