# INFORME DE SEGURIDAD OPERACIONAL

Título: Falla o mal funcionamiento de sistema/componente (no del grupo motor).  
Cessna 310N, matrícula LV-JJJ, aeropuerto de La Plata, provincia de Buenos Aires

Fecha y hora del suceso: 28 de octubre de 2022 a las 20:50 horas (UTC)

Dirección Nacional de Investigación de Sucesos Aeronáuticos

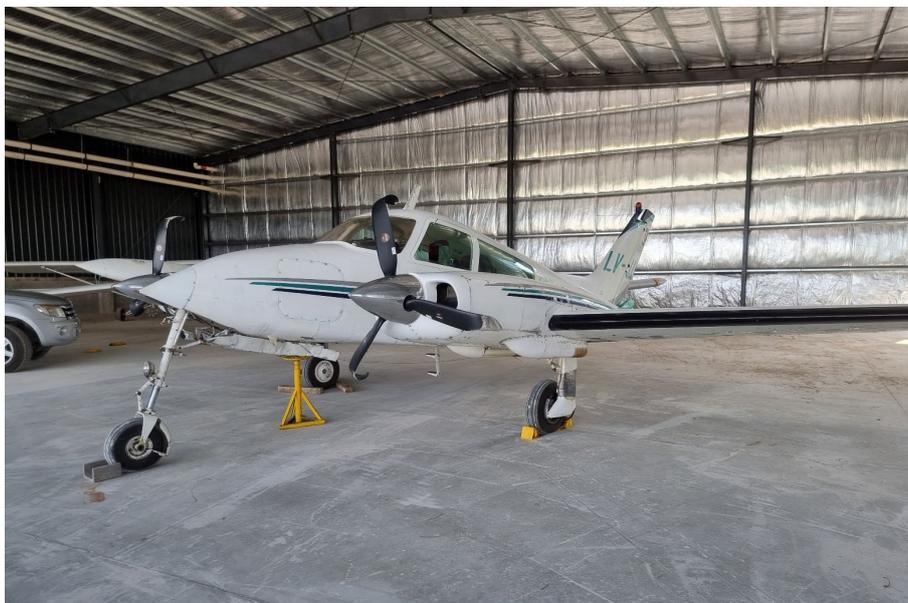
Como consecuencia del suceso, la aeronave resultó con daños en las compuertas del tren de nariz y en las hélices de ambos motores. El piloto descendió de la aeronave por sus propios medios, sin lesiones.

Figura 1. Imagen del Cessna 310N tras el accidente. Fuente: investigación JST

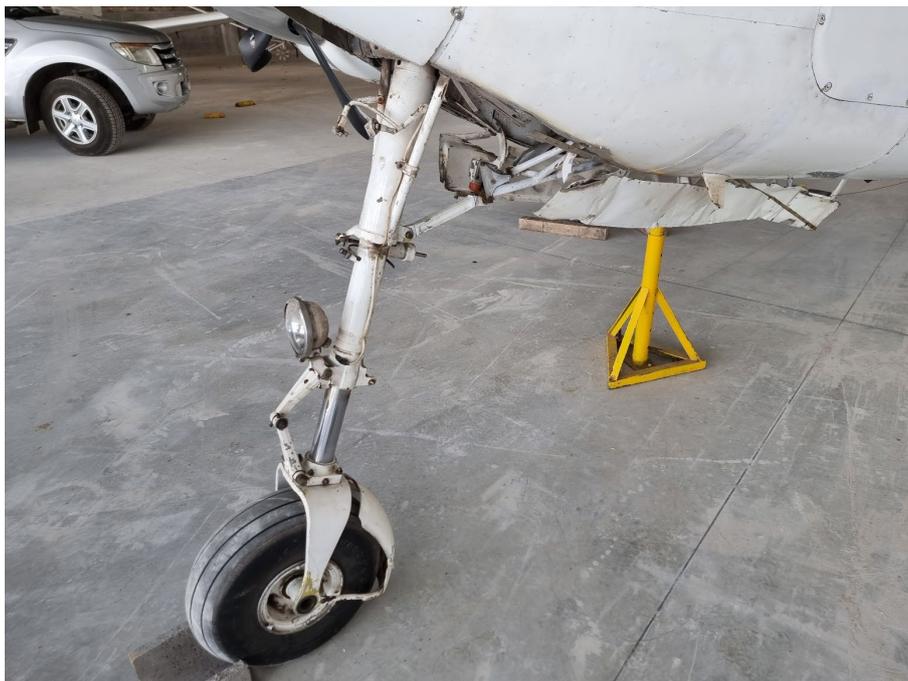
Figura 2. Daños en las tapas del tren de nariz. Fuente: investigación JST

Cuando el perno se cortó, la tapa del tren de aterrizaje quedó suelta y expuesta a la presión aerodinámica durante el vuelo. Es probable que esta presión haya empujado la tapa hacia una posición cerrada. Posteriormente, al retraerse el tren tras el despegue, la tapa fue arrastrada junto con la rueda hacia el interior del alojamiento, lo que provocó que el tren de nariz quedara bloqueado, impidiendo su despliegue posterior. El tren principal no se vio afectado debido a un sistema de fusibles, que evita que todo el conjunto del tren de aterrizaje quede trabado.

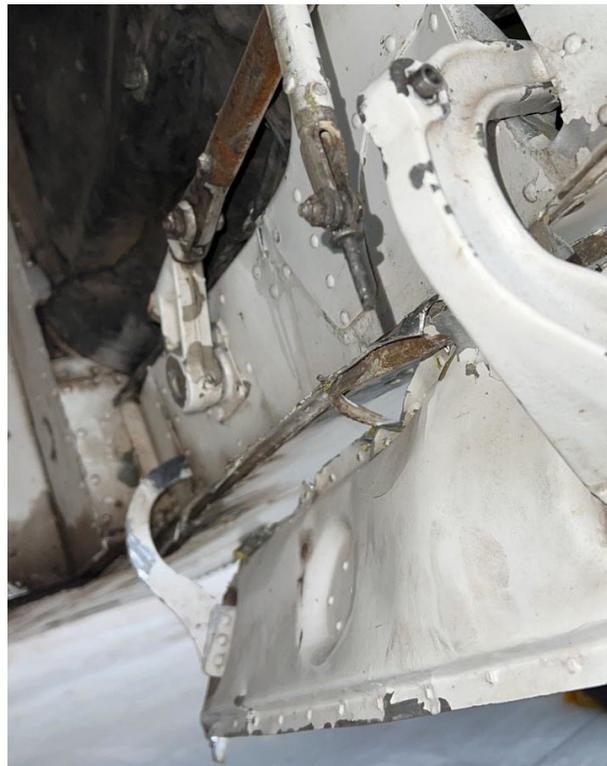
Una vez allí, durante la inspección visual, el equipo de investigación de la JST identificó que el perno mediante el cual se realiza el movimiento del pivote -responsable de la apertura y cierre de la compuerta del tren de nariz- se encontraba roto y fuera de su alojamiento. No se observaron condiciones preexistentes, como corrosión, que pudieran haber contribuido a la rotura del perno.

Figura 3. Imagen del perno y la tapa. Fuente: investigación JST

El análisis de los eventos ocurridos tras el despegue indica que la falla del tren de aterrizaje de nariz fue producto de la rotura inesperada del perno que accionaba el mecanismo de apertura y cierre de la compuerta. Este fallo mecánico resultó en la imposibilidad de desplegar correctamente el tren de nariz durante el vuelo y, en última instancia, en la necesidad de realizar un aterrizaje de emergencia.

Durante la inspección visual de las tapas del tren de aterrizaje de nariz, no se observaron condiciones preexistentes, como corrosión, que pudieran haber contribuido a la rotura del perno. Sin embargo, no fue posible determinar de manera fehaciente la causa exacta de la rotura del perno que desencadenó el fallo.

Con motivo de la investigación, se solicitó al TAR un informe acerca de los trabajos realizados en la aeronave tras el accidente. Allí se detallaba la sustitución de 16 componentes, incluyendo el conjunto del tren de nariz, la tapa aerodinámica asociada y el mecanismo de extensión y retracción.

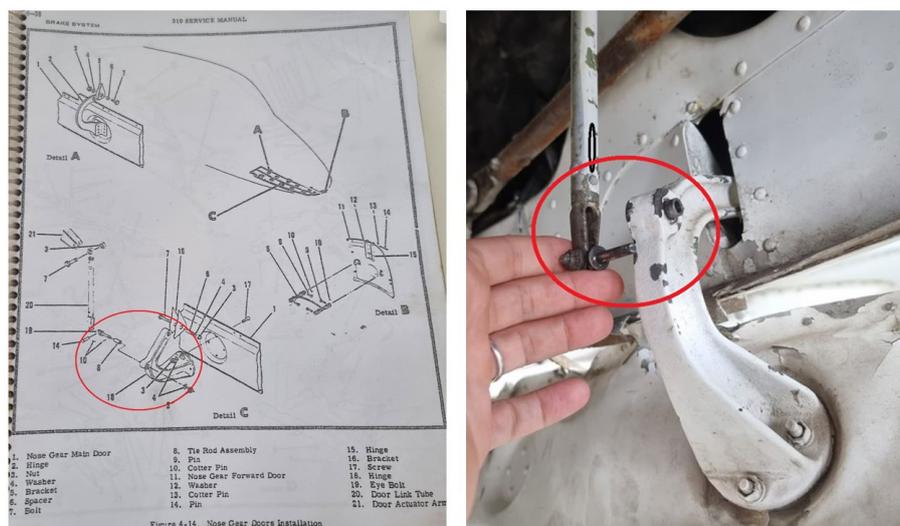
Figura 4. Perno y bisagra del tren de nariz. Fuente: investigación JST
