INFORME DE SEGURIDAD OPERACIONAL

Suceso: Incidente grave

Título: Fallo o malfuncionamiento de sistema/componente (grupo motor). Boeing 777, matrícula N-765AN, Aeropuerto Internacional Ministro Pistarini, Ezeiza, provincia de Buenos Aires

Fecha y hora del suceso: 28 de octubre de 2022 a las 01:20 horas (UTC)

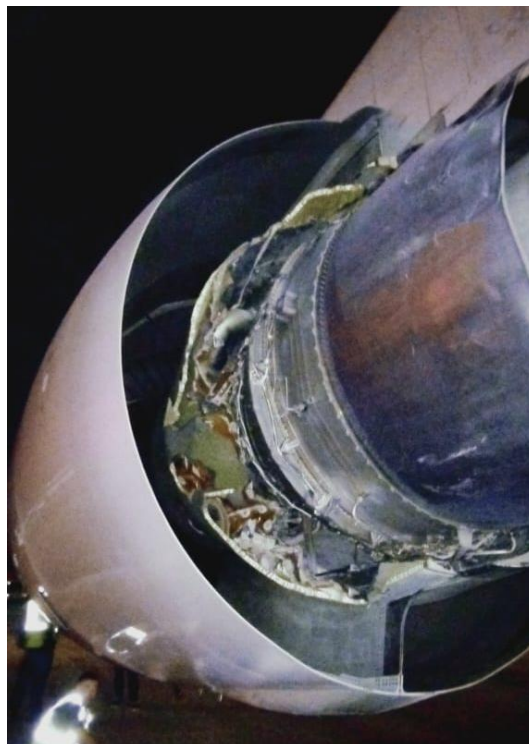
Durante la carrera de despegue, próximo a la rotación, las nacelas del motor izquierdo experimentaron la separación de fragmentos del panel del reversor de empuje. Asimismo, se produjo la separación de fragmentos de la tobera de escape. Los daños se limitaron al motor y a los componentes afectados. Tanto la aeronave como sus sistemas no se vieron afectados por la falla.

Figura 1. Vista de la zona de escape de *by-pass* y tobera afectados. Fuente: investigación JST

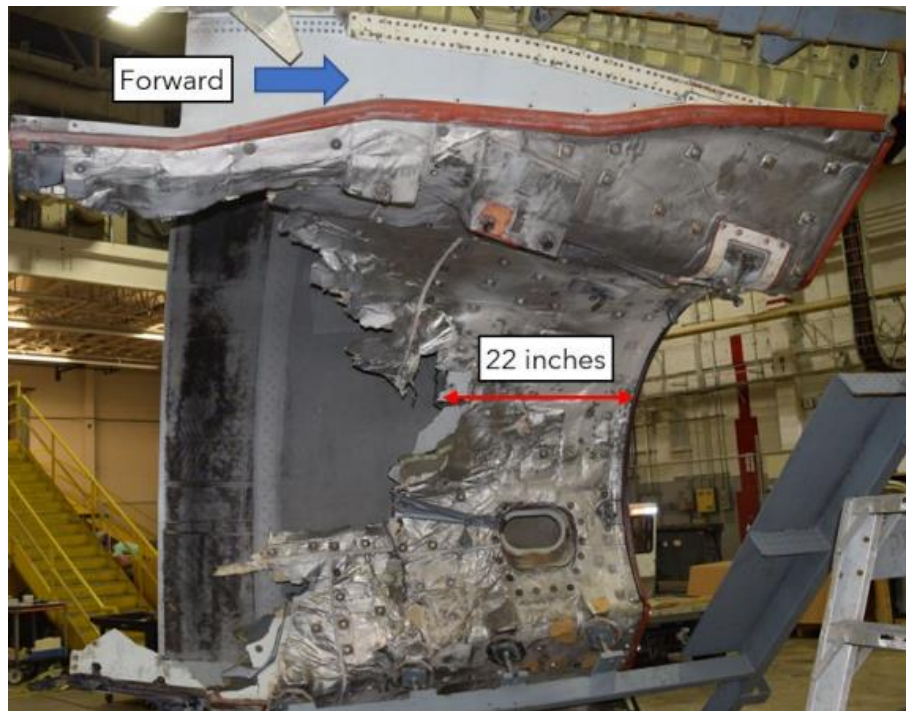
Figura 4. Sector interno del reversor de empuje, donde se observa el material de recubrimiento desprendido en el evento. Fuente: reporte Rolls-Royce

Según la inspección realizada, se identificó que el material desprendido pertenecía a la pared interior del manguito izquierdo del reversor de empuje del motor izquierdo. Al desprenderse, el material probablemente causó los daños observados en el exterior del núcleo del motor. La inspección del conjunto reveló una sección faltante en la pared interior del sector trasero del reversor (estructura del *honeycomb*).

En el mismo taller del operador, se llevaron a cabo inspecciones mediante técnicas de ensayo no destructivas para evaluar la delaminación de la estructura alveolar de la pared interior. Debido en parte a la cantidad de material faltante en la pared interior, no fue posible identificar el origen de la delaminación del panel.

Los parámetros de funcionamiento de la aeronave y motor, como así también la evidencia obtenida con motivo de la investigación, no permitieron determinar fehacientemente el origen del desprendimiento del material. La condición de delaminación de sectores de la estructura de *honeycomb* no pudo establecerse como el origen del colapso del recubrimiento interno.
