# INFORME DE SEGURIDAD OPERACIONAL

Título: Colisión con obstáculos durante el despegue o aterrizaje. Cessna 150-M,  
matrícula LV-IKS, Coronel Vidal, provincia de Buenos Aires

Fecha y hora del suceso: 19 de noviembre de 2022 a las 22:10 horas (UTC)

## Junta de Seguridad en el Transporte

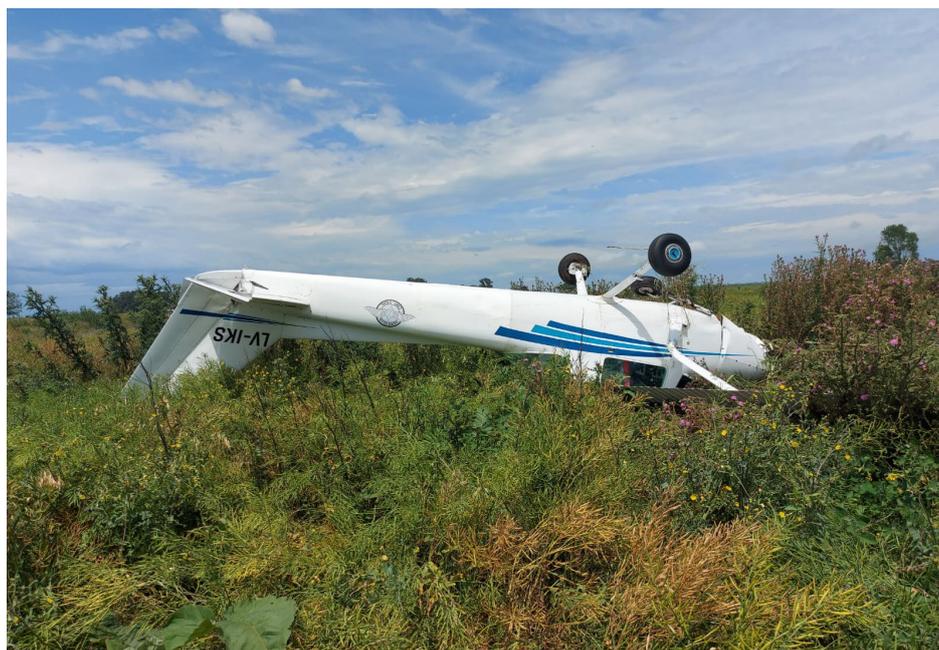
Luego de una primera etapa de vuelo sin inconvenientes con instructor y alumno a bordo, la aeronave aterrizó en el aeródromo de Coronel Vidal y el instructor autorizó al alumno piloto a realizar su primer vuelo en solitario. En el marco de este vuelo, aproximadamente a las 22:10 horas, el alumno piloto efectuó un aterrizaje frustrado. Durante el ascenso posterior, la aeronave impactó con un tendido eléctrico de media tensión y se precipitó contra el terreno.

Figura 1. Posición final de la aeronave involucrada en el accidente. Fuente: Investigadores de la JST

El vuelo en solitario consistió en un único circuito de aproximación. Luego de una toma de contacto anormal con la pista, el alumno piloto decidió interrumpir la carrera de aterrizaje y volver a realizar el circuito. Durante el ascenso posterior, la hélice de la aeronave impactó con un tendido eléctrico, lo que provocó que ésta se precipitara contra el terreno. La investigación determinó que las deformaciones y fracturas observadas en la aeronave ocurrieron como consecuencia del impacto con el terreno.

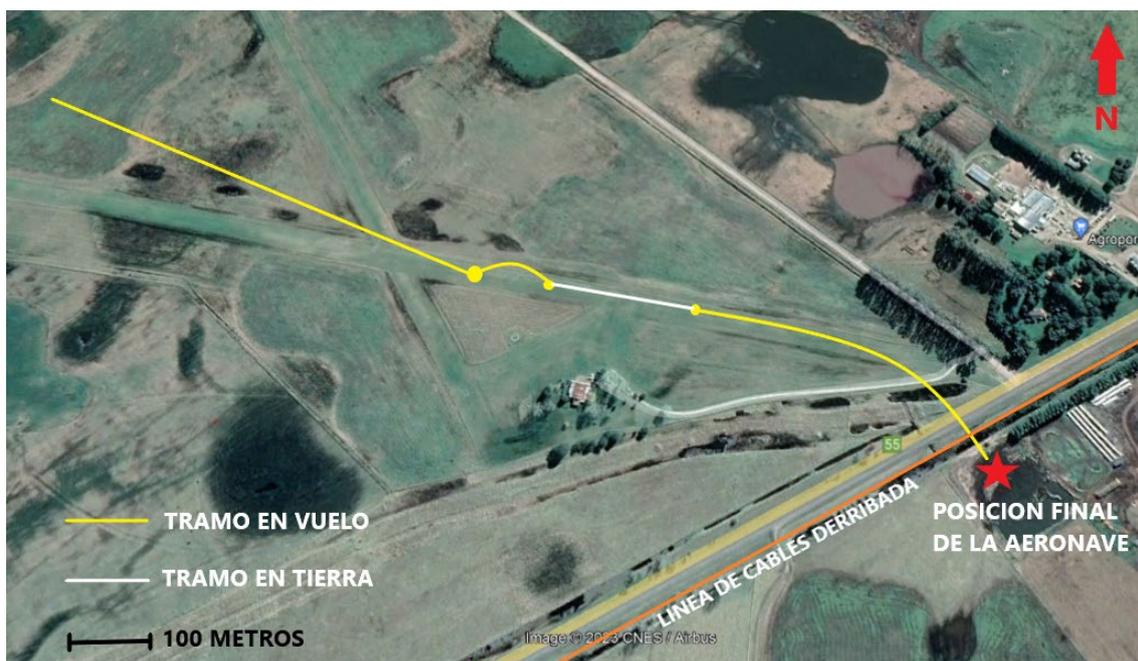
Durante el ascenso posterior al aterrizaje frustrado, la hélice de la aeronave impactó contra un tendido eléctrico de media tensión de 10 metros de altura y a una distancia aproximada de 150 metros de la cabecera de pista 28 del aeródromo de Coronel Vidal. Como consecuencia de ello, la aeronave se precipitó contra el terreno.

Figura 2. Trayectoria aproximada de la aeronave. Fuente: Elaboración propia

A diferencia del resto de vuelos en instrucción, en los que siempre utilizaba la potencia máxima disponible para el despegue, el piloto indicó que, luego del aterrizaje frustrado, no utilizó toda la potencia. Puesto que la investigación no detectó fallas en el funcionamiento del motor y los comandos asociados, resulta factible establecer que la potencia aplicada por el piloto no permitió que la aeronave ascendiera para evitar el tendido eléctrico.
