INFORME DE SEGURIDAD OPERACIONAL

Suceso: Accidente

Título: Contacto anormal con la pista, Cessna 150 M, matrícula LV-FCB, aeródromo de Batán, provincia de Buenos Aires

Fecha y hora del suceso: 19 de noviembre de 2022 a las 20:20 horas (UTC)

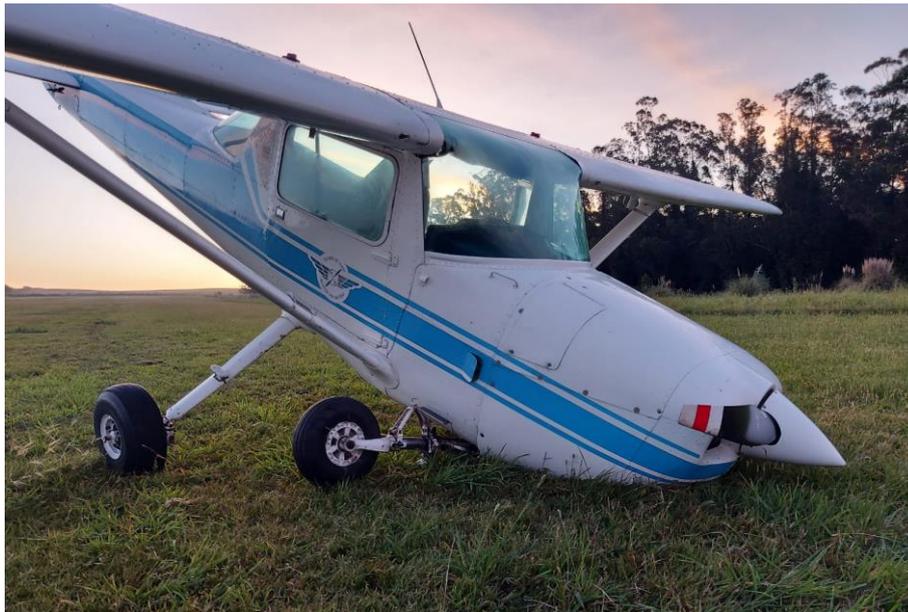
Figura 1. Aeronave LV-FCB. Fuente: investigadores de la JST

- ✓ Los daños en la aeronave se corresponden con una toma de contacto anormal con la pista.
- ✓ La investigación no detectó fallas en la aeronave que pudieran haber contribuido al accidente.
- ✓ El piloto refirió haber sentido calor excesivo en el cuerpo y una sensación de pesadez, lo que sugiere que pudo haber sufrido un cuadro de fatiga por calor y deshidratación leve.
- ✓ Los síntomas descritos por el piloto disminuyeron su capacidad para desempeñarse adecuadamente al mando de la aeronave.

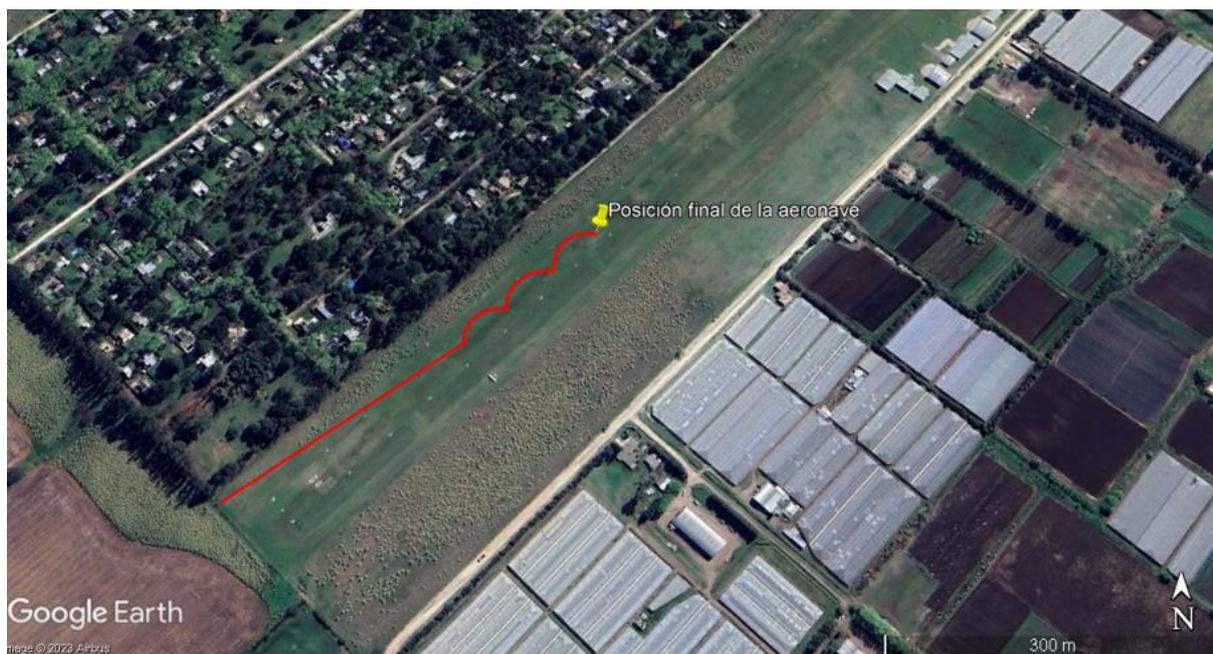
La investigación determinó que la aeronave realizó la primera toma de contacto en el primer tercio de la pista 04. Luego de dos rebotes, en el tercer toque, el tren de nariz colapsó y provocó el impacto de la hélice contra el terreno. La aeronave se detuvo a aproximadamente 430 metros del inicio de la pista y no hubo dispersión de restos.

Figura 2. Trayectoria y posición final de la aeronave. Fuente: investigadores de la JST
