INFORME DE SEGURIDAD OPERACIONAL

Título: Contacto anormal con la pista. Cessna 152, matrícula LV-BRF, Aeródromo General Rodríguez, provincia de Buenos Aires

Fecha y hora del suceso: 25 de noviembre de 2022 a las 18:57 horas (UTC)

Dirección Nacional de Investigación de Sucesos Aeronáuticos

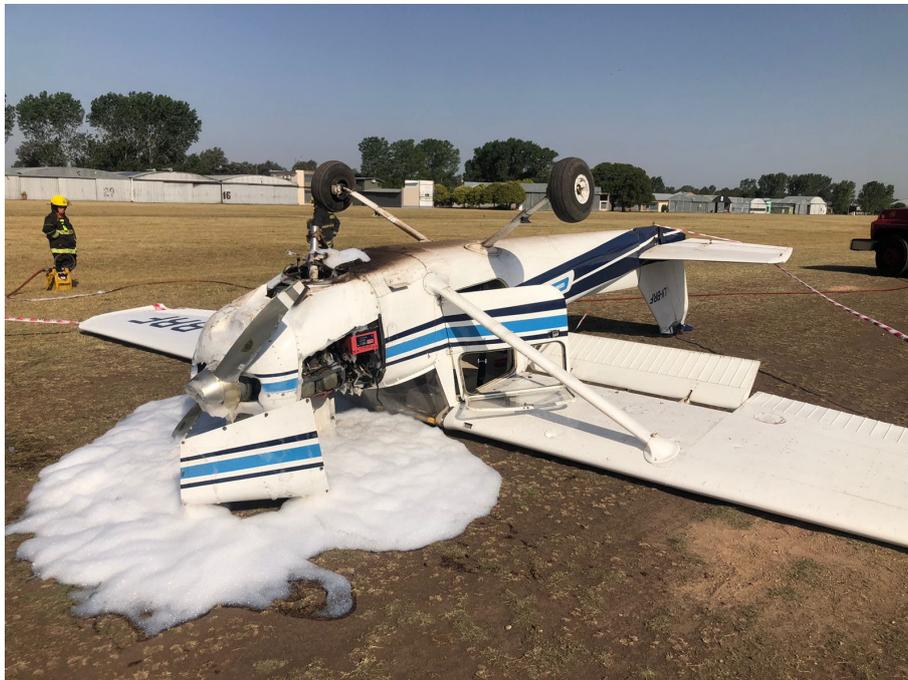
Como consecuencia del suceso, la aeronave capotó provocando daños de importancia y la detención brusca del motor. El alumno piloto descendió por sus propios medios y sufrió lesiones leves.

Figura 1. Aeronave LV-BRF. Fuente: investigación JST

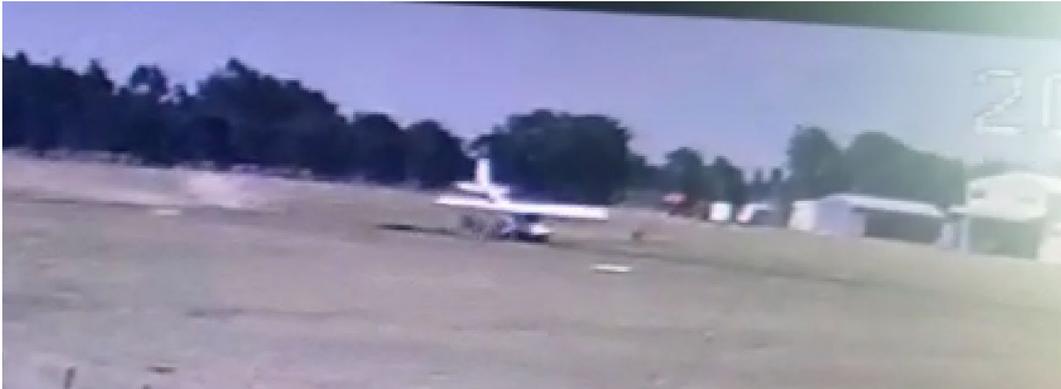
Durante la investigación de campo, se encontró una grabación de seguridad que capturó la trayectoria de la aeronave. En el video, se observaron seis rebotes después del primer contacto con la pista, lo que provocó la falla del tren de aterrizaje de nariz y el posterior capotaje de la aeronave.

Figura 2. Fotograma donde se observa la falla del tren de aterrizaje de nariz. Fuente investigación JST

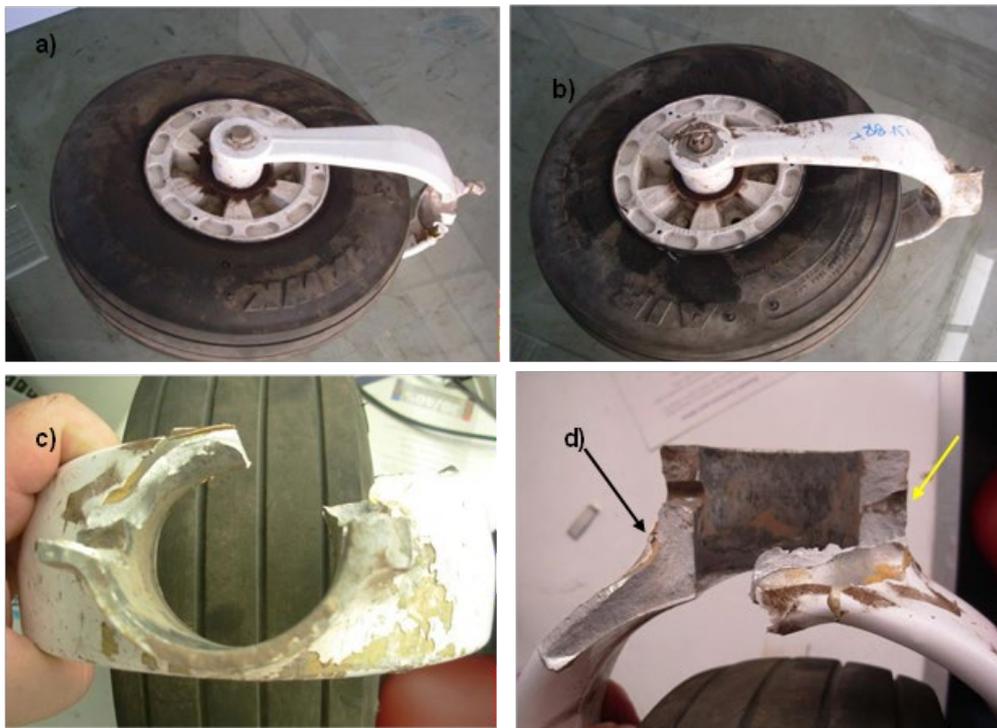
Figura 3. a) y b) Vistas laterales del conjunto. c) horquilla fracturada vista superior d) horquilla fracturada vista lateral. Fuente: investigación JST

El objetivo del estudio fue analizar la mecánica de falla de la horquilla y determinar si había indicios de fallas progresivas o debilitamientos en el material que pudieran haber contribuido al suceso. Las conclusiones de este ensayo fueron las siguientes:

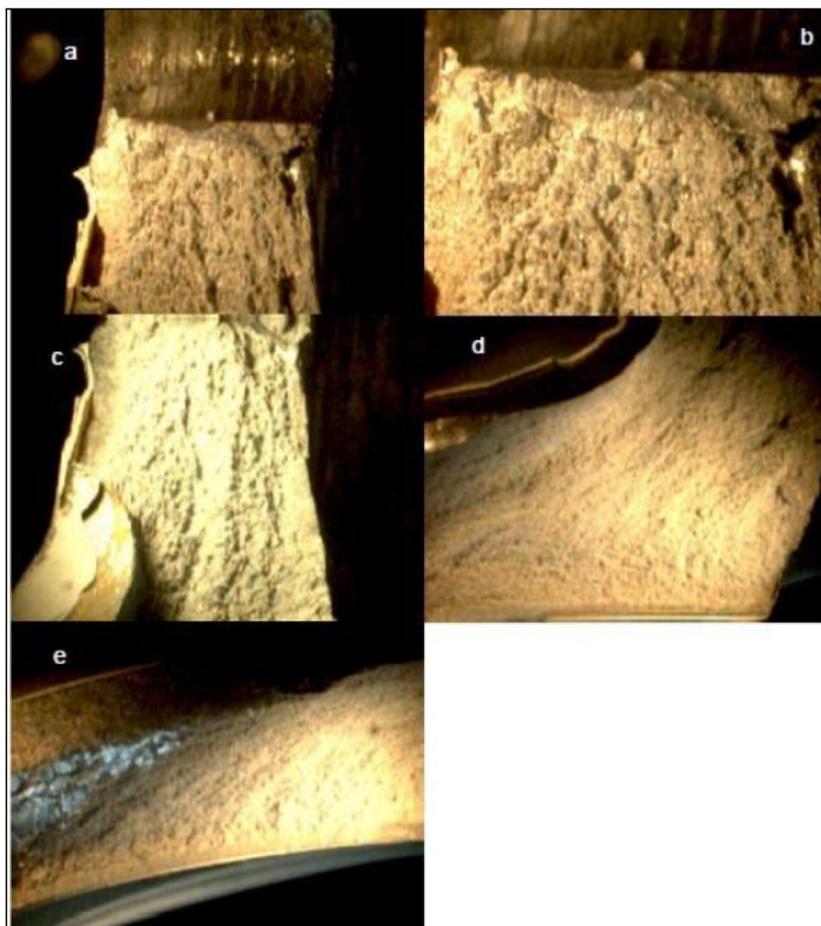
“La fractura se inició en un borde interno superior del eje de la horquilla, luego se propagó a lo largo del resto de la estructura. Se identificó un modo de falla mixto, caracterizado por clivaje y la presencia de microhuecos en las etapas iniciales. A medida que la fractura avanzaba, se observó una transición hacia un modo de falla dúctil debido a la coalescencia de los microhuecos”.

El modo de falla se atribuye a la aplicación rápida de sobrecargas. No se encontraron factores mecánicos o metalúrgicos relevantes que, por sí solos, pudieran explicar el modo de falla observado. Tampoco se identificaron iniciadores mecánicos o metalúrgicos significativos asociados con la falla.

Figura 4. Inspección óptica de la superficie de fractura. Fuente: investigación JST

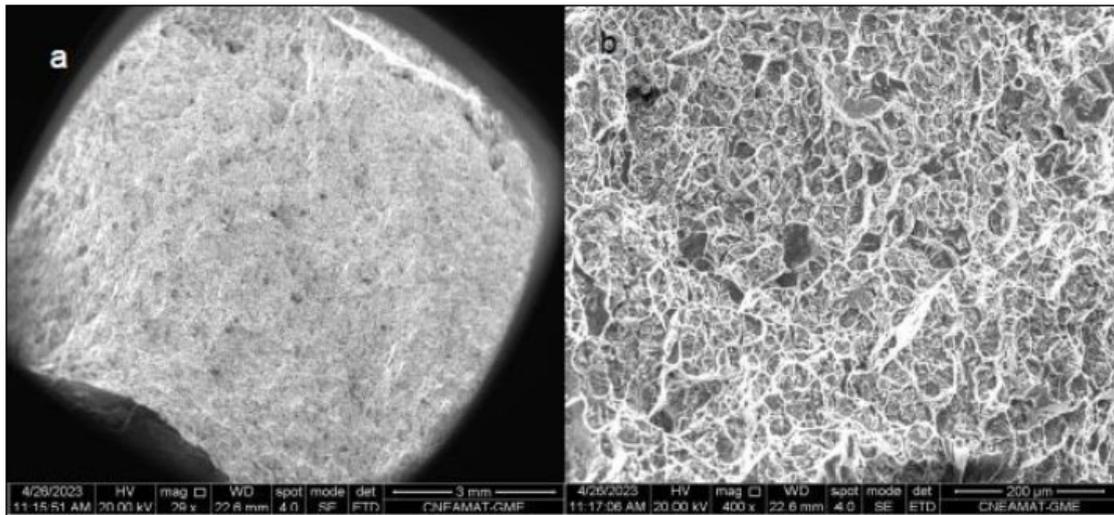
Figura 5. Inspección por microscopia de barrido electrónico de en la superficie de fractura. Fuente: investigación JST

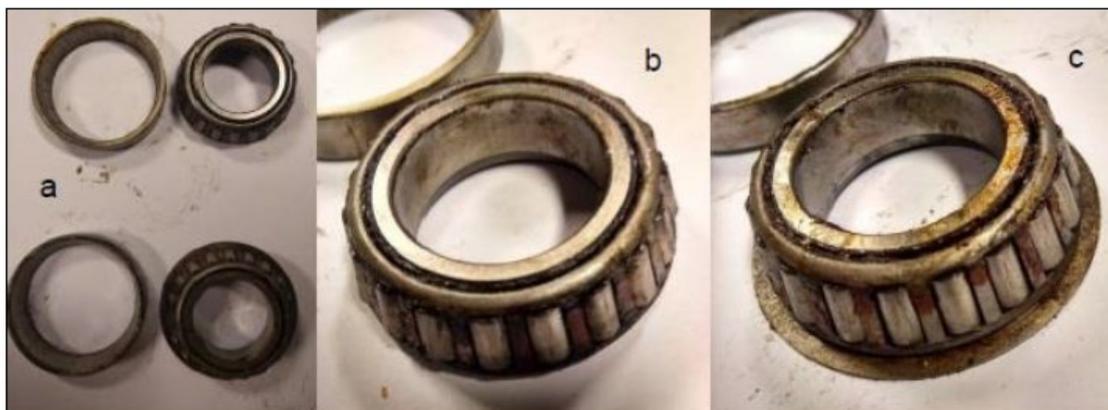
Asimismo, se realizó una inspección de los rodamientos del conjunto de tren de aterrizaje cuyo resultado no arrojó indicios que pudiesen haber tenido relación con el suceso.

Figura 6. Rodamientos del conjunto de tren de nariz. Fuente investigación JST

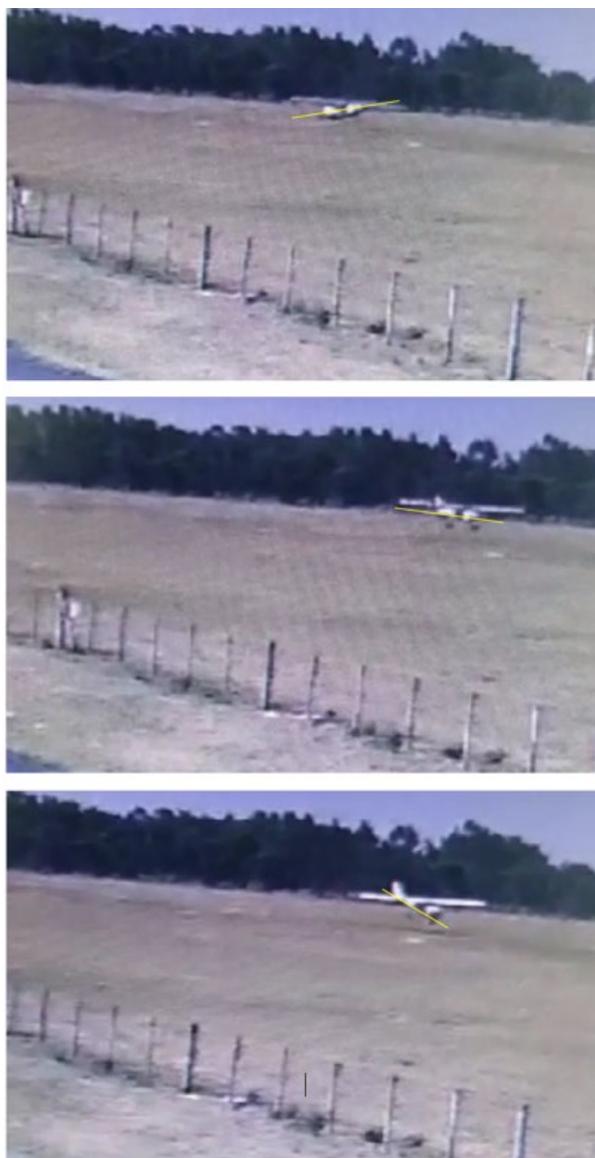
De acuerdo con los registros fílmicos obtenido en el marco de la investigación, se observó una variación en el Ángulo de Ataque (AOA) de la aeronave a lo largo de seis semiciclos de amplitud creciente después de cada toma de contacto con la pista.

Figura 7. Fotogramas de un semiciclo observado en la cámara de seguridad. Fuente: investigación

En base a las grabaciones y a la información de las entrevistas, resulta posible validar la hipótesis de que la aeronave tuvo oscilaciones inducidas de magnitud creciente durante el aterrizaje. Este fenómeno de inestabilidad inducida se conoce como "*porpoising*", donde se describe un modo de inestabilidad longitudinal fugoide divergente.

- ✓ La importancia de que los pilotos comprendan los factores que contribuyen a contactos anormales con la pista durante el aterrizaje y se les instruya en las técnicas adecuadas para gestionar tales situaciones, incluyendo la recuperación tras un rebote y la consideración de alternativas como el escape.

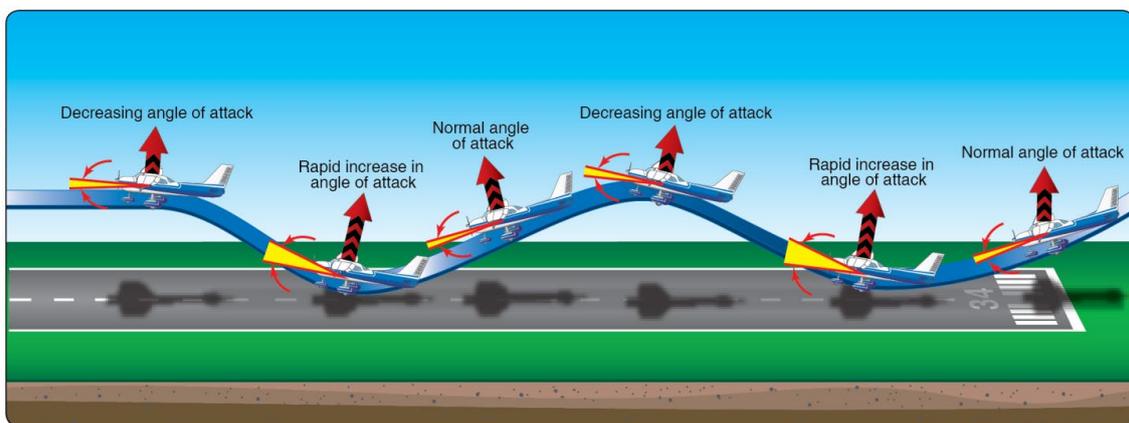
Las oscilaciones longitudinales o *porpoising*, pueden ser inducidas tras un rebote que no se recuperó adecuadamente, lo que provoca que el avión descienda con la nariz primero. Independientemente del origen, las correcciones del piloto en el comando de profundidad son las que inducen y mantienen este fenómeno de inestabilidad. Si no se controlan, estas oscilaciones longitudinales pueden resultar en impactos bruscos con la pista y el eventual colapso del tren de aterrizaje de nariz.

Figura 8. *Porpoising*. Fuente: *Airplane Flying Handbook*⁴
