# INFORME DE SEGURIDAD OPERACIONAL

Título: Pérdida de control en tierra. Piper PA-22, LV-HZS, aeródromo privado del aeroclub de Allen, provincia de Río Negro

Fecha y hora del suceso: 5 de diciembre de 2022 a las 14:00 horas (UTC)

Dirección Nacional de Investigación de Sucesos Aeronáuticos

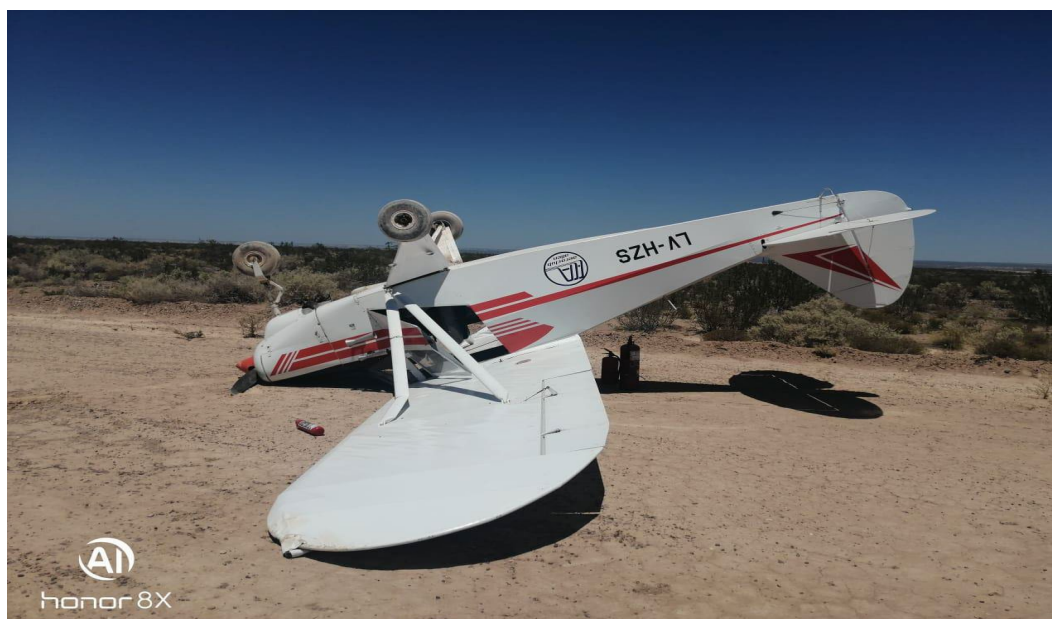
Figura 1. Posición final de la aeronave accidentada. Fuente: investigación JST

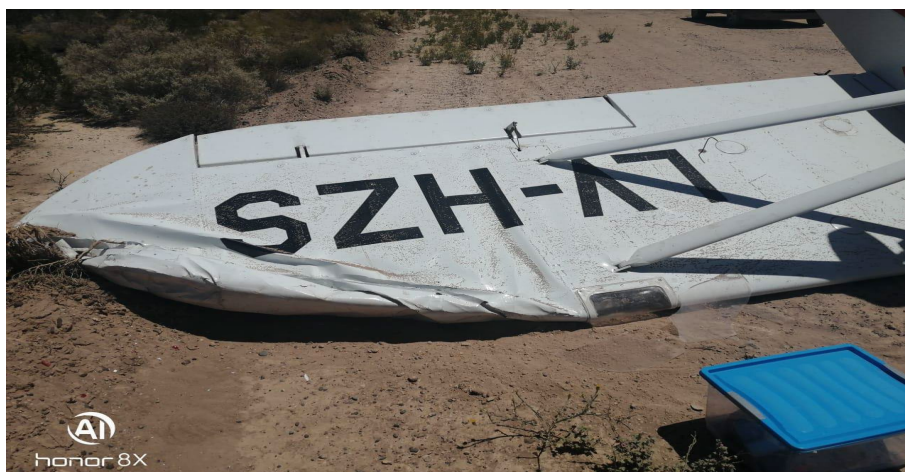
Daños de importancia.

Figura 2. Daños en la puntera y plano izquierdo. Fuente: investigación JST

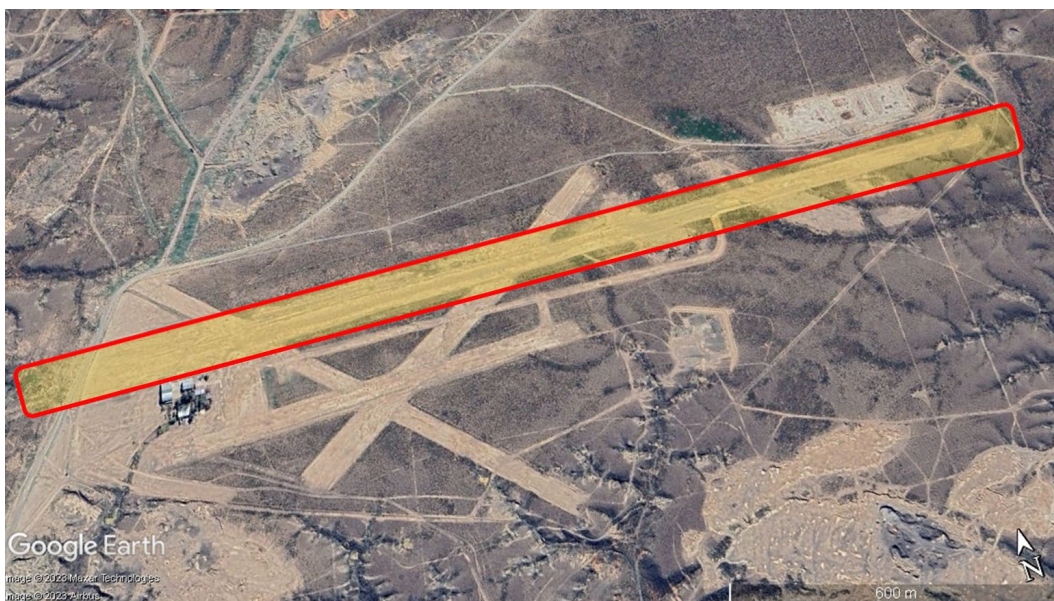
El accidente se produjo en una pista distinta a la indicada en el MADHEL, emplazada al norte de la que figura en el Manual. Esta pista tenía una orientación estimada 08-26 y una longitud aproximada de 1.900 metros.

Figura 5. Vista aérea de la pista no informada en el MADHEL. Fuente: investigación JST

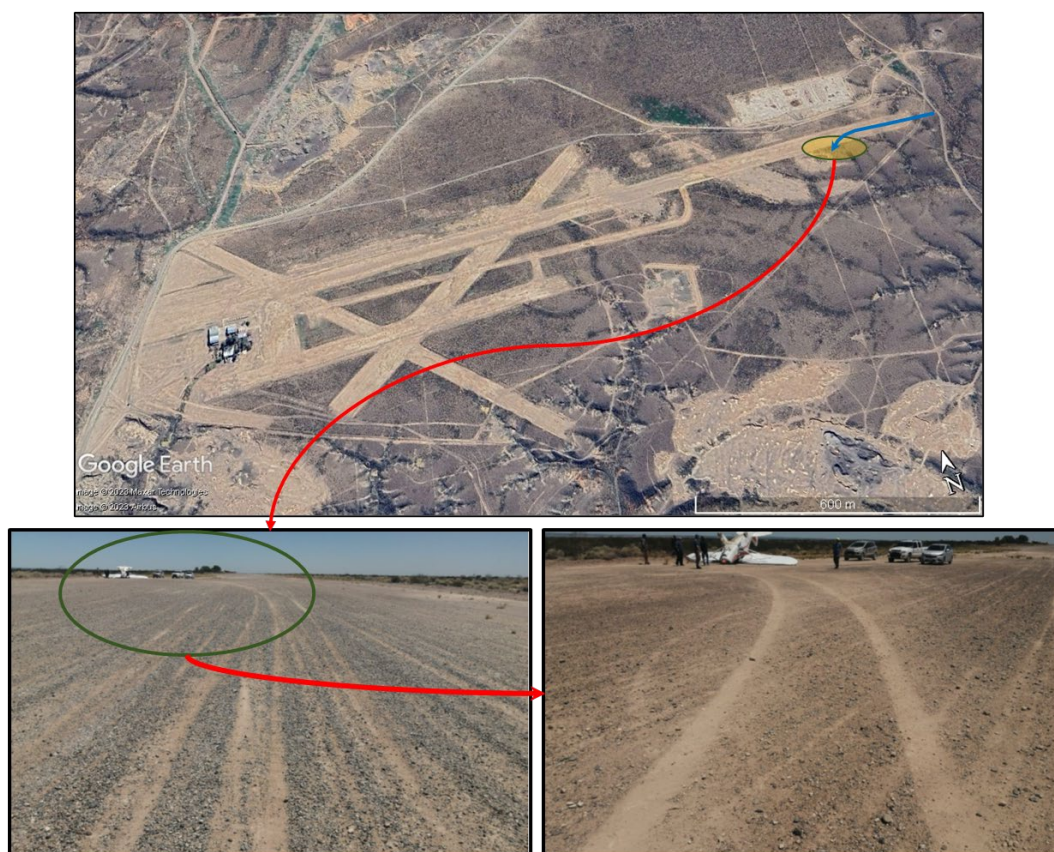
Las marcas observadas en el terreno indicaban que la aeronave tocó aproximadamente a 100 metros más allá del inicio de la pista, centrada con el eje de la misma. Luego de recorrer algunos metros, la aeronave se desvió hacia la izquierda. Durante su recorrido, el plano izquierdo descendió e impactó contra el terreno, lo que contribuyó a que capotara.

Figura 6. Vista de la pista utilizada y fotografías de marcas en el terreno. Fuente: investigación JST

Según las marcas observadas en la pista, el aterrizaje se realizó alineado con el eje central de esta. A pocos metros de la toma de contacto inicial, la aeronave comenzó a desviarse hacia la izquierda. Tras esto, los esfuerzos del alumno piloto para redireccionar la aeronave hacia el eje de la pista utilizando los comandos de dirección de la rueda de nariz no tuvieron éxito. La combinación de acciones (frenos y dirección) habría generado un alabeo de la aeronave, que provocó que la puntera del plano izquierdo descendiera e impactara contra el terreno. Este impacto sumado a la aplicación de los frenos probablemente ocasionó que la aeronave cabecee y finalmente capotara.

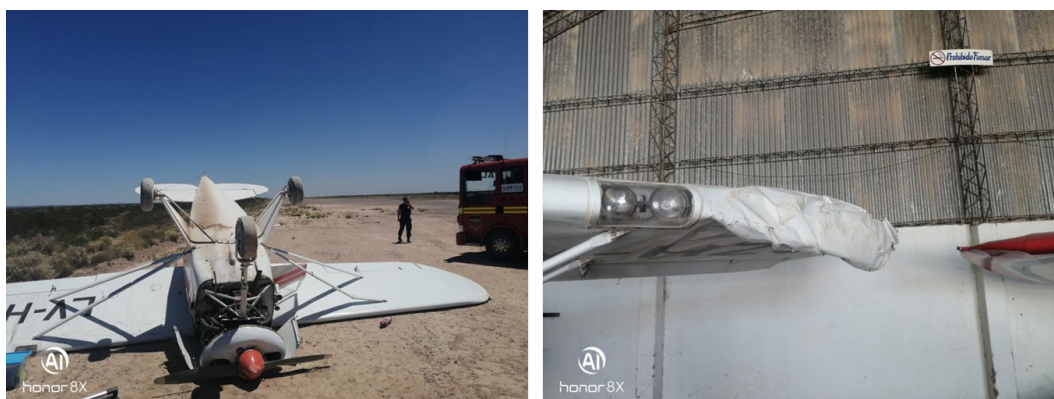
Figura 7. Vista de la aeronave capotada y daños en la puntera de plano izquierdo. Fuente: investigación JST

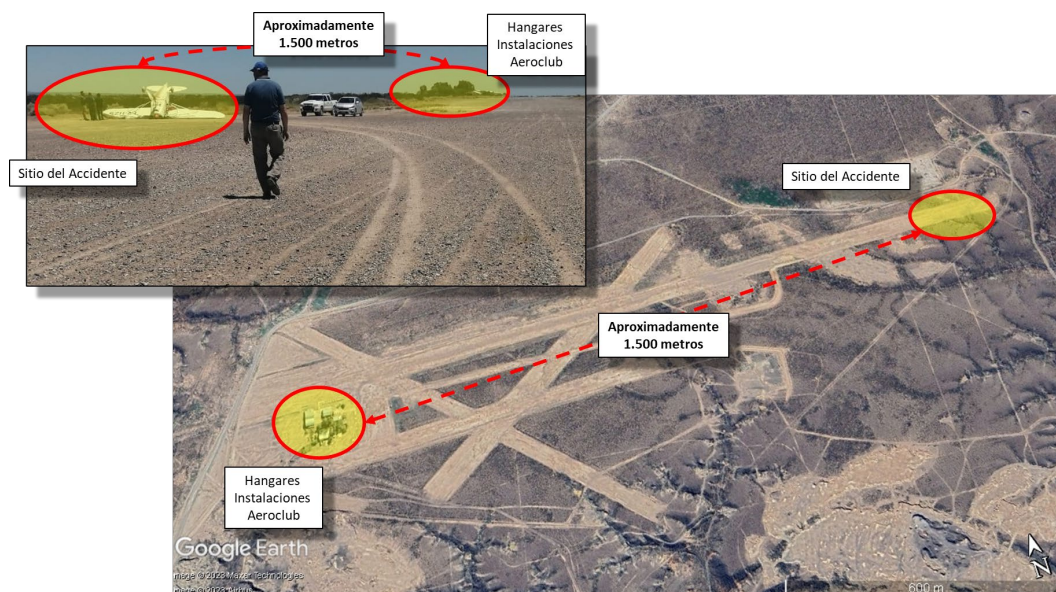
La investigación determinó que la cabecera de pista 26, donde se produjo el accidente, se encontraba a aproximadamente 1.500 metros de las instalaciones del aeroclub (hangares).

Figura 8. Distancia de las instalaciones al lugar del accidente. Fuente: investigación JST
