INFORME DE SEGURIDAD OPERACIONAL

Expediente: EX-2023-196643- -APN-DNISAE#JST

Título: Fallo de sistema/componente (grupo motor). Lansa JA-1, matrícula LV-X431, zona rural La Cumbre, provincia de Córdoba

Fecha y hora del suceso: 30 de diciembre de 2022 a las 22:05 horas (UTC)

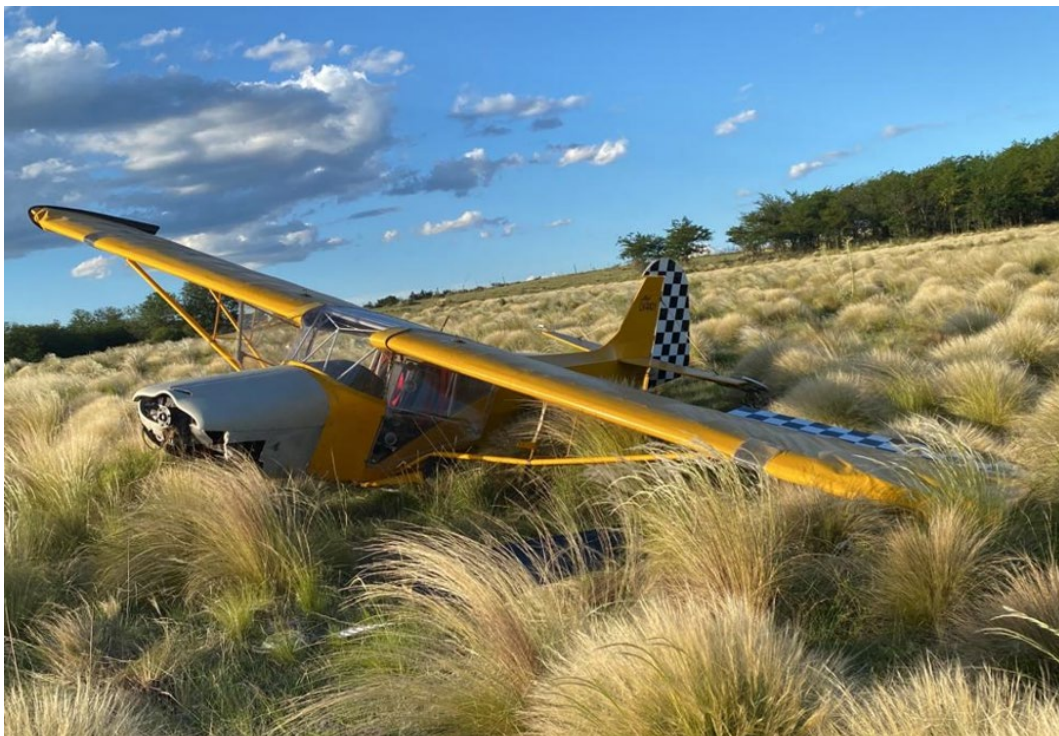
Como consecuencia del suceso, la aeronave experimentó daños de importancia.

Figura 1. Posición final de la aeronave. Fuente: investigación JST

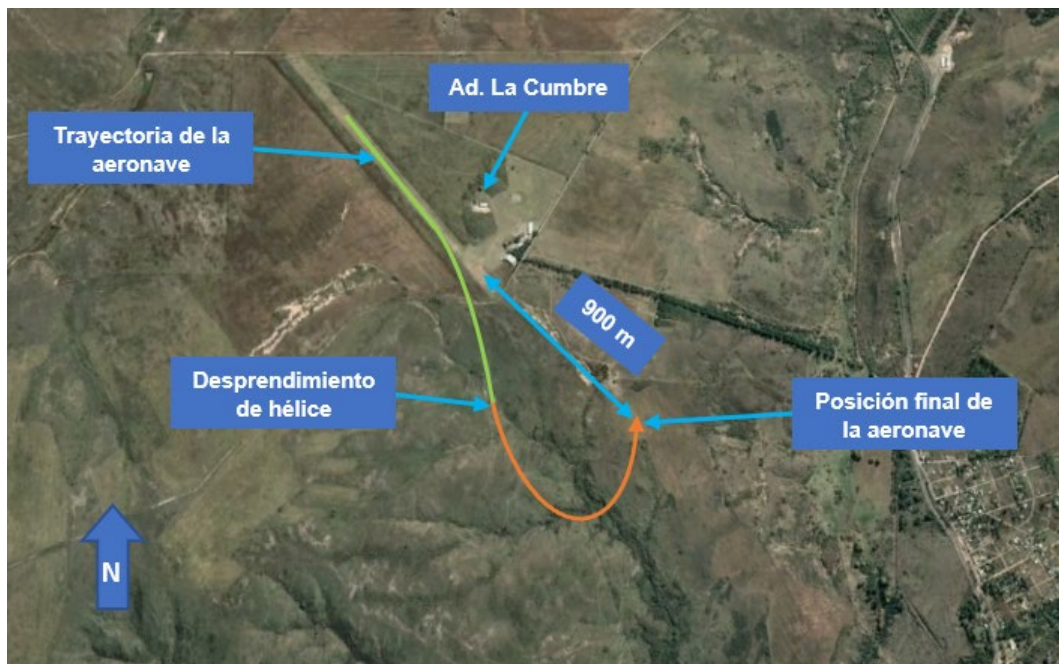
El despegue se efectuó sin inconvenientes alrededor de las 22:00 horas desde la pista 14. Al llegar a la cabecera 32, la aeronave se encontraba aproximadamente a una altura de 300 pies. Liberó el eje de pista con un viraje a la derecha y continuó con rumbo general hacia el Sur. Aproximadamente dos minutos después del despegue, el piloto experimentó una vibración y en ese instante observó cómo la hélice se desprendía y era expulsada hacia la derecha.

Ante esta situación, buscó la velocidad óptima de planeo y realizó un viraje por izquierda con el propósito de intentar regresar a la pista por la que había despegado. Al mismo tiempo, comunicó por radio la emergencia y sus intenciones. Durante la maniobra percibió que, dada la altura de vuelo y la senda de planeo que mantenía, no sería posible alcanzar la pista del aeródromo. Por consiguiente, tomó la decisión de llevar a cabo un aterrizaje de emergencia en un campo cercano.

Figura 2. Descripción de la trayectoria realizada. Fuente: investigación JST

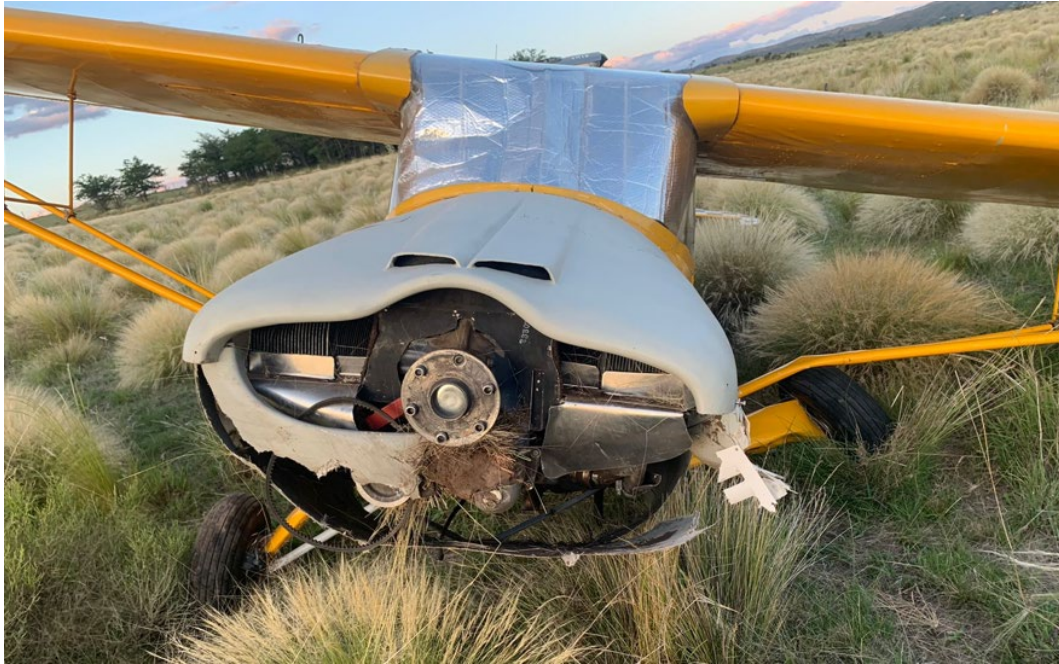
también desplegó completamente los *flaps*. Dadas las características del terreno, la aeronave aterrizó en una pendiente positiva sobre una ladera. La rueda izquierda del tren principal impactó contra los arbustos y en ese momento, la puntera del ala izquierda hizo contacto con el terreno. El avión giró 90° y se detuvo por completo.

Figura 3. Daños en el tren principal izquierdo y zona de motor. Fuente: investigación JST

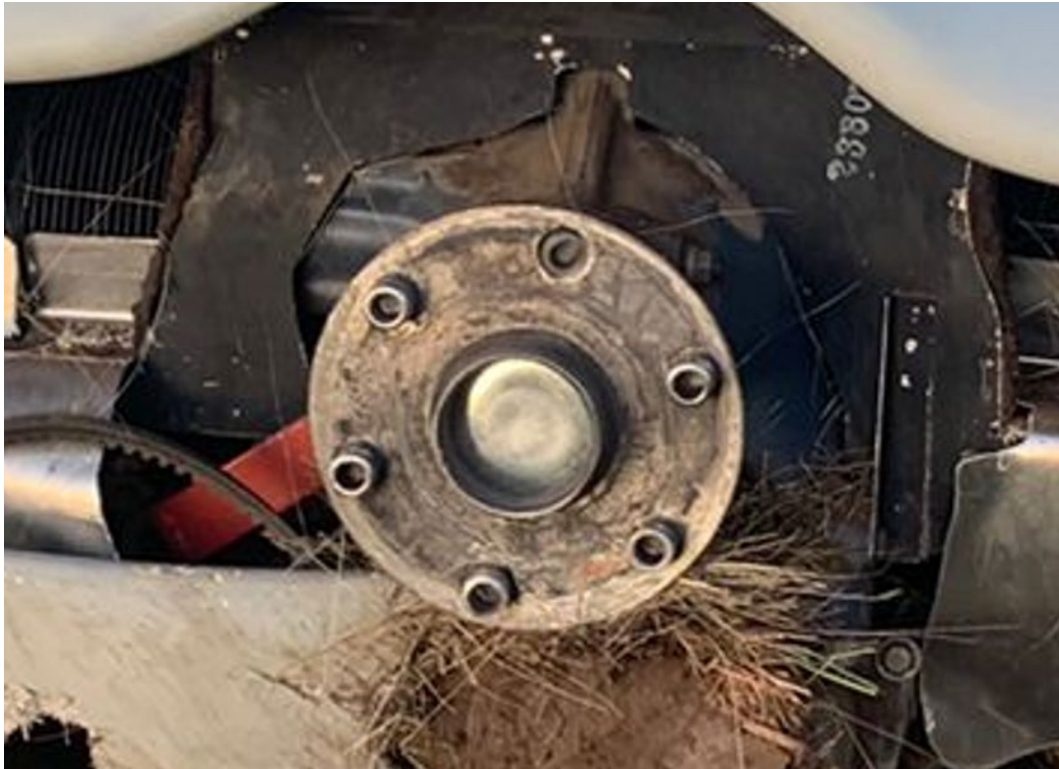
Con motivo de la investigación, se detectó que la hélice se desprendió por completo, quedando seccionados los seis bulones que la aseguraban. No fue posible localizar ni recuperar la hélice.

Figura 4. Imagen del soporte de hélice posterior al suceso. Fuente: investigación JST

La aeronave experimental fue construida por el propietario y era utilizada para realizar vuelos recreativos de placer. La hélice también había sido construida por el propietario utilizando madera y fibra de vidrio. Sin embargo, durante la investigación, no se encontraron evidencias documentales relacionadas con cálculos, diseños o mantenimiento que pudieran ser evaluados en relación con este suceso. En ese sentido, la ausencia del componente después del accidente y la falta de documentación mencionada no permiten determinar el factor desencadenante del suceso.

Las regulaciones que se aplican a las aeronaves experimentales no exigen la realización de cálculos de diseño o ensayos que evalúen la resistencia y vida útil de las partes utilizadas. Por lo tanto, no se puede determinar si la hélice o los bulones de sujeción eran los adecuados. Además, al no poder recuperarse la hélice, no se pudo determinar el origen de la falla.

- ✓ Los seis bulones de sujeción de la hélice se seccionaron por completo, lo que provocó su separación del motor.
 - ✓ Durante la investigación de campo no fue posible hallar la hélice desprendida en vuelo.
 - ✓ La evidencia recopilada no permitió establecer fehacientemente el origen del colapso del conjunto en vuelo.
-
