# Informe de Seguridad Operacional

TÍTULO: Contacto anormal con la pista. Piper PA-32R-301T, matrícula LV-HJQ,  
Aeródromo Isla Martín García, provincia de Buenos Aires

FECHA Y HORA DEL SUCESO: 15 de enero 2023 a las 14:30 horas (UTC)

EXPEDIENTE: EX-2023-5636776- -APN-DNISAE#JST

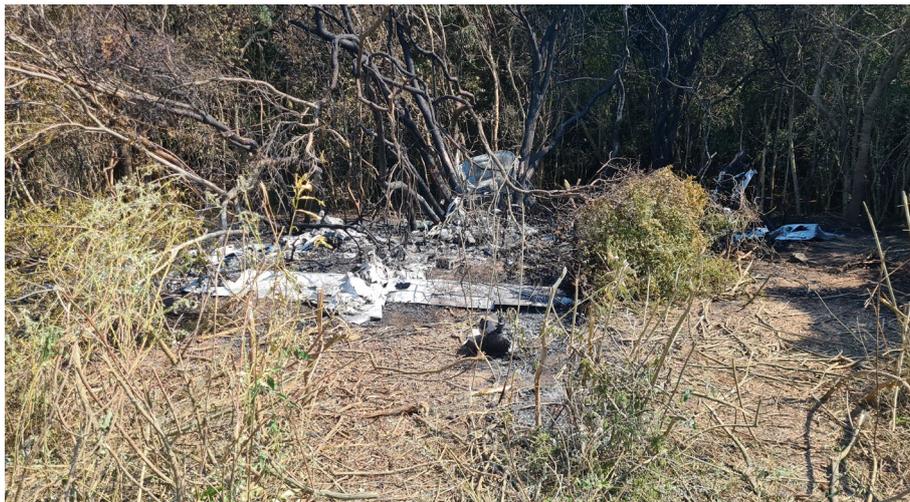
La tripulación y los pasajeros evacuaron la aeronave por sus propios medios sin lesiones graves. Como consecuencia del impacto, se produjo un incendio que destruyó la aeronave.

Figura 1. Posición final de la aeronave LV-HJQ. Fuente: investigación JST

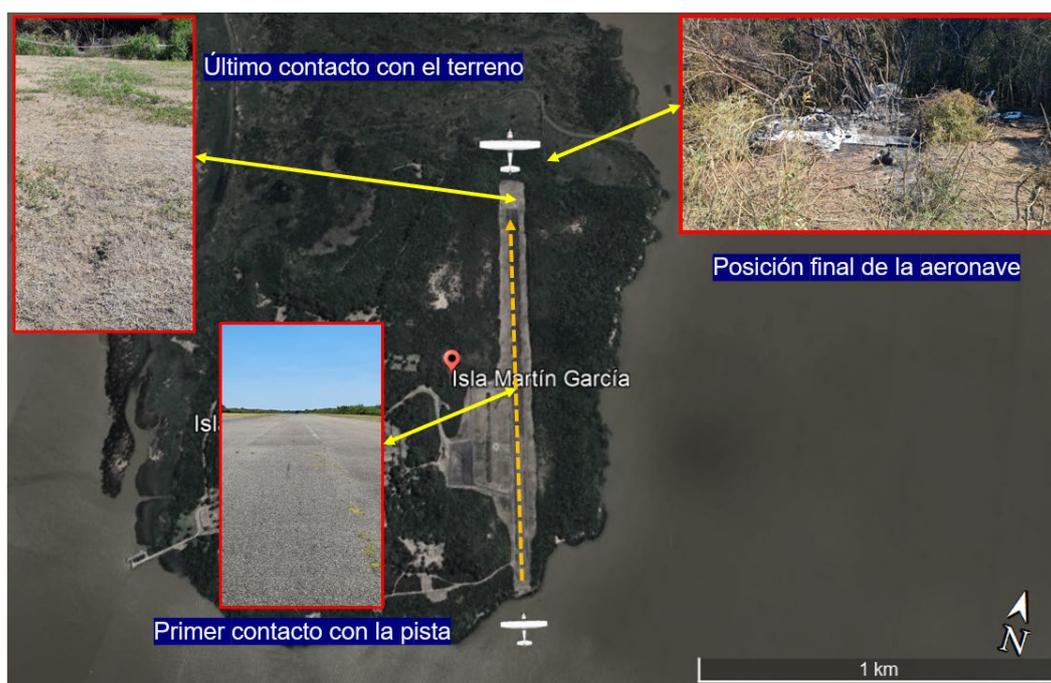
En el segundo intento, la aeronave rebotó en tres ocasiones durante la toma de contacto con la pista, y al llegar al final, sin remanente para un nuevo escape, impactó contra una arboleda ubicada a 80 metros del umbral, en la prolongación del eje de pista.

Figura 2. Croquis del lugar del accidente. Fuente: investigación JST

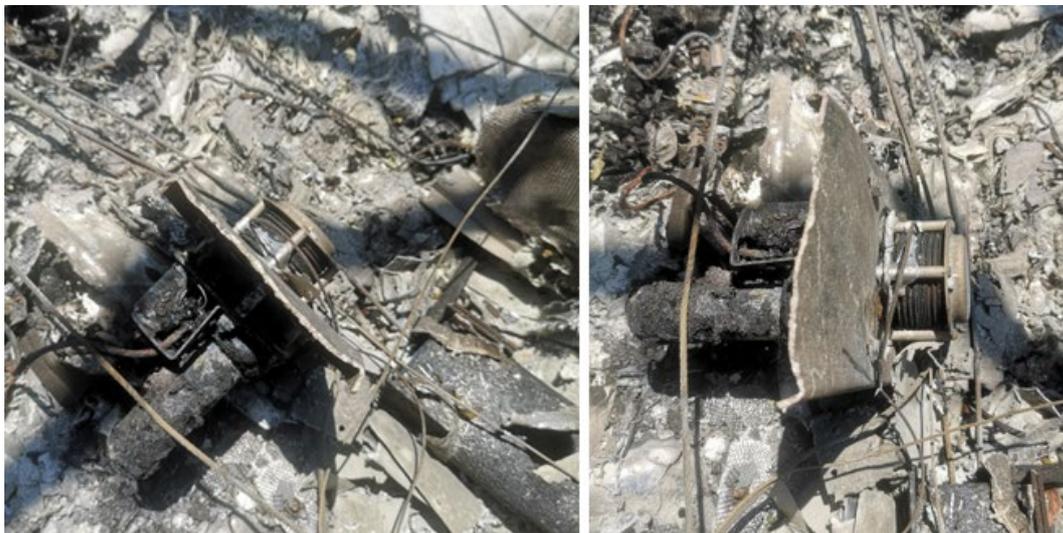
Entre los restos de la aeronave se recuperó el *trim*<sup>3</sup> del estabilizador horizontal.

Figura 3. Cilindro de ajuste y cableado del *trim* eléctrico. Fuente: investigación JST

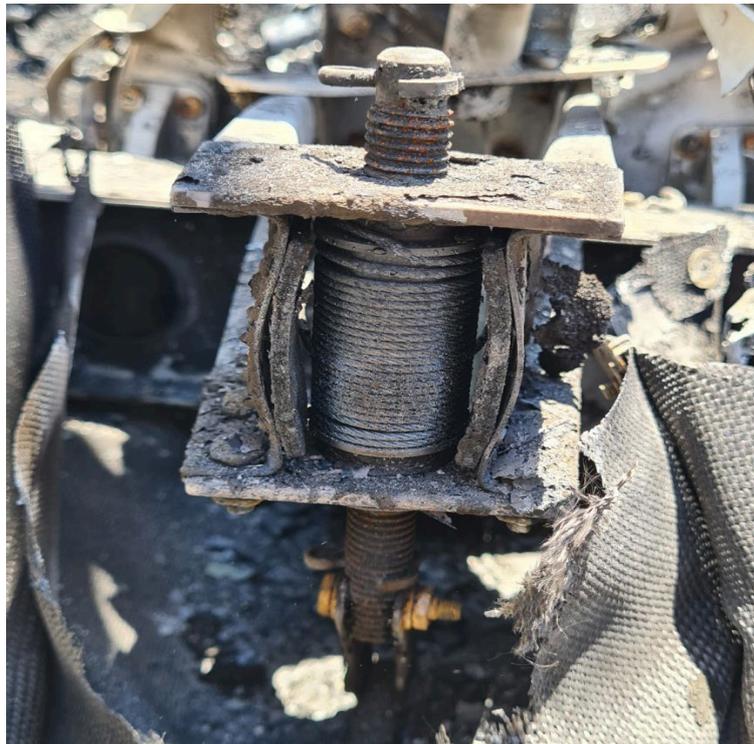
Con motivo de la investigación, se realizó una inspección detallada del sistema de *trim*. Con la colaboración del fabricante *Piper Aircraft Inc.*, se determinó que el tornillo nivelador de ajuste del *trim* se encontraba en posición neutral. Esto indicaba que el *trim* no tenía efecto aerodinámico sobre el estabilizador horizontal durante el vuelo.

Figura 4. Tornillo nivelador del *trim*. Fuente: investigación JST

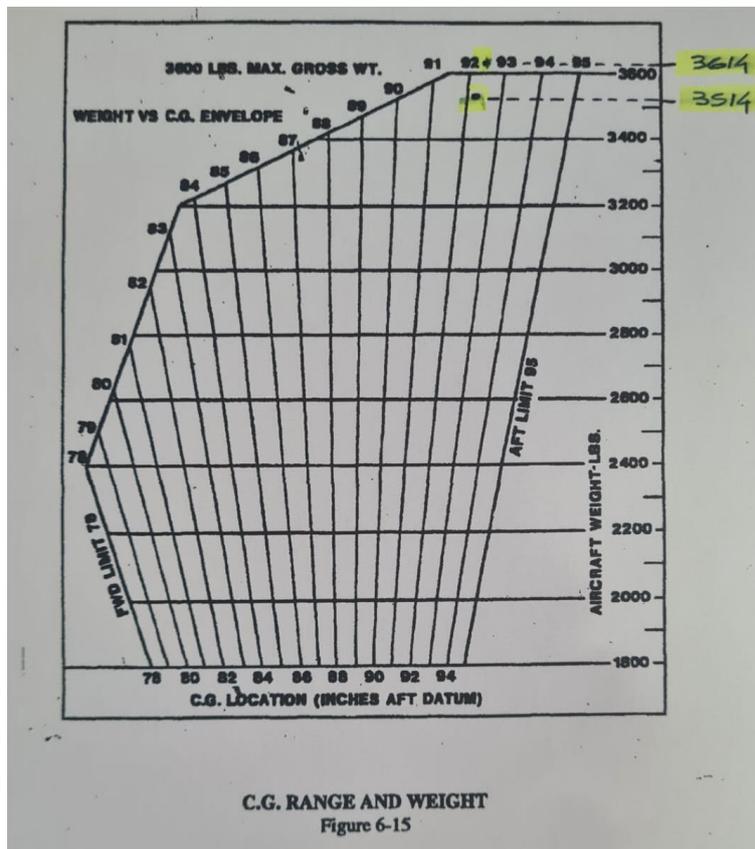
Figura 6. Gráfico de envolvente de vuelo del LV-HJQ. Fuente: investigación JST

Al momento del suceso, la aeronave se encontraba dentro de los límites de la envolvente de vuelo establecidos en el Manual de la aeronave.

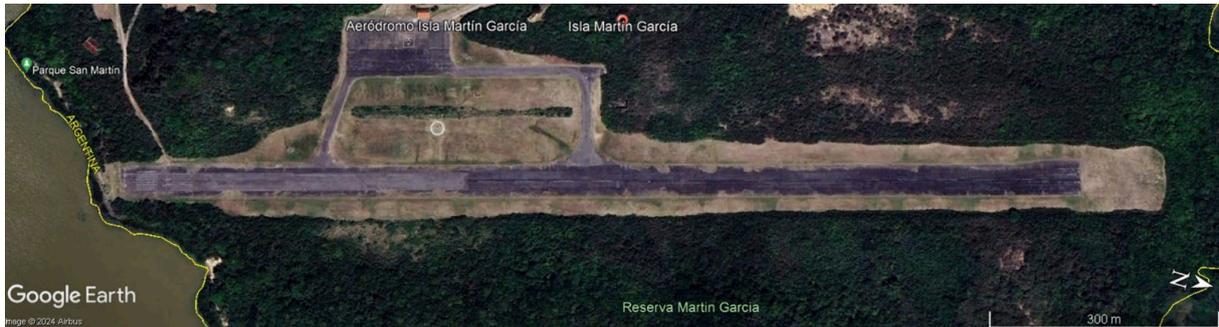
El Aeródromo Isla Martín García contaba con una pista de asfalto de 1.100 metros de longitud por 23 metros de ancho, con orientación 17/35.

Figura 7. Aeródromo Isla Martín García. Fuente: investigación JST

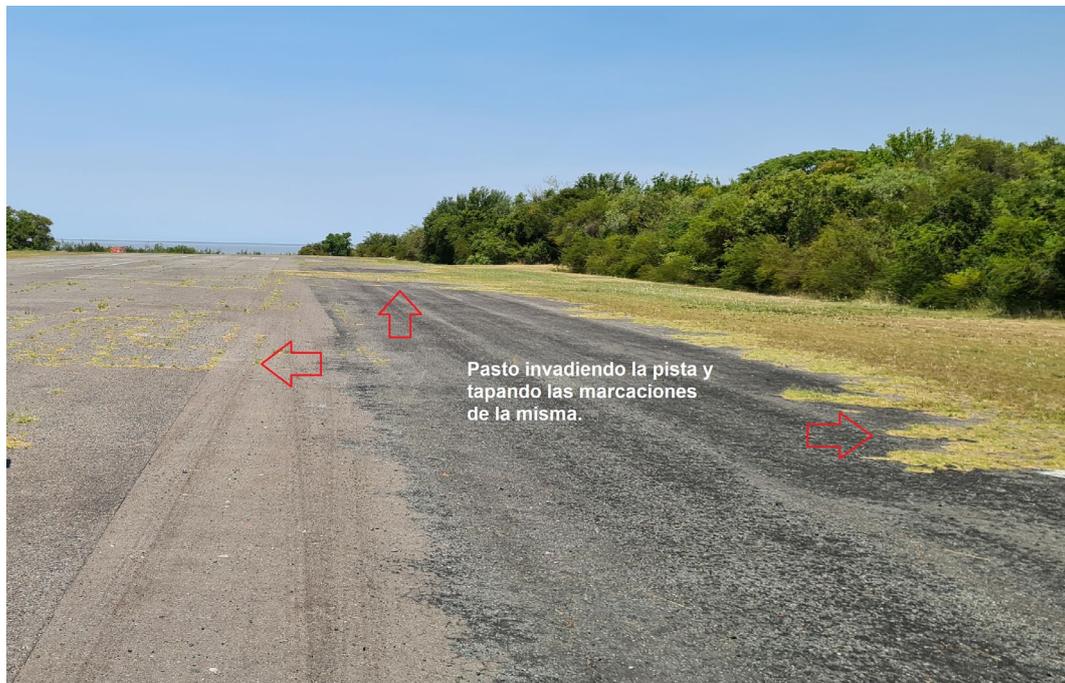
Se realizó una inspección de la pista para evaluar su estado donde se constató que presentaba deterioro en varios sectores, con piedras sueltas (canto rodado) de aproximadamente dos centímetros de diámetro. Además, la demarcación (números de orientación y eje de pista) era casi imperceptibles en varios sectores.

Figura 8. Pista con pasto y demarcaciones borradas. Fuente: investigación JST

Además, el análisis realizado reveló deficiencias en el mantenimiento del aeródromo: la pista presentaba un deterioro considerable, con piedras sueltas, y la demarcación (números de orientación y eje de pista) era difícil de visualizar en varios sectores. Tampoco se encontraron NOTAM que indicaran el estado del aeródromo.

- ✓ La condición de la pista, la franja de seguridad y la señalización del aeródromo son fundamentales para garantizar operaciones seguras. Por esta razón, se resalta la importancia de mantener la infraestructura, las instalaciones y los equipos del aeródromo en buen estado de conservación y funcionamiento.
