INFORME DE SEGURIDAD OPERACIONAL

Expediente: EX-2023-13695767- -APN-DNISAE#JST

Título: Operación a baja altitud. Thrush S2R-H80, matrícula LV-HIK, Estancia La Aurora, Buena Esperanza, provincia de San Luis

Fecha y hora del suceso: 05 de febrero de 2023 a las 13:30 horas (UTC)

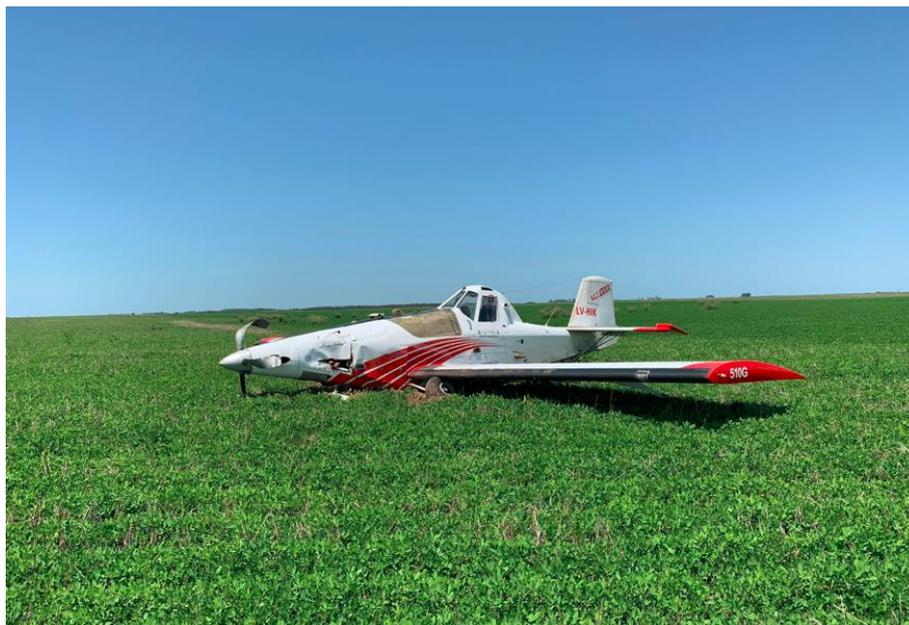
Como consecuencia del suceso, la aeronave resultó con daños de importancia en la hélice, el motor, el tren de aterrizaje y la zona inferior del fuselaje.

Figura 1. Vista general de la aeronave en su posición final. Fuente: investigación JST

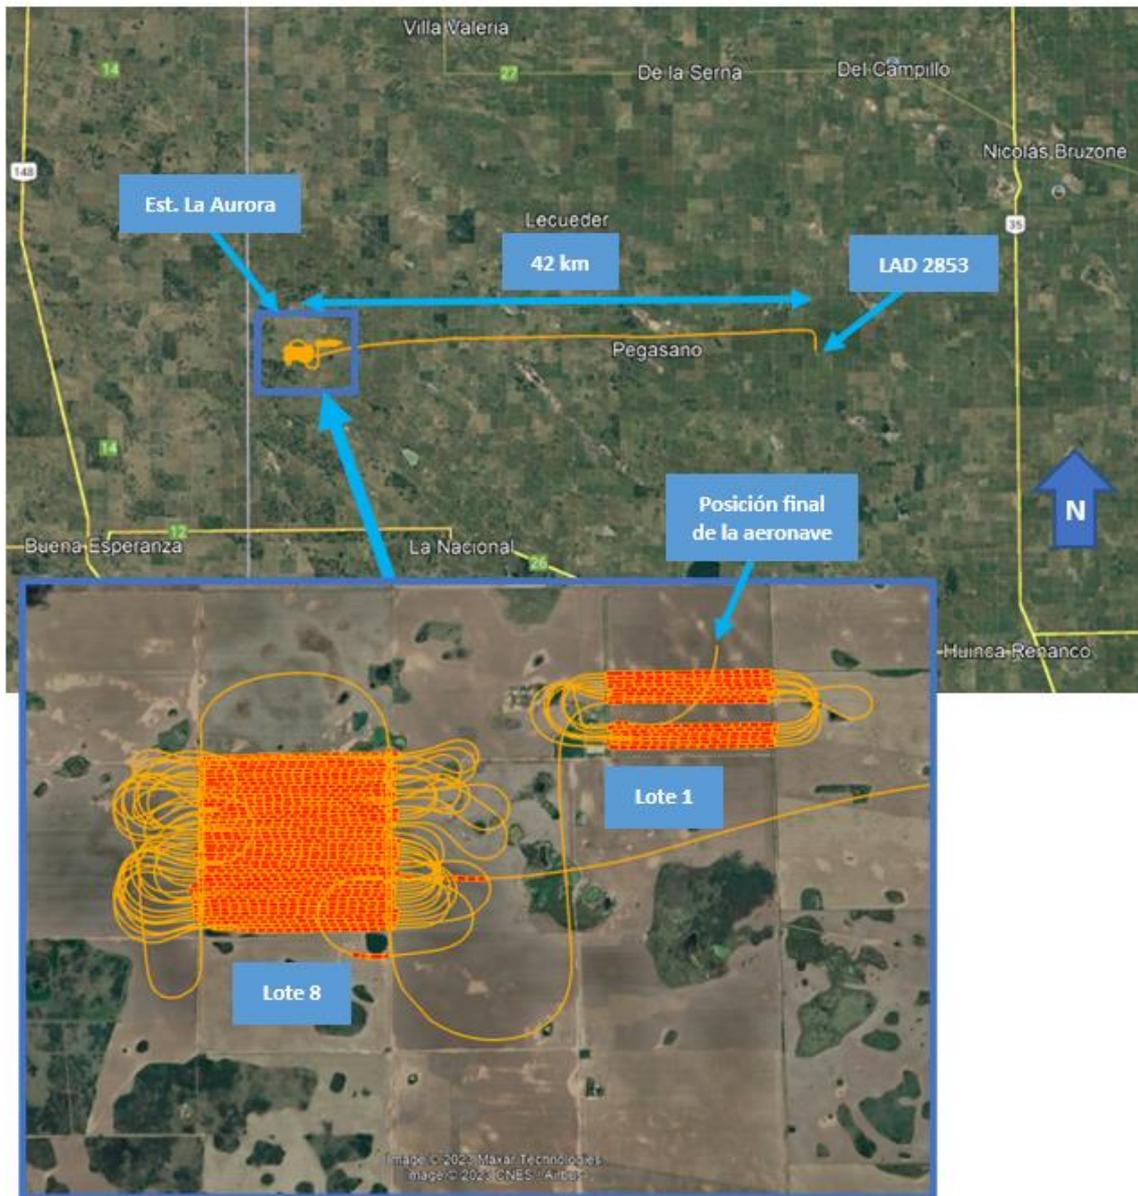
Al respecto, la aeronave estaba equipada con un banderillero satelital⁴ del cual se obtuvo el registro del vuelo completo como se muestra en la figura 2. Se pudo observar el inicio del vuelo desde el despegue en el LAD 2853, seguido del traslado de 42 kilómetros hacia el oeste a la Estancia La Aurora, las pasadas de aeroaplicación en el lote 8 y finalmente la trayectoria en el lote 1, concluyendo con la posición final de la aeronave después del impacto con la columna de hierro. En dicho registro, no consta la realización del vuelo de reconocimiento de obstáculos sobre el lote 1, donde ocurrió el suceso.

Figura 2. Datos extraídos del sistema de banderillero satelital. Fuente: investigación JST

Sin embargo, en el registro de la trayectoria del LV-HIK, obtenido del banderillero satelital de la aeronave, no se observó la realización del vuelo de reconocimiento previo al inicio del trabajo en el lote 1 de la estancia La Aurora.

La columna de hierro impactada por el LV-HIK se encontraba en el límite oeste del lote 1 (ver figuras 2 y 3), prácticamente en el punto donde la aeronave comenzaba una pasada de aeroaplicación. Antes de llegar a este punto, el piloto sorteó las instalaciones del casco de la estancia y su arboleda. Una vez superado este obstáculo, continuó su viraje en descenso y niveló las alas para iniciar la pasada siguiendo las indicaciones del banderillero satelital. Todas estas acciones se llevaron a cabo en muy pocos segundos y casi simultáneamente, lo que requería un alto nivel de atención distributiva. En este contexto, el piloto se encontró con un obstáculo difícil de visualizar debido a su tamaño y color, que se confundía con el entorno (ver figura 10), y del cual no había sido advertido en forma previa. Una vez identificado el obstáculo, la maniobra evasiva no fue exitosa debido a la proximidad, lo que resultó en el impacto de la aeronave contra la columna y la necesidad de realizar un aterrizaje de emergencia.

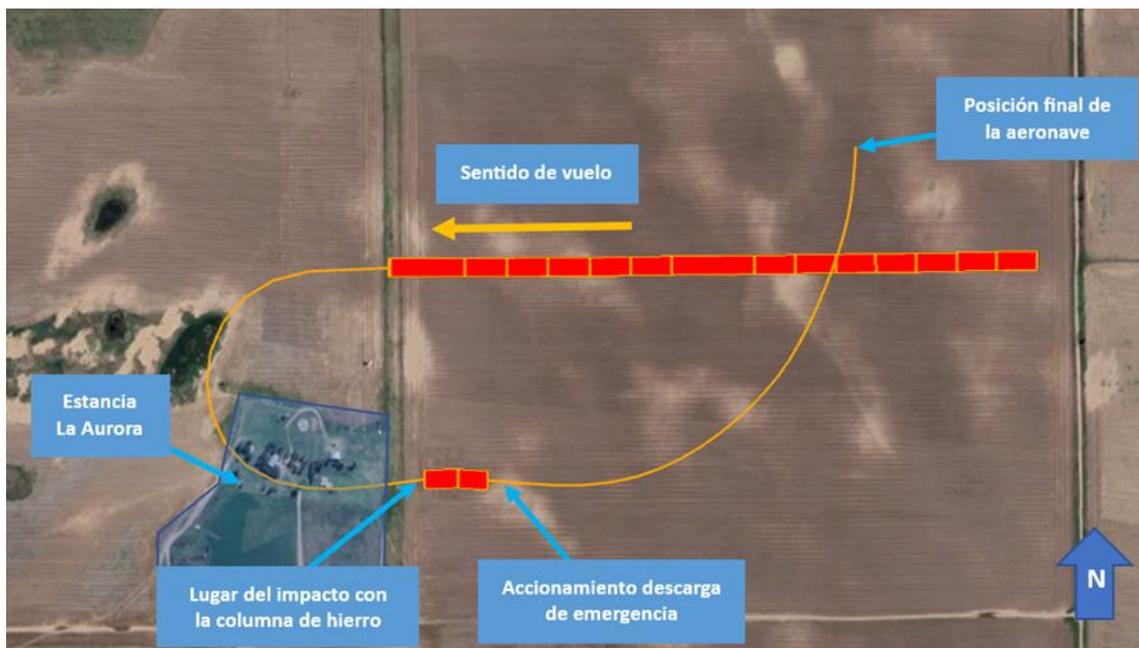
Luego del impacto, el piloto ascendió para evaluar los daos de la aeronave y realiz un viraje de 90° hacia la izquierda para enfrentar el viento. Como resultado del golpe contra la torre, una manguera de combustible se da y roci el parabrisas. Al percibir que la potencia del motor se redujo, coloc la hlice en bandera, baj la nariz de la aeronave para aumentar la

velocidad y accionó la descarga de emergencia para liberar peso; el remanente de caldo⁵ estima que habría sido de 500 litros. En ese instante, advirtió que la aeronave no estaba en condiciones de regresar hasta la pista desde donde había despegado y se preparó para realizar un aterrizaje de emergencia directamente frente a él, dentro del mismo lote, con rumbo norte. Antes de tomar contacto con el terreno, desplegó los *flaps* a 15°.

Figura 3. Fase final del vuelo según datos extraídos del sistema de banderillero satelital. Fuente: investigación JST

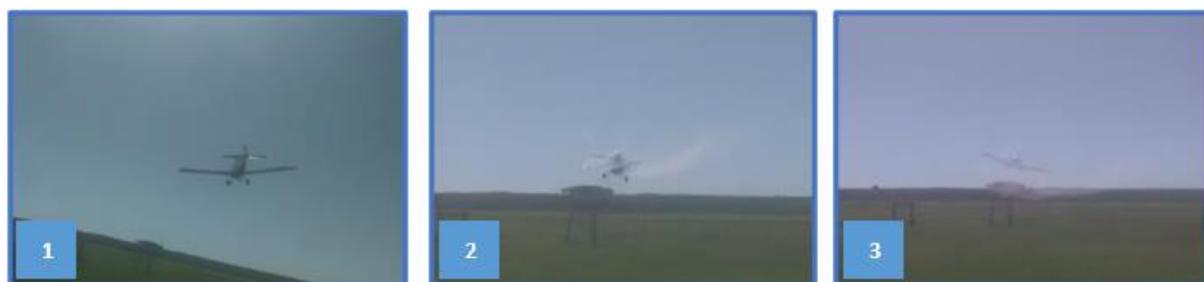
En la figura 4 se presentan recortes de un registro fílmico capturado desde la casa de la estancia La Aurora, en el cual se registra el vuelo de la aeronave desde que sobrevoló las instalaciones hasta el momento del impacto con la columna de hierro.

Figura 4. Registro fílmico. Fuente: investigación JST

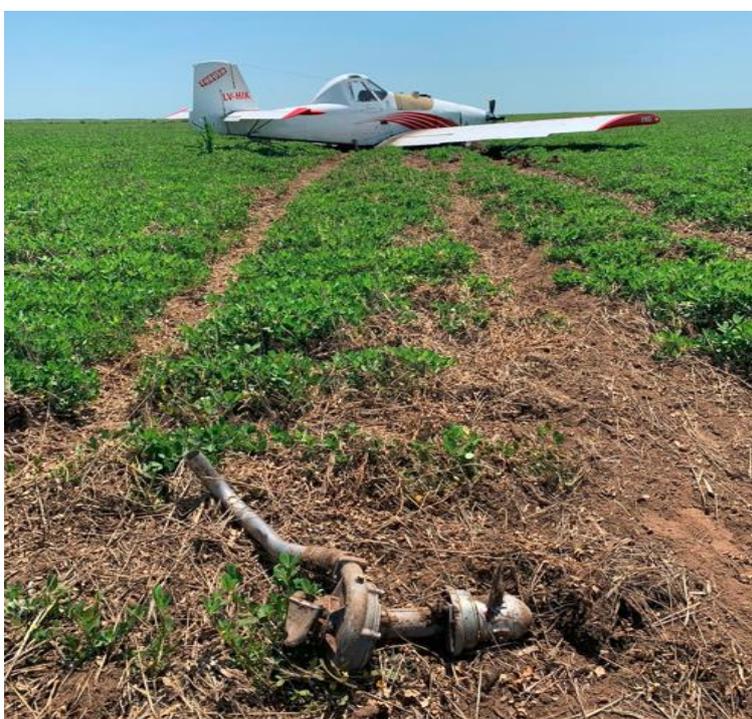
Como resultado del aterrizaje de emergencia, la aeronave recorrió 40 metros hasta detenerse finalmente con rumbo norte, según las marcas observadas en el terreno. Como consecuencia del aterrizaje de emergencia, el tren de aterrizaje principal colapsó y el sistema de rociado y las palas de la hélice resultaron con daños de importancia. La deformación de las palas era consistente con un escenario en el cual estas estaban girando a bajas revoluciones por minuto mientras la aeronave mantenía una mayor velocidad relativa

Figura 5. Posición final de la aeronave y marcas en el terreno Fuente: investigación JST

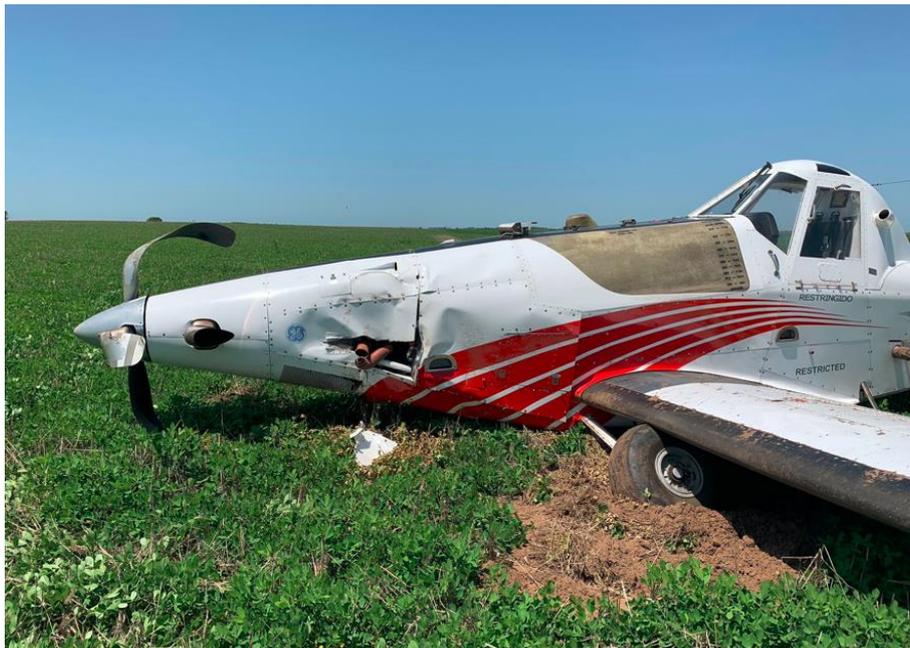
Figura 6. Daños en la zona de motor y tren de aterrizaje. Fuente: investigación JST

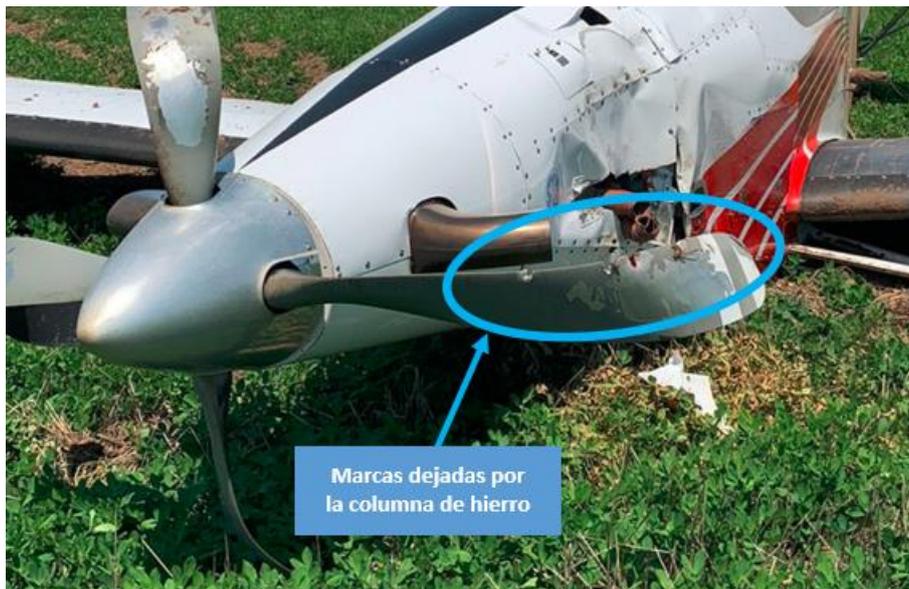
En una de las palas de la hélice (figura 8), se observaron marcas producidas por el impacto contra la columna de hierro.

Figura 8. Daños en las palas consistente con el impacto contra la columna de hierro. Fuente: investigación JST

Al momento del accidente, la visibilidad era óptima y la posición del sol no entorpecía la visión del piloto. Además, del análisis de las evidencias obtenidas, no se encontraron pruebas de fallas técnicas que desencadenaran el accidente. Se determinó que las marcas encontradas en el borde de ataque de las palas de la hélice del LV-HIK fueron el resultado del impacto contra la torre metálica. La subsiguiente falla del motor fue una consecuencia directa del

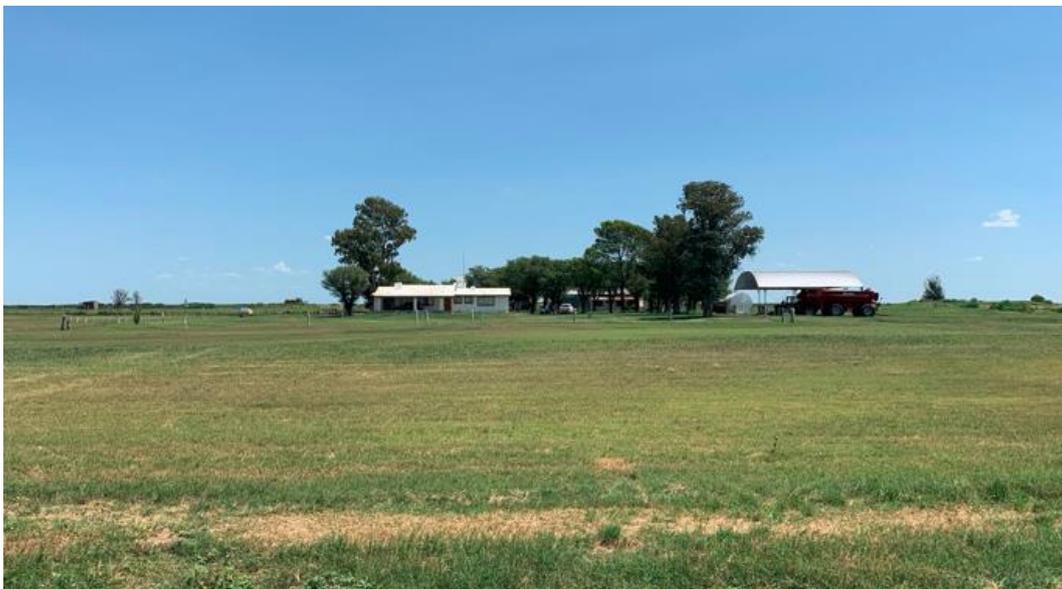
En la figura 9 se pueden apreciar las instalaciones pertenecientes a la estancia La Aurora. La imagen fue capturada desde la ubicación de la columna de hierro, con orientación hacia el oeste. La aeronave sobrevoló estas instalaciones y posteriormente descendió para iniciar la aeroaplicación sobre el lote 1.

Figura 9. Estancia La Aurora vista desde la ubicación de la columna de hierro. Fuente: investigación JST

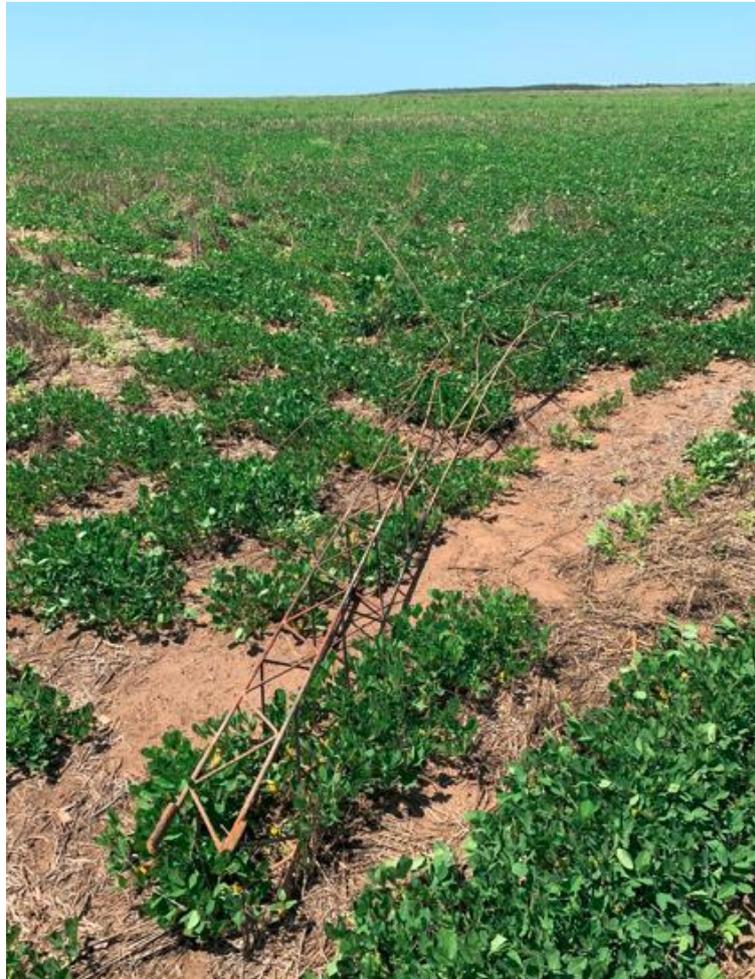
Por su parte, en la figura 10 se muestra la columna impactada por la aeronave, la cual estaba compuesta por hierros de 8 milímetros de diámetro y tenía una altura aproximada de 6 metros. Esta columna no estaba pintada y su color correspondía al óxido de hierro.

Figura 10. Columna de hierro impactada por la aeronave LV-HIK. Fuente: investigación JST

- ✓ La importancia de realizar vuelos de reconocimiento con el objeto de identificar peligros físicos en el entorno donde se realizarán trabajos de aplicaciones agroaéreas, con el objetivo de mitigar los riesgos inherentes al vuelo a baja altura.
