Informe de Seguridad Operacional

SUCESO: Accidente

TÍTULO: Pérdida de control en vuelo. Pitts S1, matrícula LV-X768, Aeródromo de
Trenque Lauquen, provincia de Buenos Aires

FECHA Y HORA DEL SUCESO: 4 de marzo de 2023 a las 22:30 horas (UTC)

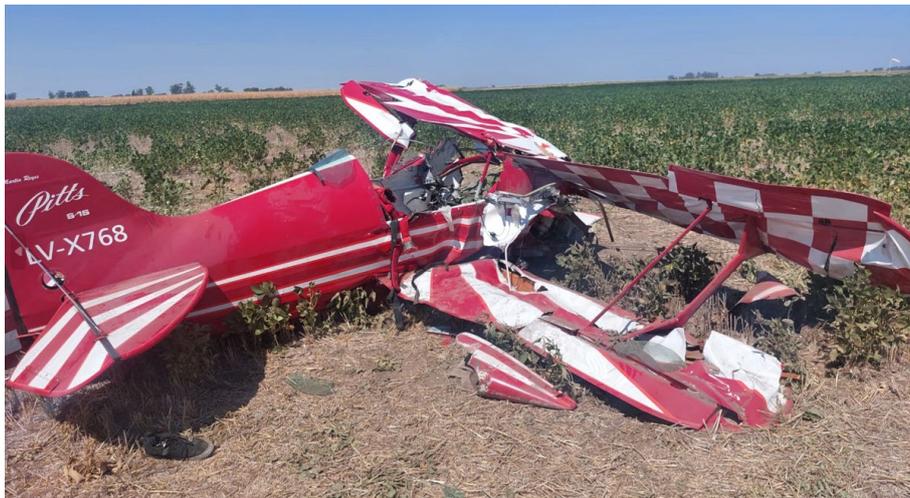
Figura 1. Posición final de la aeronave LV-X768. Fuente: investigación JST

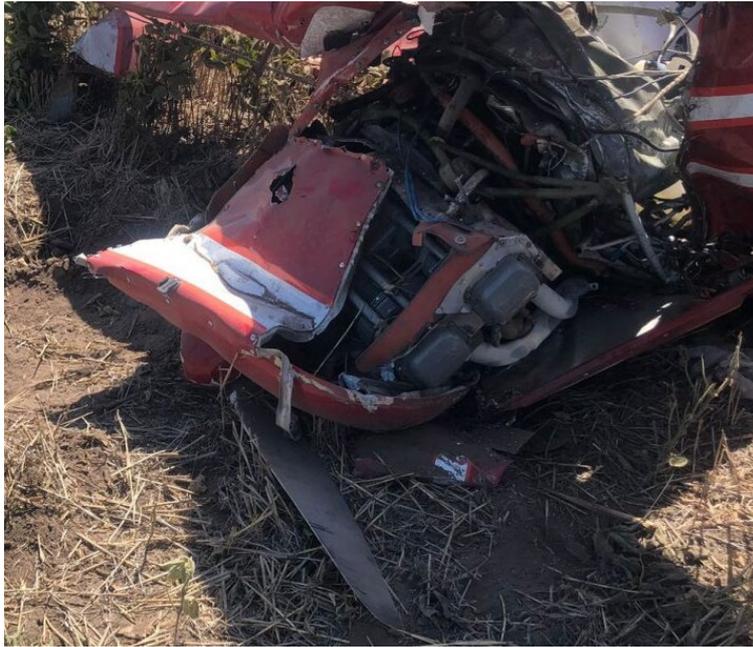
1.3.2 Motor

Daños de importancia.

Figura 2. Daños en el motor. Fuente: investigación JST

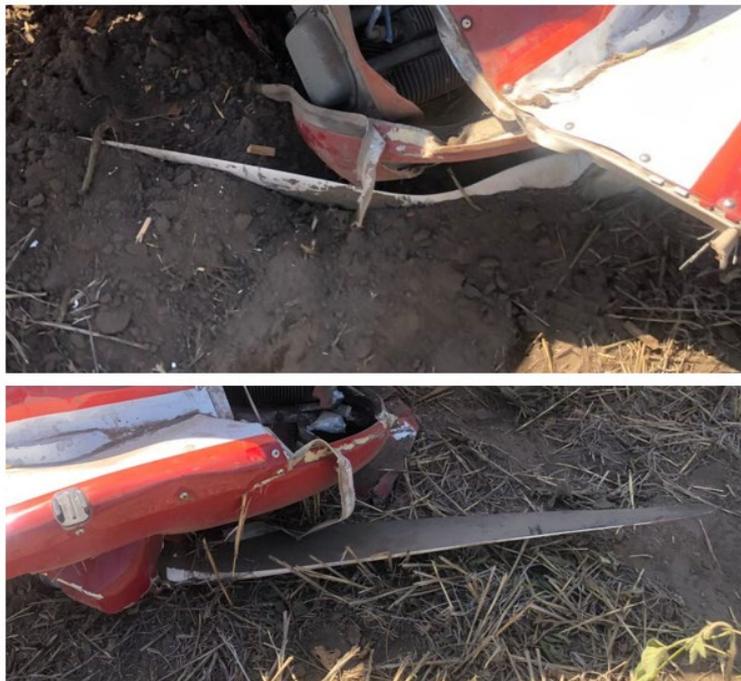
Daños de importancia.

Figura 3. Daños en la hélice. Fuente: investigación JST

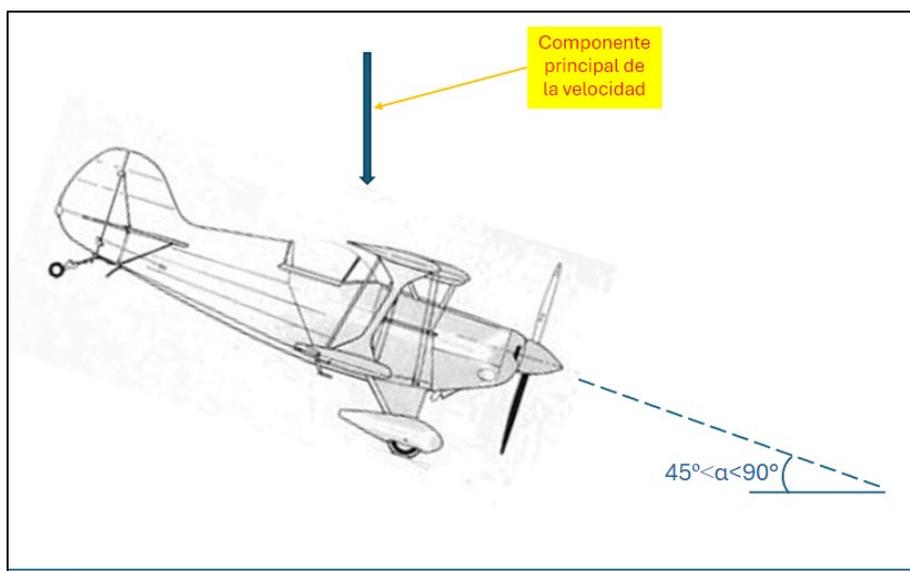
Los restos de la aeronave presentaron daños más severos en la zona frontal, lo que es consistente con un impacto caracterizado por un marcado desplazamiento vertical y una actitud de entre 45° a 90° , tal como se muestra en la imagen siguiente.

Figura 7. Actitud de la aeronave previa al impacto. Fuente: investigación JST

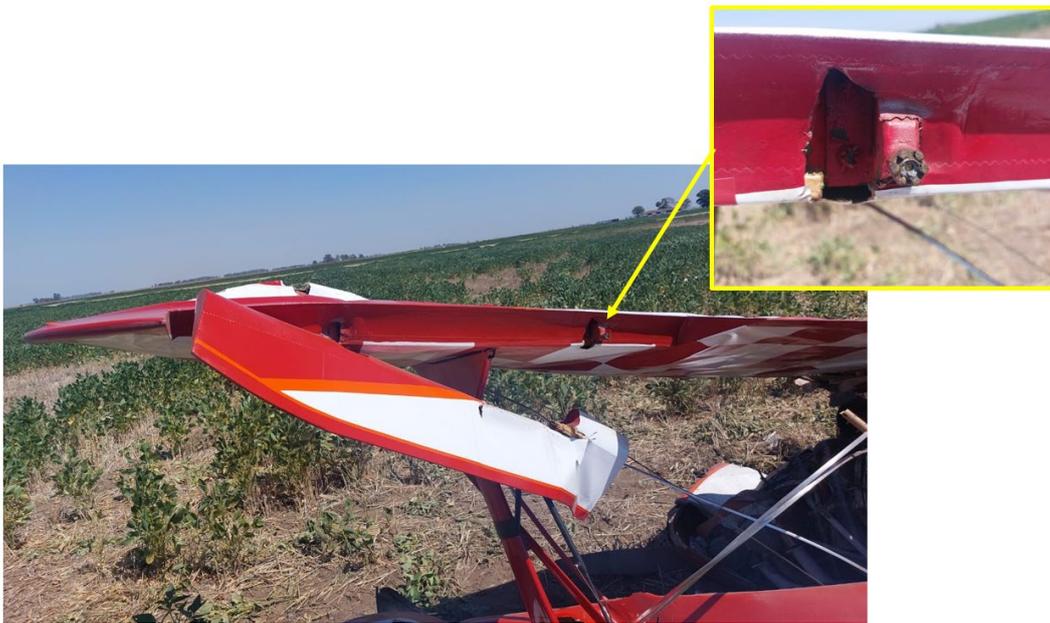
El equipo de investigación llevó a cabo una inspección de los restos de la aeronave y constató que uno de los pernos de sujeción del eje pivote del alerón izquierdo presentaba una fractura. Este fue retirado a los fines de determinar la mecánica de falla del mismo.

Figura 8. Falla en perno del alerón izquierdo. Fuente: investigación JST

A través de la realización de un ensayo topográfico en la superficie de la fractura, se determinó que esta se produjo como resultado de la aplicación repentina de cargas superiores a las de diseño. De este modo, se puede validar la hipótesis de que la fractura del componente ocurrió en el momento del impacto con el terreno, lo que permite descartar la posibilidad de que la falla se haya producido durante el vuelo.

En cuanto a las características metalográficas observadas, aunque estas tienen el potencial de disminuir las propiedades mecánicas del material, se concluyó que no existió un mecanismo de debilitamiento progresivo relacionado con la falla observada.

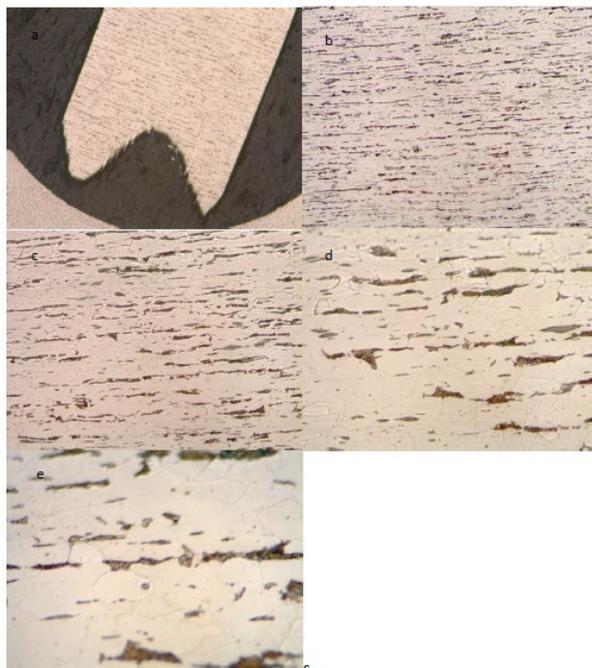
El perno en cuestión fue identificado y caracterizado en relación con sus dimensiones, composición química, dureza y microestructura. Se trataba de una rótula modelo Heim MD34-14, fabricada en acero AISI SAE 1016. La dureza del material se encontraba en el límite superior del rango aceptable, y presentaba inclusiones tipo C, así como un bandeado en la estructura ferrítica-perlítica. Estas características metalúrgicas disminuyen las propiedades mecánicas del material, particularmente su tenacidad.

Figura 10. Metalografía de la sección longitudinal. Fuente: investigación JST

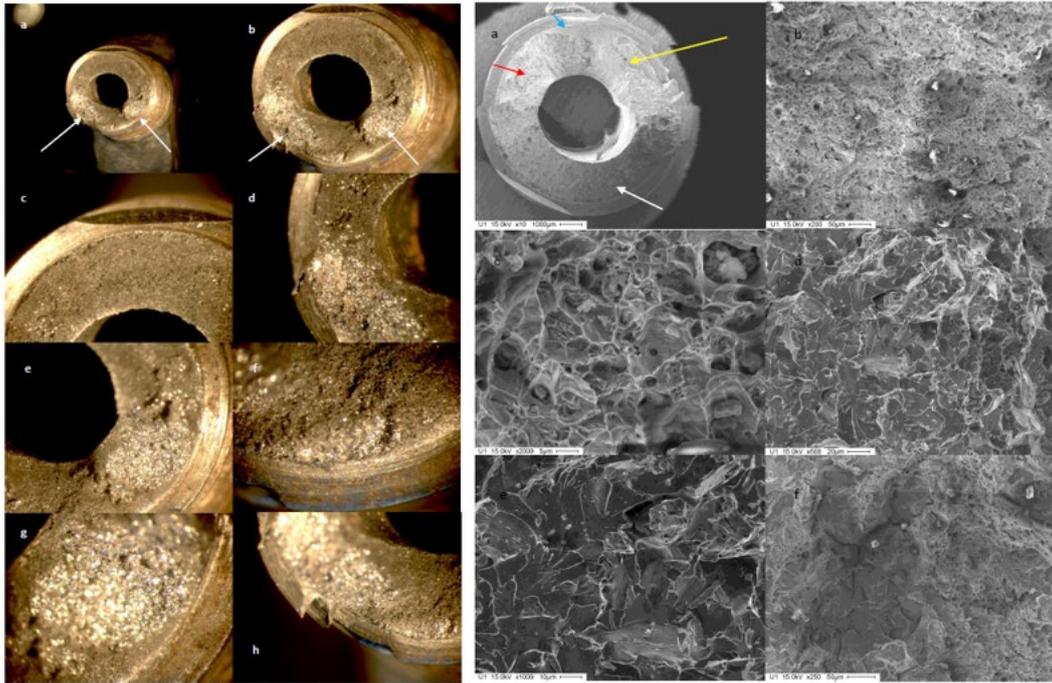
Se determinó que la fractura del perno se inició por un mecanismo de falla frágil (clivaje), finalizando posteriormente de manera dúctil. El origen de la fractura fue atribuido a sollicitaciones que superaron las especificaciones de diseño, aplicadas de manera abrupta, lo que, sumado a la disminución de la tenacidad provocada por la microestructura del material, contribuyó al fallo del componente.

Figura 11. Superficie de la fractura. Fuente: investigación JST

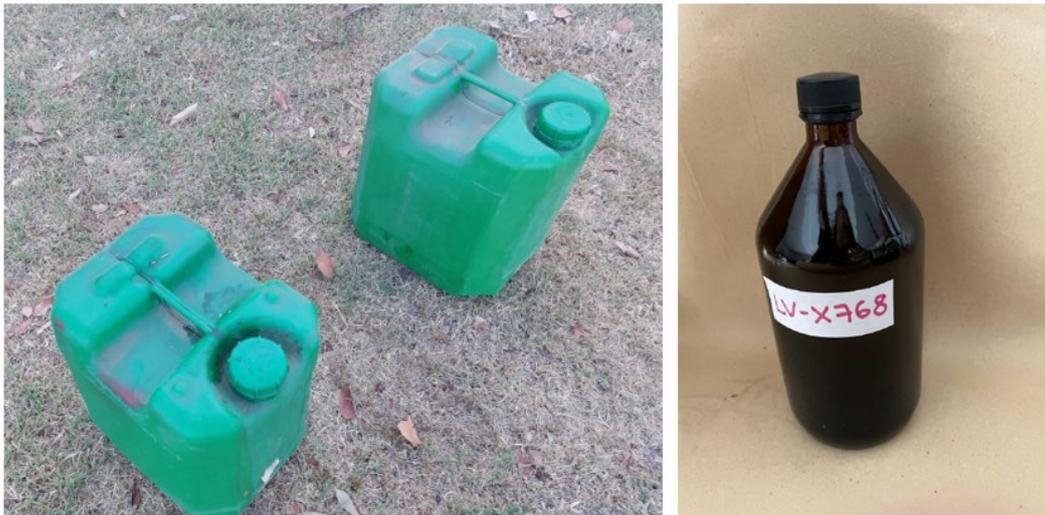
El análisis realizado determinó que el combustible era 100LL y cumplía con las condiciones físico-químicas aptas para su uso.

Figura 12. Bidones y muestra de combustible. Fuente: investigación JST
