# INFORME DE SEGURIDAD OPERACIONAL

Título: Contacto anormal con la pista. Aero Boero 180-RVR, matrícula LV-MFM, aeródromo Cafayate, provincia de Salta

Fecha y hora del suceso: 8 de marzo de 2023 a las 14:15 horas (UTC)

Dirección Nacional de Investigación de Sucesos Aeronáuticos

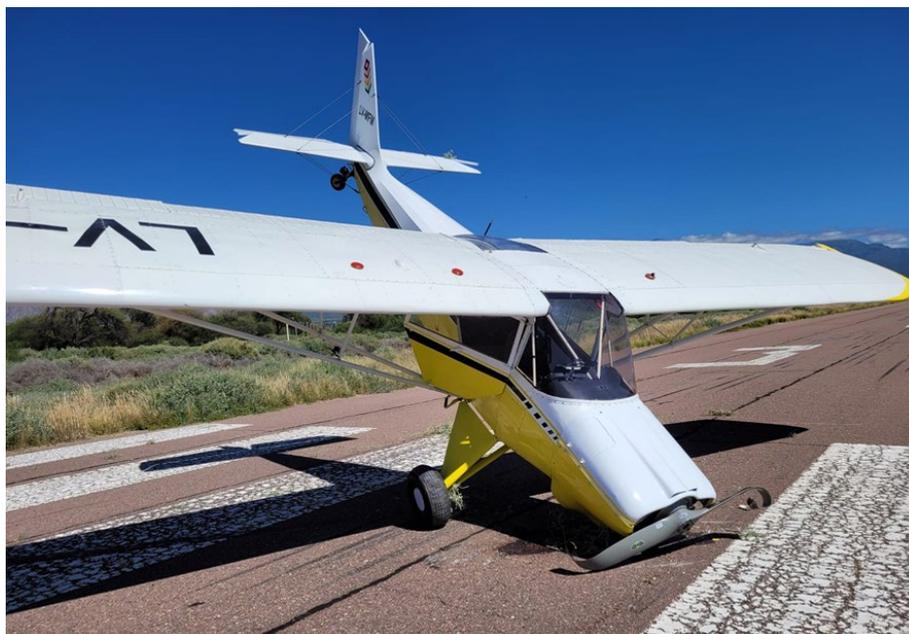
Como consecuencia del suceso, la aeronave resultó con daños en la rueda izquierda, capó inferior de motor, caño de escape y hélice. Además, el motor se detuvo en forma brusca al golpear la hélice contra el terreno. El piloto abandonó la aeronave por sus propios medios sin lesiones.

Figura 1. Posición final de la aeronave LV-MFM. Fuente: investigación JST

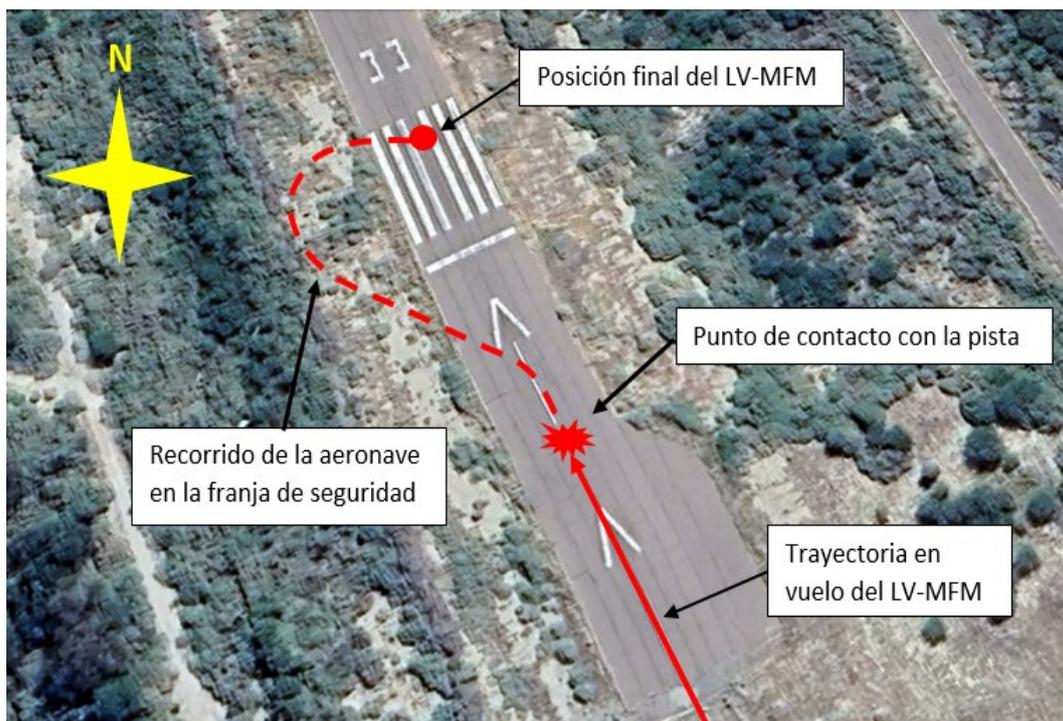
Según manifestó el piloto, durante la fase de aterrizaje, momentos antes del toque, el ala derecha se elevó de manera repentina, lo que provocó que la aeronave virara hacia la izquierda, tocando la pista de manera brusca y saliendo por el margen izquierdo. El piloto intentó aplicar potencia para retomar el vuelo, pero la vegetación y las malezas altas en la franja de seguridad impidieron que la aeronave acelerara y despegara nuevamente.

Luego de recorrer unos metros por la franja de seguridad y ante la imposibilidad de incrementar la velocidad, el piloto redujo la potencia. A continuación, el LV-MFM ingresó nuevamente a la pista en forma descontrolada, realizó un medio trompo hacia la derecha, tocó la pista con el ala izquierda y se detuvo apoyado sobre su nariz y el tren principal con un rumbo aproximado de 100°.

Figura 2. Trayectoria del LV-MFM durante el aterrizaje. Fuente: investigación JST

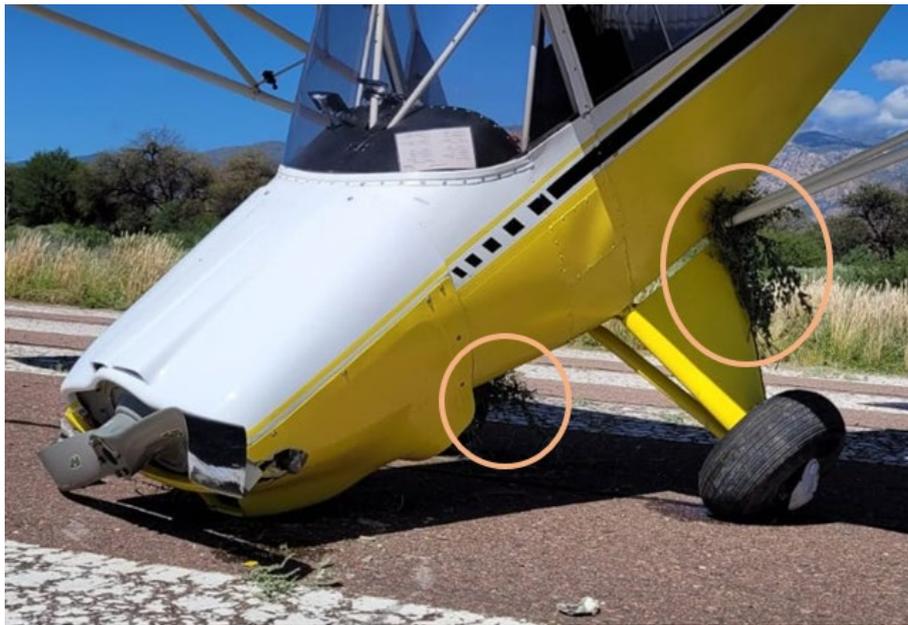
En la figura 3 se observan malezas atrapadas en el tren principal derecho y en la unión del montante con el fuselaje; como resultado de la excursión de pista que tuvo la aeronave.

Figura 3. Daños en hélice, capó y rueda izquierda. Fuente: investigación JST

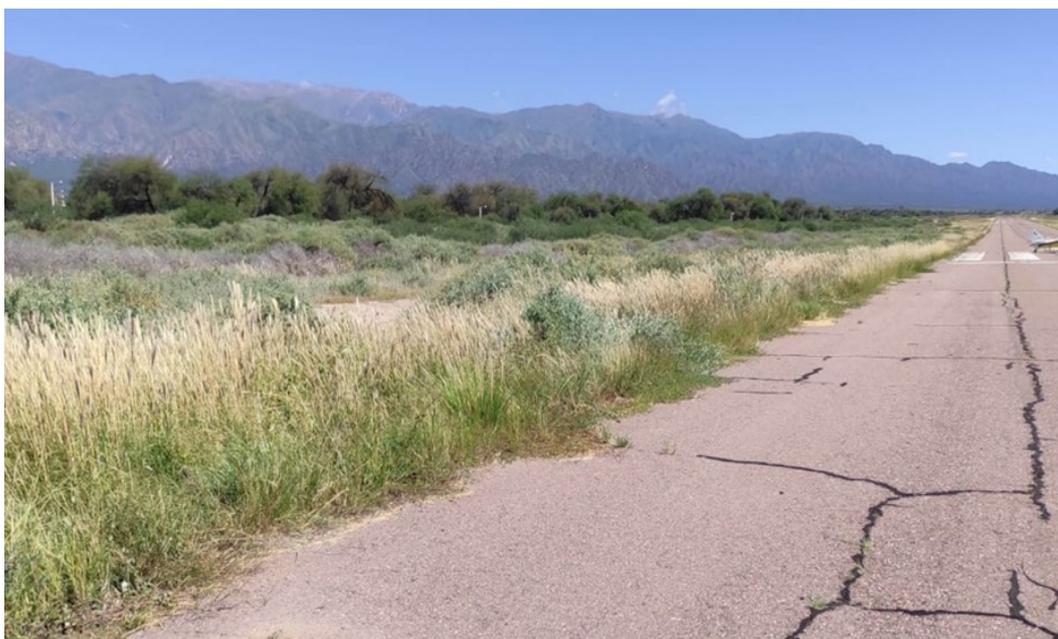
El aeródromo Cafayate es privado y depende de la Dirección General de Aviación de Salta. Con motivo de la investigación, se observó una cantidad significativa de maleza y hierba que ha crecido cerca de la pista, especialmente en la cabecera 15.

Figura 4. Imagen de las malezas en la franja de seguridad de la pista, margen oeste de la cabecera de pista 33 el día del suceso. Fuente: investigación JST.

La Sección 153.315 de las Regulaciones Argentinas de Aviación Civil (RAAC) establece los requisitos para el mantenimiento de las zonas verdes dentro de las franjas de pista. Entre estos requisitos, se especifica que la hierba cortada en la proximidad del área de maniobras<sup>4</sup> debe retirarse para evitar la contaminación de dicha área por acción del viento y reducir los riesgos de ingestión por parte de los motores a reacción.

La presencia de hierba y malezas en estas áreas puede interferir con las operaciones de despegue y aterrizaje, afectar la visibilidad de los márgenes de la pista y servir como refugio

para la fauna, aumentando el riesgo de colisiones con animales. Por lo tanto, el control y mantenimiento adecuados de estas zonas son fundamentales como medida de seguridad pasiva para minimizar la posibilidad de daños en aeronaves que transiten por ellas.

- ✓ En virtud de las deficiencias identificadas en la franja de seguridad, se subraya la importancia de tomar medidas para mitigar el riesgo que representan las malezas en áreas críticas para evitar daños en aeronaves que eventualmente transiten por estas zonas.
