INFORME DE SEGURIDAD OPERACIONAL

Suceso: Accidente

Título: Contacto anormal con la pista, Textron Aviation Inc. 182T, matrícula LV-KGT, LAD 2882 El Guri, Villa de María, provincia de Córdoba

Fecha y hora del suceso: 10 de abril de 2023 a las 18:10 horas (UTC)

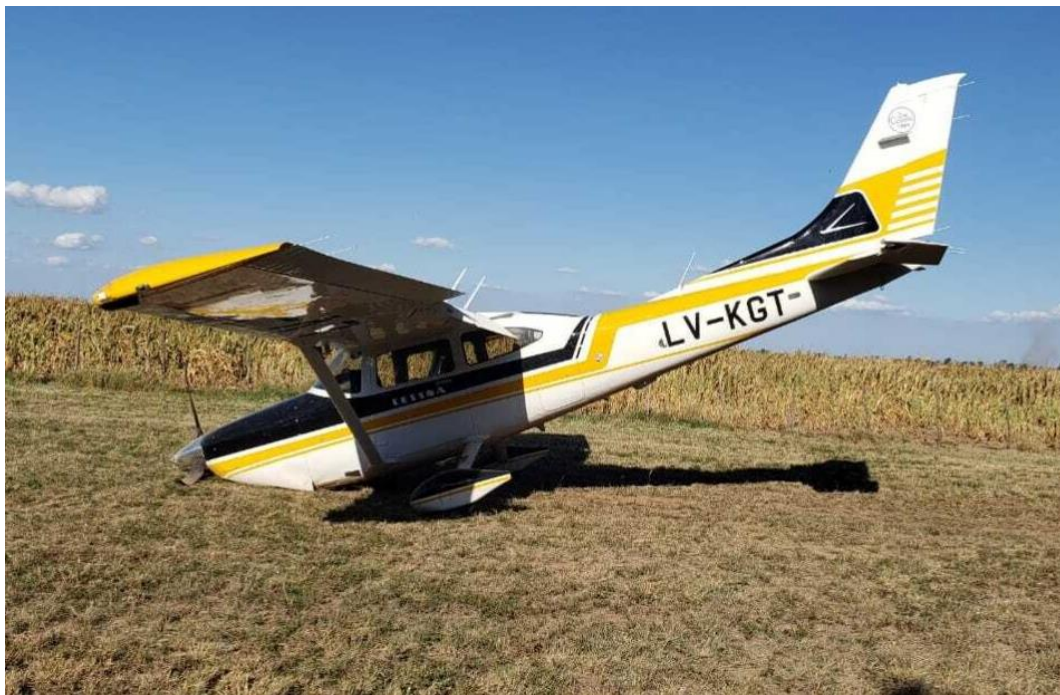
Luego de 75 minutos de vuelo en condiciones meteorológicas visuales, durante el aterrizaje en El Guri, la aeronave experimentó un contacto anormal con la pista y resultó con daños de importancia en su tren de aterrizaje de nariz, la hélice y el fuselaje.

Figura 1. Posición final de la aeronave LV-KGT. Fuente: investigación JST
