INFORME DE SEGURIDAD OPERACIONAL

Expediente: EX-2023-51844797- -APN-DNISAE#JST

Suceso: Accidente

Título: Pérdida de control en vuelo. Piper PA-11, matrícula LV-YHT, aeródromo de Pigüé, provincia de Buenos Aires

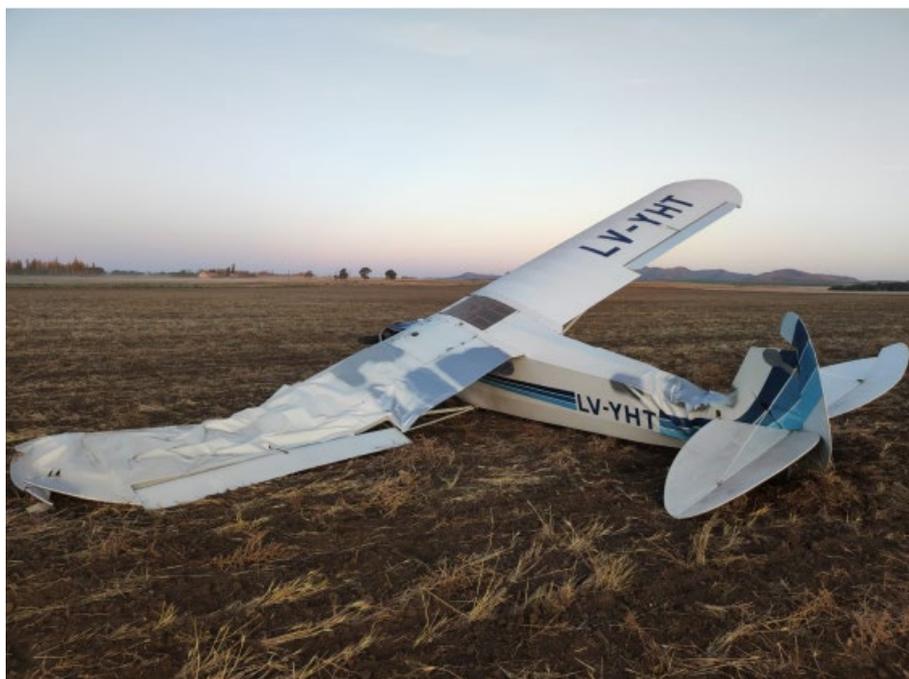
Como consecuencia del suceso, la aeronave resultó con daños de importancia. Los ocupantes descendieron por sus propios medios con lesiones leves.

Figura 1. Posición final de la aeronave. Fuente: investigación JST

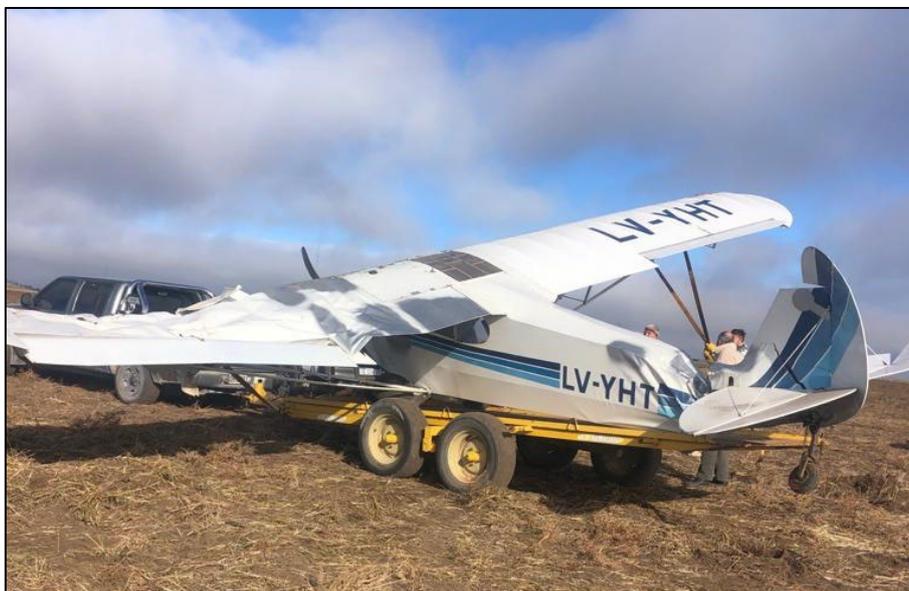
Figura 2. Traslado de la aeronave. Fuente: investigación JST

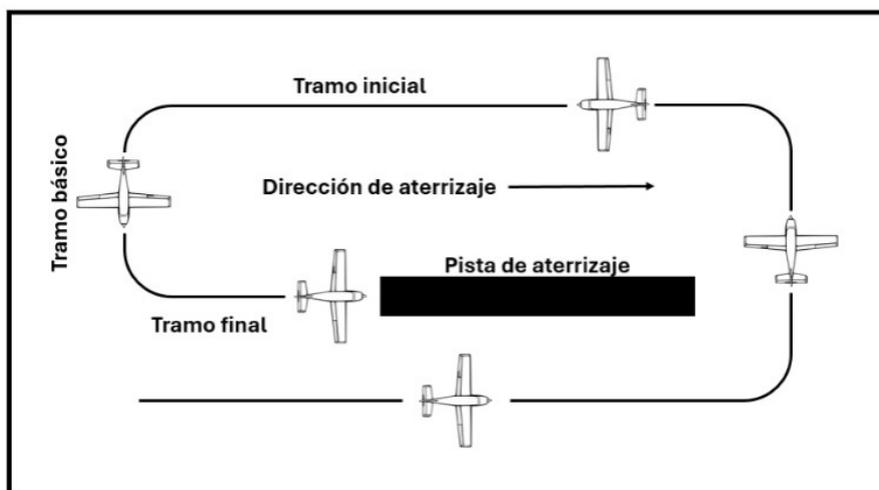
Durante la entrevista, el piloto manifestó que, mientras realizaba el circuito de tránsito estándar para aterrizar (específicamente en el viraje de básica a final), la aeronave entró en una pérdida de sustentación que no pudo ser recuperada debido a la escasa altura en ese momento. Como resultado, la aeronave impactó el terreno a aproximadamente 250 metros al sudeste de la cabecera de la pista 22, lo que provocó que la hélice golpeará el suelo y el motor se detuviera. No hubo dispersión de restos.

Figura 3. Circuito de tránsito en el aeródromo. Fuente: investigación JST

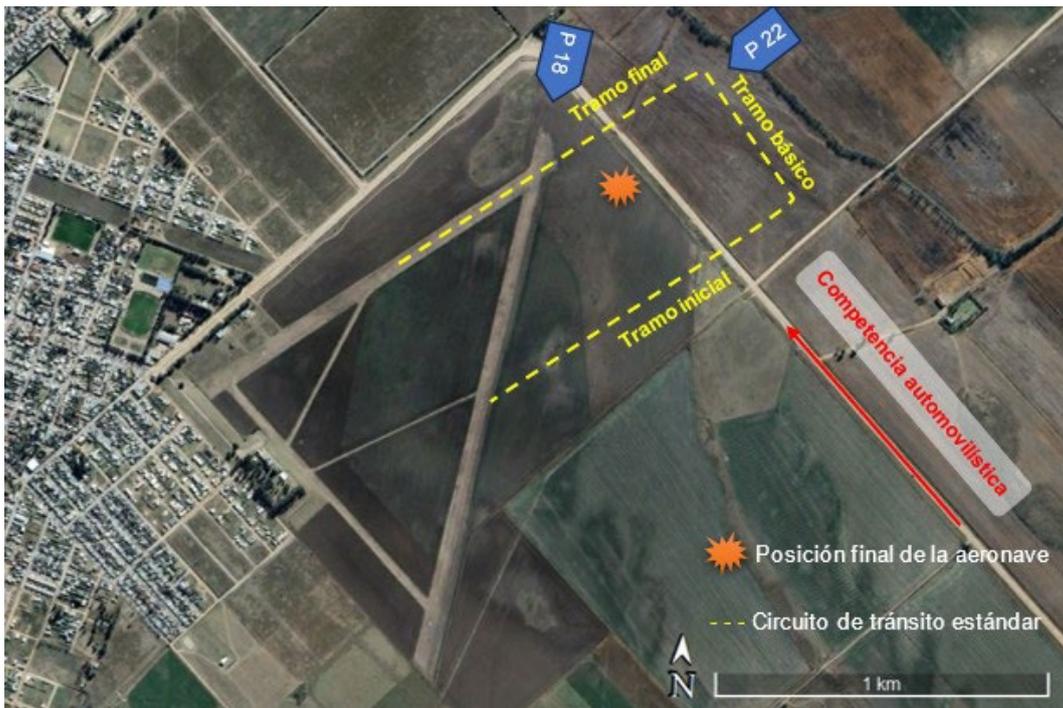
Figura 4. Circuito de tránsito y posición final de la aeronave. Fuente: investigación JST

La información obtenida en las entrevistas no se condice con las marcas relevadas en el terreno, y la ubicación final de la aeronave sugiere un desvío del circuito estándar. Aunque no fue posible verificarlo de manera concluyente, la evidencia sugiere que la aeronave realizó un vuelo a baja altura sobre la zona de la competencia automovilística y, al intentar alinearse con el tramo final de la aproximación, entró en pérdida de sustentación. Este sobrevuelo a baja altura podría haber reducido el margen de maniobra y dificultado la recuperación tras la pérdida de sustentación.

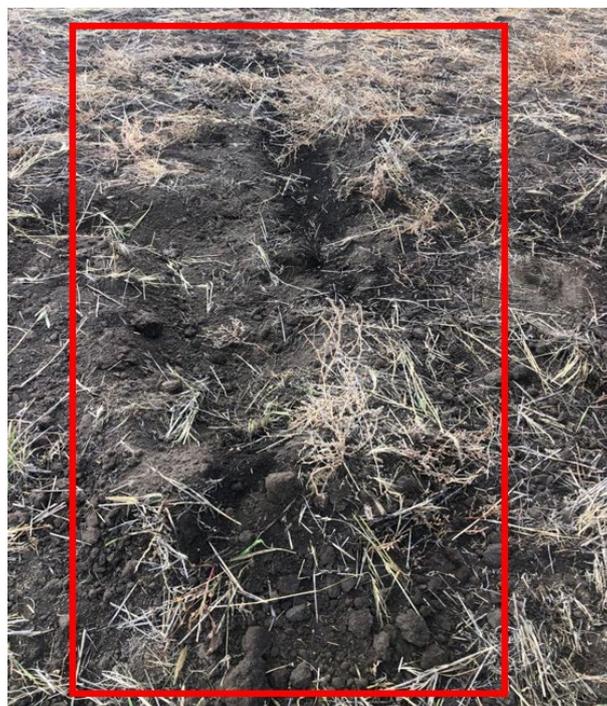
Durante la investigación de campo, se llevó a cabo una recorrida en el aeródromo, donde se identificaron las marcas resultantes del impacto de la aeronave con el terreno.

Figura 5. Marcas en el terreno producto del impacto de la aeronave. Fuente: investigación JST

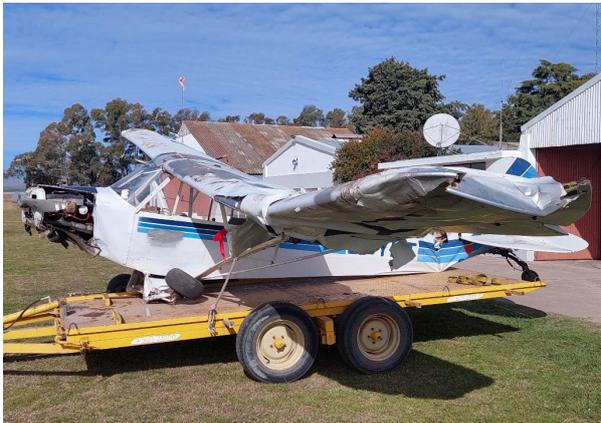
Se observaron daños estructurales de importancia en el semiplano izquierdo de la aeronave, incluyendo la rotura del entelado, con posibles daños estructurales internos, y la rotura del tren principal de aterrizaje izquierdo. También se registraron daños en la hélice y en el motor debido a la detención brusca.

Figura 6. Rotura del entretelado del ala izquierda.
Fuente: investigación JST

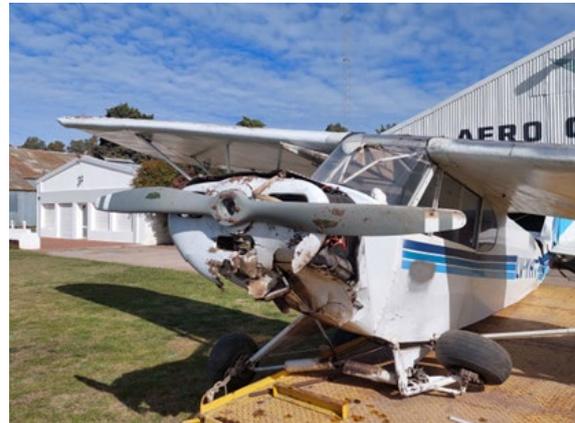
Figura 7. Daños en hélice y rotura del tren principal izquierdo. Fuente: investigación JST

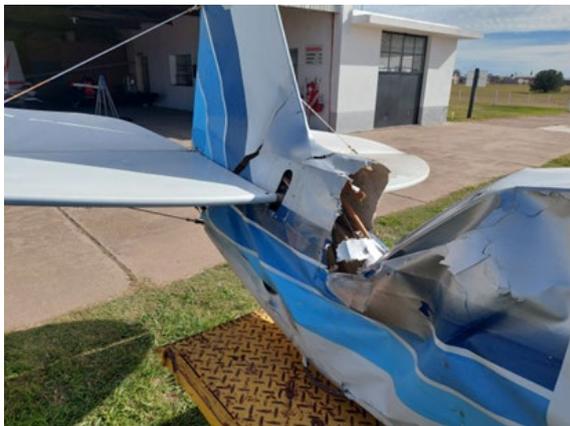
El empenaje presentaba una rotura en el cono de cola y se observaron deformaciones en la hélice. Además, se constató la rotura de la base del múltiple de admisión y del carburador.

Figura 8. Daños en el empenaje. Fuente: investigación JST

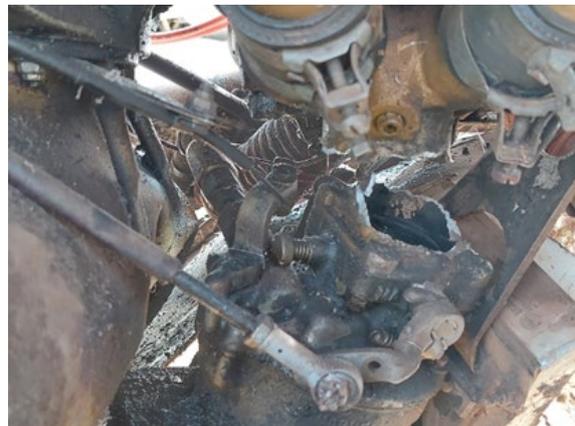
Figura 9. Rotura del carburador. Fuente: investigación JST
