# INFORME DE SEGURIDAD OPERACIONAL

Título: Contacto anormal con la pista. Aero Boero 115, matrícula LV-LPI, aeródromo Isla Martín García, provincia de Buenos Aires

Fecha y hora del suceso: 10 de junio del 2023 a las 15:30 horas (UTC)

Dirección Nacional de Investigación de Sucesos Aeronáuticos

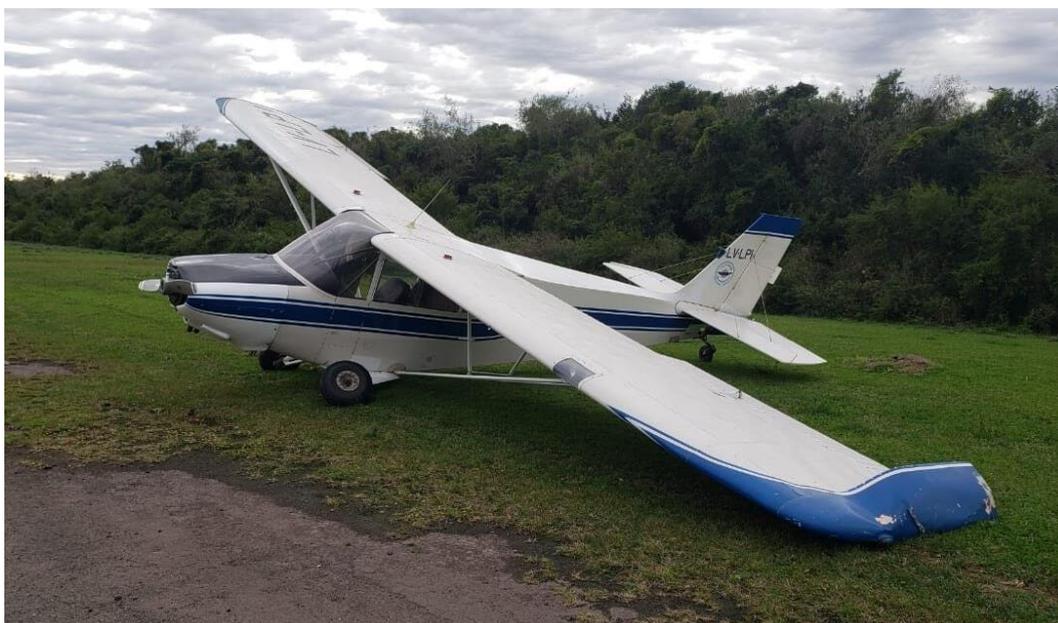
Como consecuencia del suceso, la aeronave resultó con daños de importancia en el tren principal izquierdo y la puntera de ala izquierda.

Figura 1. Posición final de la aeronave. Fuente: investigación JST

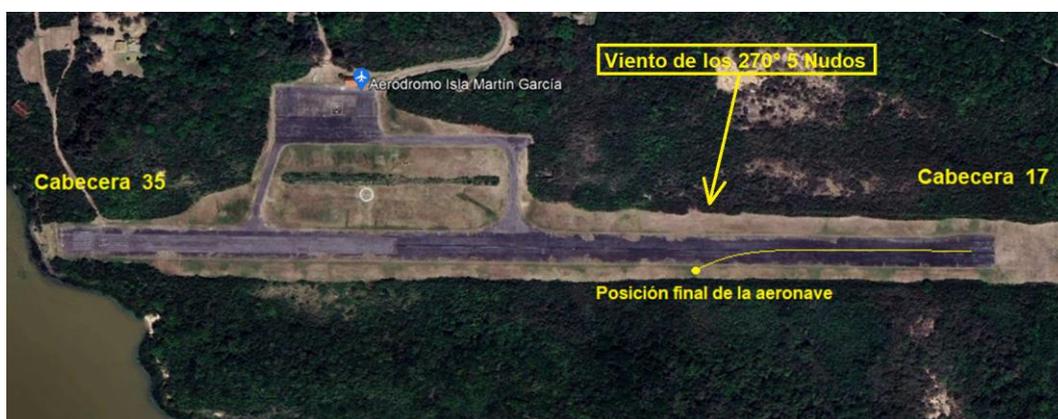
Figura 2. Trayectoria de la aeronave. Fuente: investigación JST

En la entrevista, el piloto manifestó que llevó a cabo la aproximación y el aterrizaje por la pista 17. Durante el aterrizaje, la aeronave rebotó al realizar el contacto inicial con la pista. Luego, en un segundo contacto, se produjo la pérdida de control por parte del piloto, lo que resultó en la salida por el lateral izquierdo de la pista. Al intentar corregir esta situación mediante una maniobra de viraje a la derecha, la aeronave ejecutó un giro de aproximadamente 90 grados

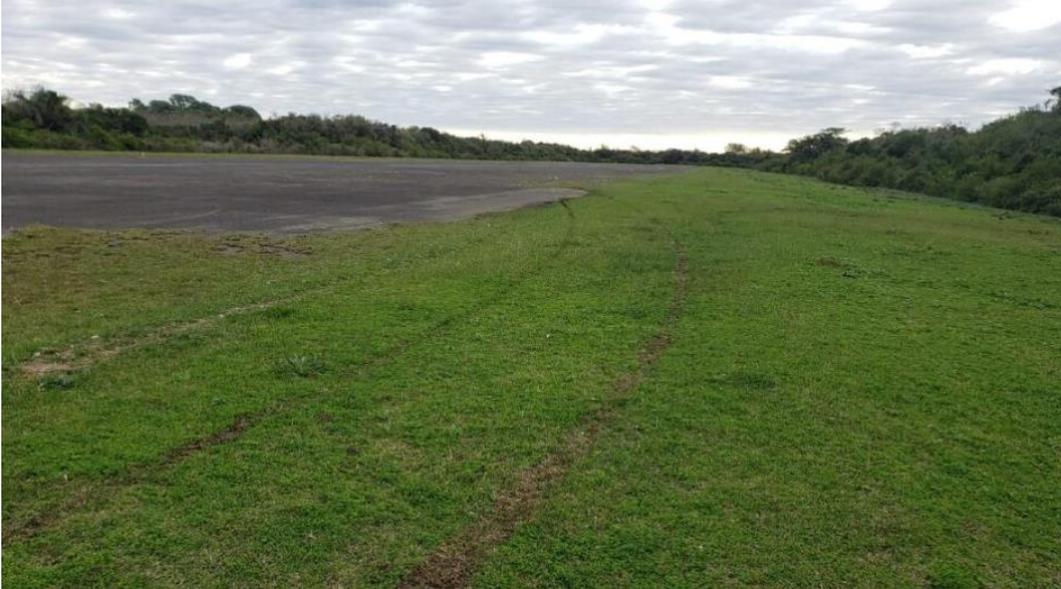
cuando colapsó el tren de aterrizaje izquierdo. La aeronave quedó detenida a unos 15 metros del eje de la pista.

Figura 3. Marcas sobre el terreno y posición final de la aeronave. Fuente: investigación JST

durante el aterrizaje. De acuerdo con la información obtenida por la investigación, durante el aterrizaje en el aeródromo Isla Martín García, se produjo una pérdida de control direccional de la aeronave, lo que resultó en una salida por el margen izquierdo y posteriormente en un trompo. Esta situación probablemente fue provocada por el exceso de comando de pedales y frenos, influenciado por la presencia de viento cruzado.
