# INFORME DE SEGURIDAD OPERACIONAL

Expediente: EX-2023-71384627- -APN-DNISAE#JST

Título: Contacto anormal con la pista. Piper PA-A-28-200, matrícula LV-LMG, aeródromo General Viamonte, Los Toldos, provincia de Buenos Aires

Fecha y hora del suceso: 11 de junio de 2023 a las 20:30 horas (UTC)

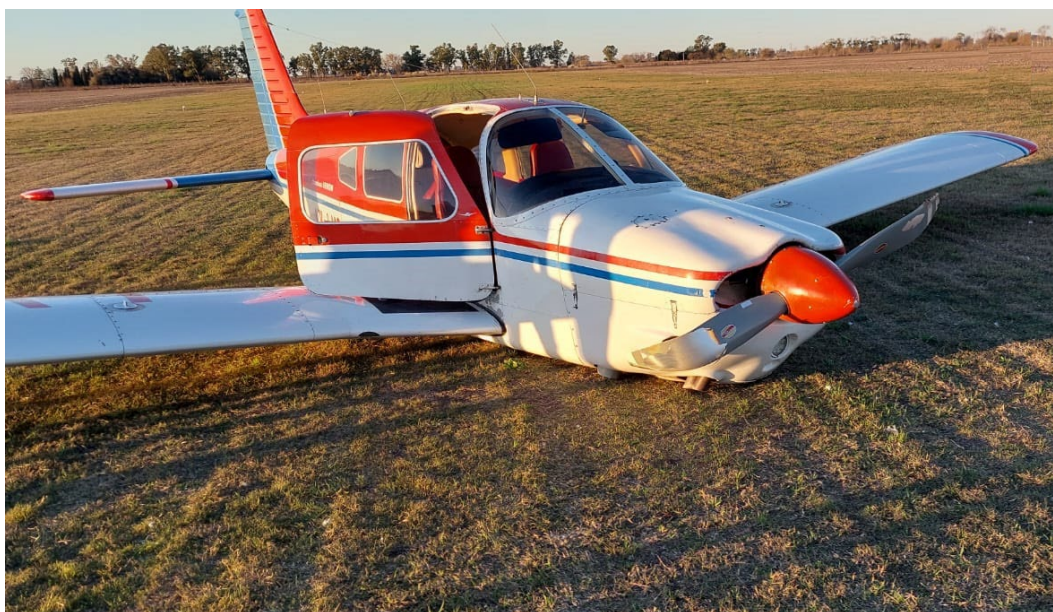
Luego de veinte minutos de vuelo, durante la maniobra de aterrizaje, se produjo el contacto anormal con la pista. La aeronave recorrió 150 metros hasta su detención y resultó con daños de importancia.

Figura 1. Posición final de la aeronave. Fuente: investigación JST

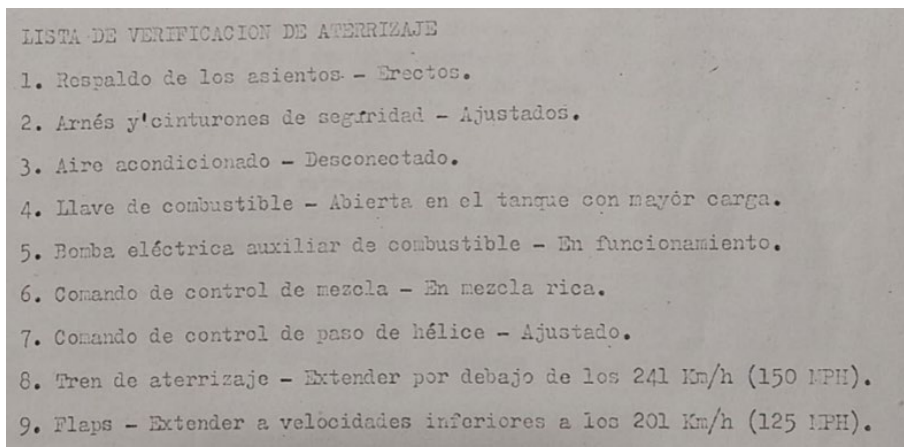
el sistema indicador presentaba una falla y decidió continuar con la aproximación. Además, el piloto expresó que no había realizado la lista de verificación previa al aterrizaje debido a la falta de una copia en la aeronave.

Figura 2. Lista de chequeo. Fuente: Manual de la aeronave Piper PA-28-200R

Durante la inspección de la cabina de vuelo, no se encontró la lista de control de procedimientos de la aeronave. La Sección 91.503 de las Regulaciones Argentinas de Aviación Civil (RAAC) establece que el piloto al mando de un avión debe asegurarse, entre otros requisitos, de que una lista de chequeo de cabina que contenga los procedimientos requeridos por el párrafo (b) de la mencionada Sección esté accesible en el lugar del piloto para cada vuelo.

- ✓ La Sección 91.503 de las Regulaciones Argentinas de Aviación Civil establece que una copia de las listas de verificación (o *checklist*) debe estar accesible en el lugar del piloto para cada vuelo. Estas listas son herramientas esenciales diseñadas para ayudar a las tripulaciones a minimizar errores potenciales en cada tipo de operación, subrayando la importancia de contar con ellas a bordo al momento de realizar un vuelo.

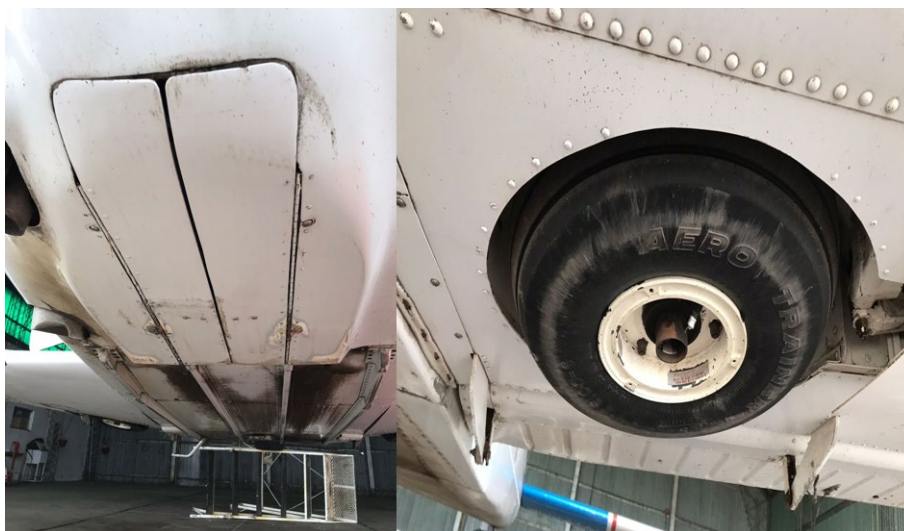
La inspección de la aeronave reveló daños en el fuselaje y en la hélice que, cuando entró en contacto con el terreno provocó la detención brusca del motor.

Figura 3. Marcas en las compuertas del tren de aterrizaje de nariz y en la rueda del tren principal izquierdo. Fuente: investigación JST

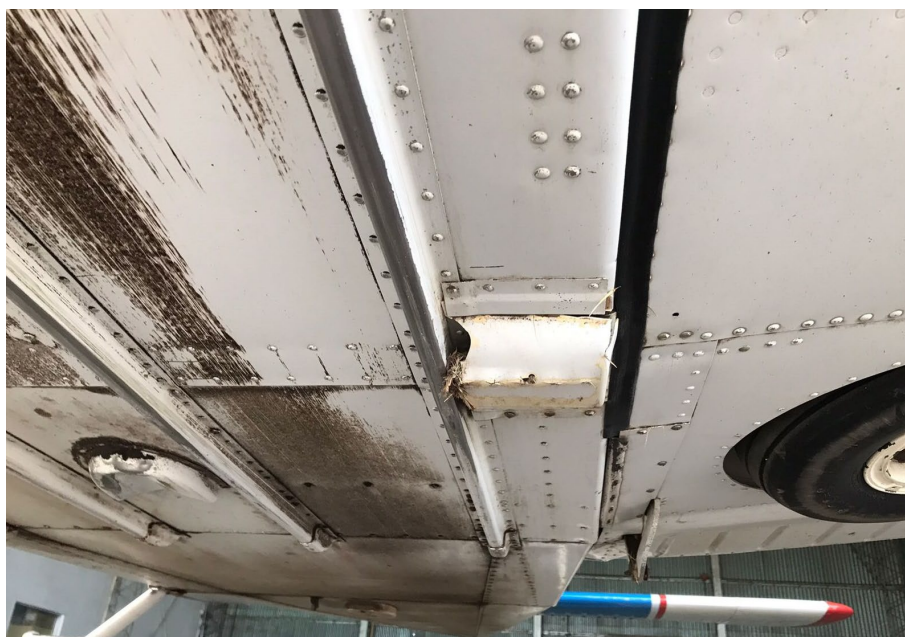
Figura 4. Daños en el fuselaje. Fuente: investigación JST

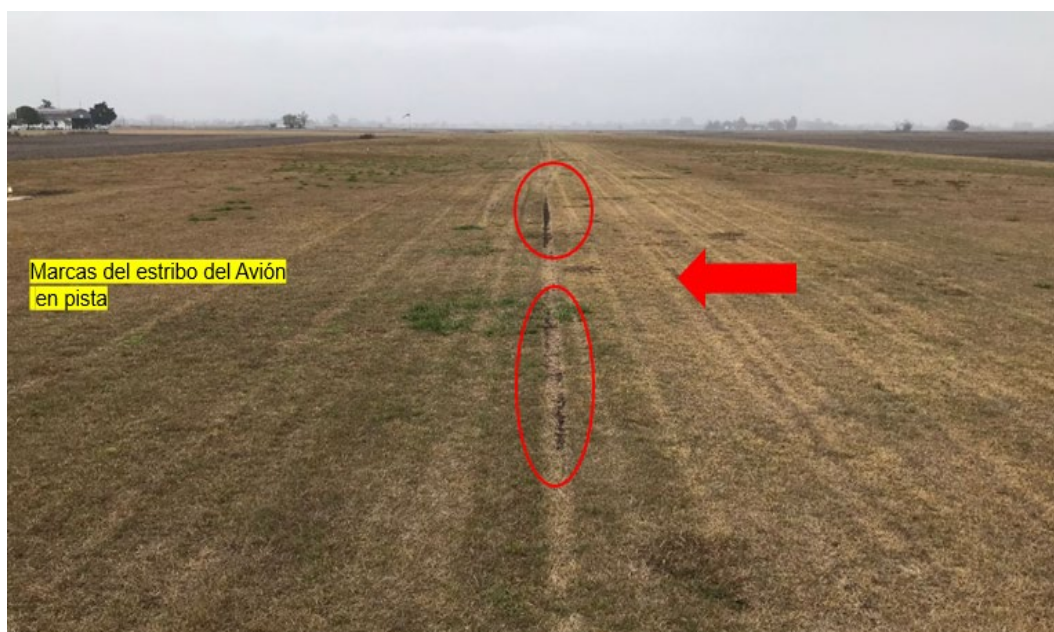
También se realizó una recorrida en la pista, donde se identificaron y registraron las marcas dejadas por la aeronave durante el aterrizaje.

Figura 5. Marcas identificadas y registradas en la pista de aterrizaje. Fuente: investigación JST

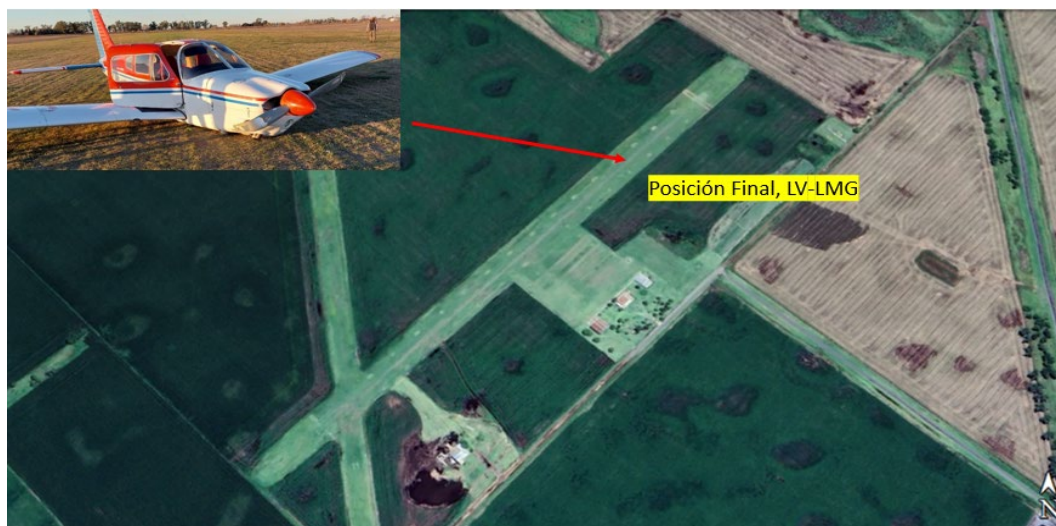
El aeródromo General Viamonte cuenta con dos pistas. La aeronave LV-LMG aterrizó por la pista 23 y recorrió aproximadamente 150 metros en línea recta desde el punto de contacto hasta su detención final. No se observó dispersión de restos de la aeronave en el área circundante.

Figura 6. Posición final de la aeronave. Fuente: investigación JST

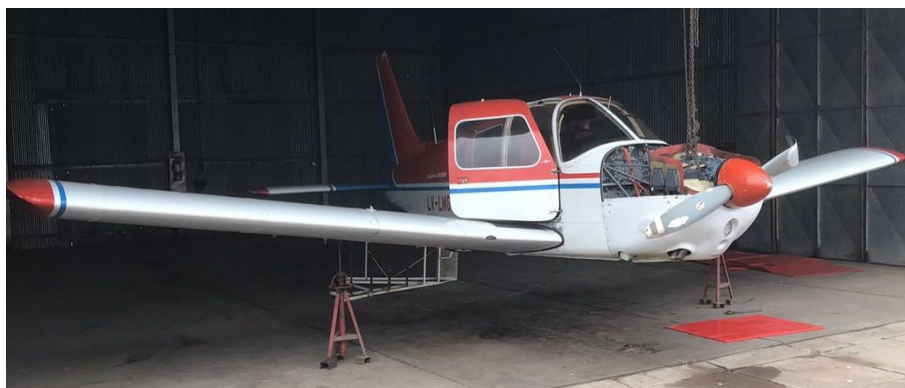
Con motivo de la investigación se evaluó el funcionamiento del sistema de tren de aterrizaje de la aeronave. Para ello, se la posicionó sobre criques hidráulicos y se le suministró energía eléctrica. Luego, se realizaron pruebas de despliegue y retracción del tren de aterrizaje, verificando su recorrido en ambas posiciones (*arriba* y *abajo*). Durante estas pruebas, se observó que las luces indicadoras del panel de instrumentos funcionaban de acuerdo con su diseño, mostrando tres luces verdes al seleccionar la posición de *tren abajo*. Además, se comprobó el correcto funcionamiento del sistema de emergencia del tren de aterrizaje.

Sin embargo, no fue posible verificar el funcionamiento de la alarma auditiva del tren de aterrizaje debido a la imposibilidad de poner en marcha el motor. El impacto de la hélice con el terreno pudo haber ocasionado daños al motor, lo que impidió su arranque y la posterior verificación de la alarma.

Figura 8. Comprobación del funcionamiento del tren de aterrizaje. Fuente: investigación JST

En cuanto a las variables técnicas, se realizaron las comprobaciones en la aeronave y no se encontró evidencia de malfuncionamiento en los componentes en el tren de aterrizaje ni en las indicaciones visuales del panel de instrumentos. No se pudo comprobar el funcionamiento de la alarma auditiva correspondiente al tren de aterrizaje debido a la imposibilidad de encender el motor por el impacto que tuvo la hélice con el terreno y los posibles daños que esto le podría haber ocasionado al motor.
