INFORME DE SEGURIDAD OPERACIONAL

Suceso: Incidente grave

Título: Fallo o malfuncionamiento de sistema/componente (no del grupo motor). Beech Aircraft Corporation E55, matrícula LV-KFP, aeródromo Coronel Olmedo, provincia de Córdoba

Fecha y hora del suceso: 01 de agosto de 2023 a las 19:30 (UTC)

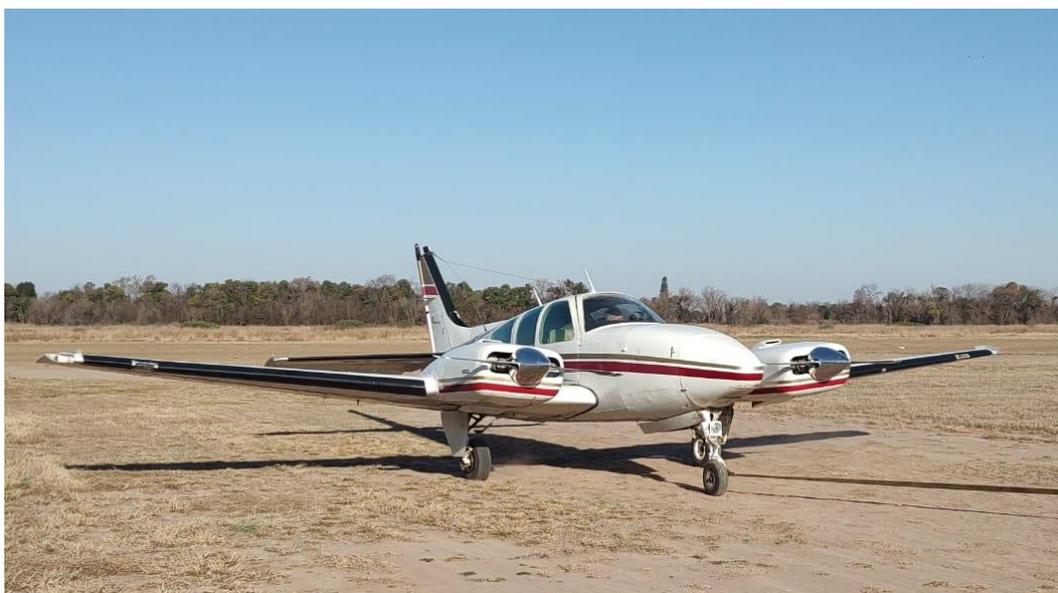
Figura 1. Aeronave LV-KFP. Fuente: investigación JST

Luego de 15 minutos de vuelo en condiciones meteorológicas visuales, durante el aterrizaje, se replegó el tren de nariz. Como consecuencia del suceso, se produjo la rotura del actuador de tren de nariz, así como daños leves en el recubrimiento del fuselaje próximo al tren de nariz.

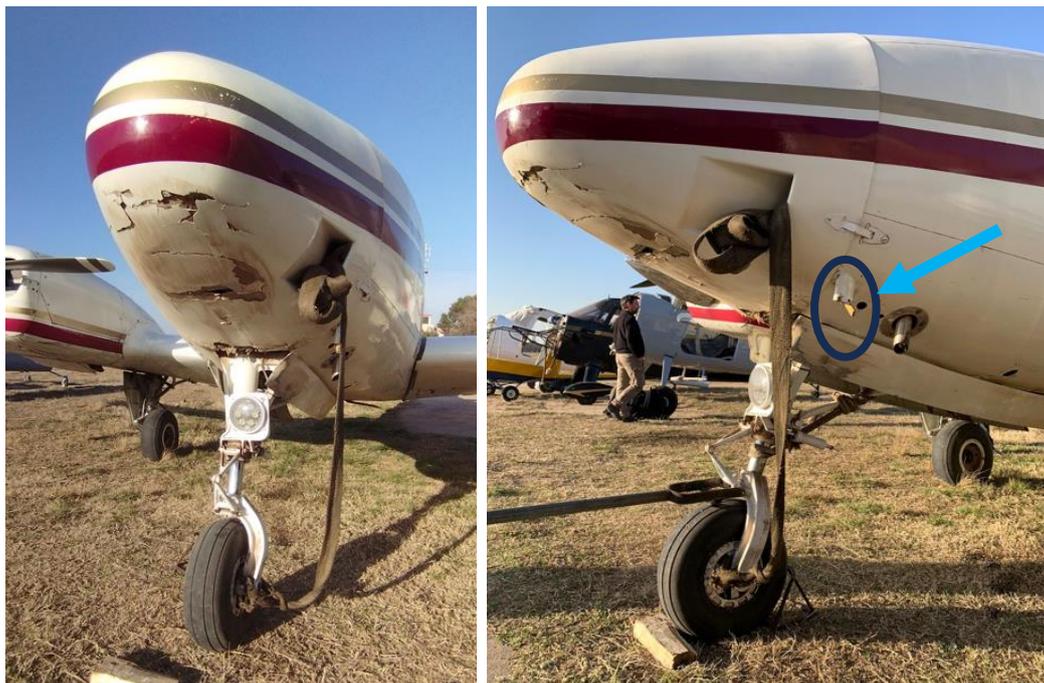
Durante el aterrizaje, en el tramo final de frenado, la parte frontal del fuselaje entró en contacto con la superficie de la pista, ocasionando daños menores en el recubrimiento del fuselaje y la rotura de la sonda de presión total (tubo pitot).

Figura 3. Daños en el recubrimiento y sonda de presión total. Fuente: investigación JST

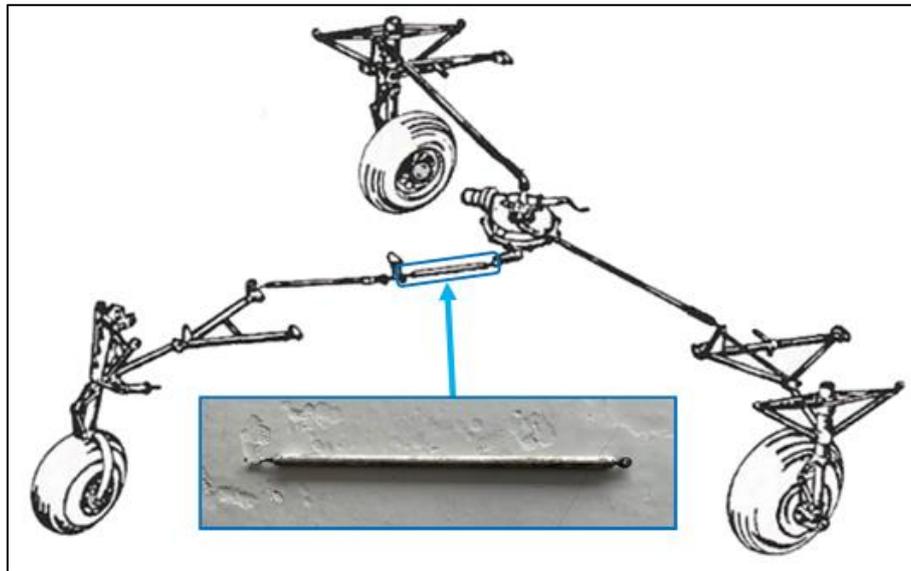
Después del incidente, en el taller de destino se procedió a desarmar el sistema de tren de aterrizaje de la aeronave. Durante este proceso, se identificó la rotura de la rótula esférica (*uniball*) de una de las barras de accionamiento del tren de nariz (figura 4 y figura 5).

Figura 4. Ubicación de la barra de accionamiento de tren de nariz dañada. Fuente: investigación JST

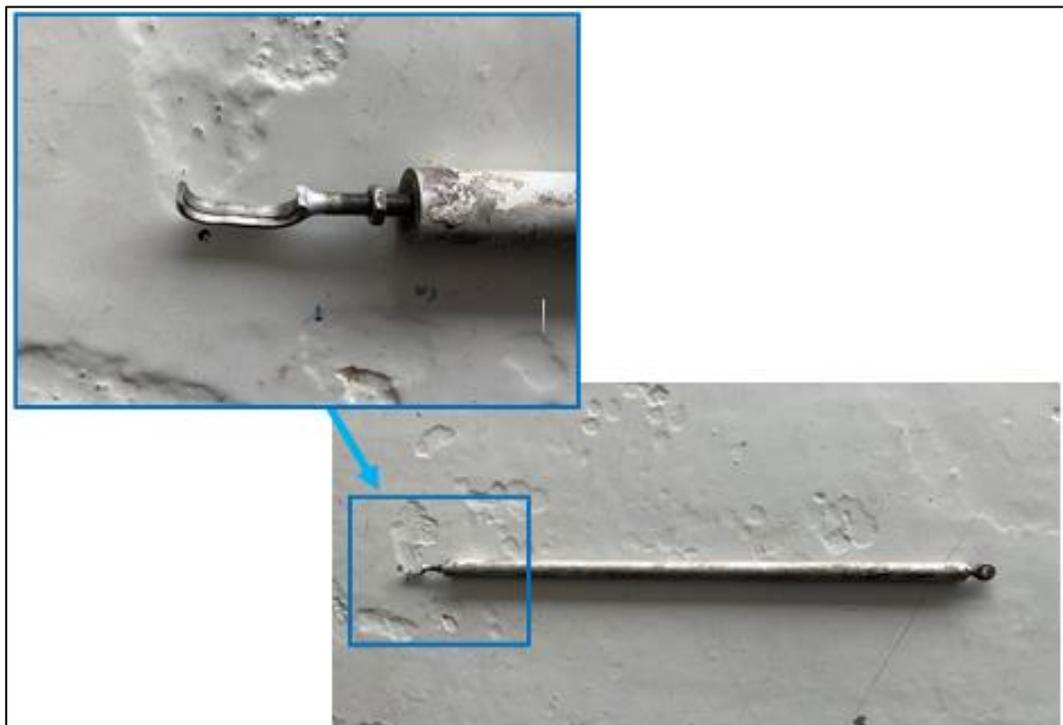
Figura 5. Rotula esférica dañada. Fuente: investigación JST

De acuerdo con la evidencia obtenida y el modo en que se retrae el tren de aterrizaje, se determinó que parte del sistema que retrae la rueda de nariz quedó bloqueado durante el repliegue del mismo, es decir en sentido de retracción. Este bloqueo provocó la rotura de la rótula esférica de la varilla, liberando el mecanismo de rueda de nariz.

- ✓ La investigación no logró determinar fehacientemente el origen de la rotura de la rótula esférica de la barra de accionamiento del tren de nariz.
- ✓ La rotura de la rótula esférica generó que el tren de aterrizaje de nariz quedara libre de movimiento.

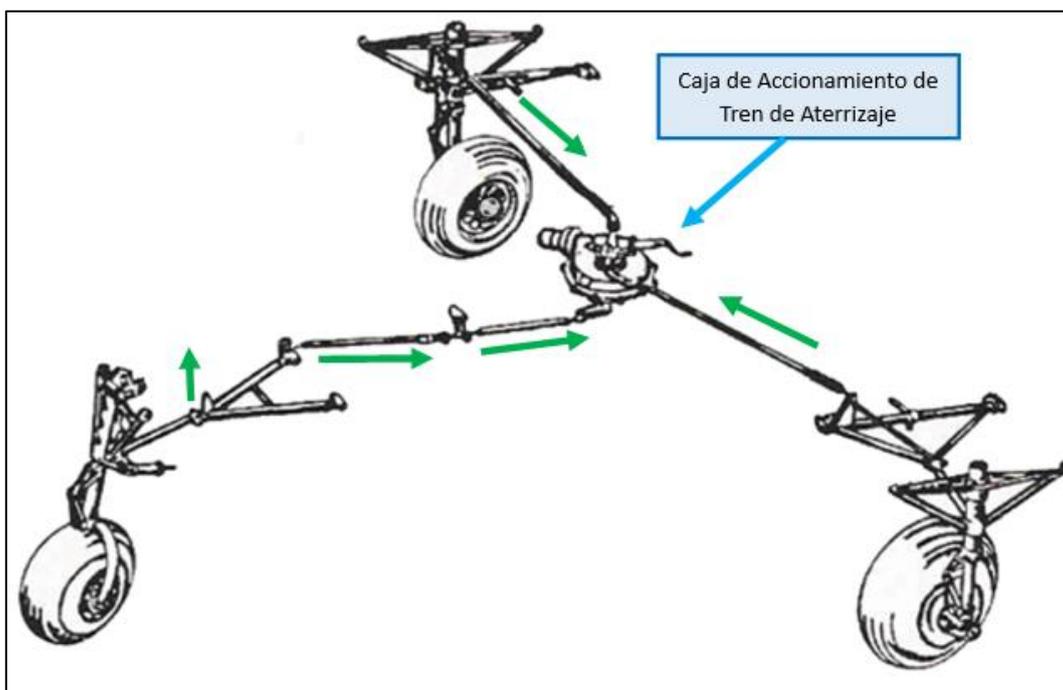
Si bien la investigación no pudo identificar qué ocasionó el bloqueo del mecanismo de retracción del tren de aterrizaje de nariz, los procedimientos realizados en el taller del AD Coronel Olmedo determinaron que esto se habría producido tras el accionamiento del tren de aterrizaje y eso habría sido lo que originó que la rótula continuara moviéndose en dirección de retracción hasta su rotura total.

Además, la rotura y deformación de la rótula esférica se correlacionan con el proceso de retracción del sistema y el bloqueo en alguno de sus componentes.

Figura 8. Sentido de desplazamiento de las varas de tren de aterrizaje. Fuente: investigación JST

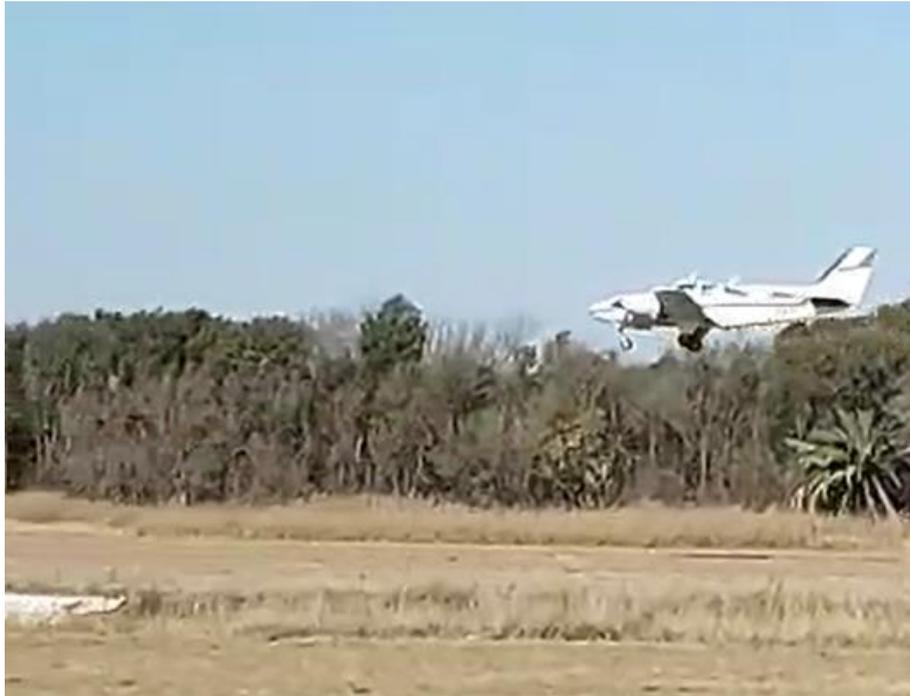
En este mismo sentido, fue la rotura de la rótula esférica lo que generó que el tren de aterrizaje de nariz quedara libre de movimiento (figura 9).

Figura 9. Tren de aterrizaje de nariz no trabado. Fuente: investigación JST
