## INFORME PRELIMINAR

Expediente: EX-2023-109799769- -APN-DNISAE#JST

Suceso: Accidente

Título: Pérdida de control en vuelo, Textron Aviation Inc. G36, matrícula LV-GLQ, Aeropuerto Brigadier Mayor César Raúl Ojeda, provincia de San Luis

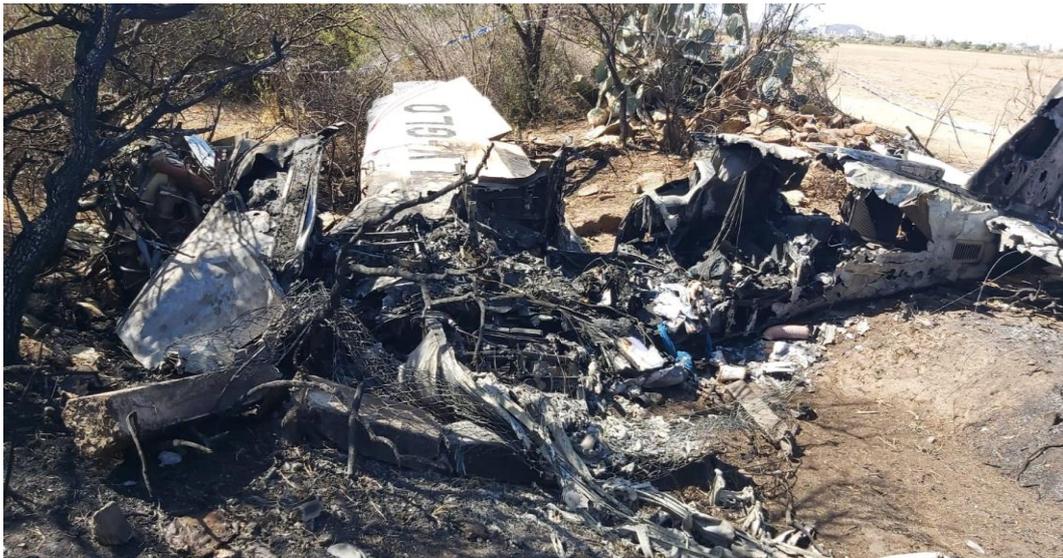
Posterior al despegue, en condiciones meteorológicas visuales, la aeronave impactó contra el alambrado perimetral en el lado oeste del aeropuerto y se incendió.

Como consecuencia del suceso, la aeronave quedó completamente destruida y todos sus ocupantes perdieron la vida.

Figura 1. Daños en la aeronave. Fuente: investigación JST

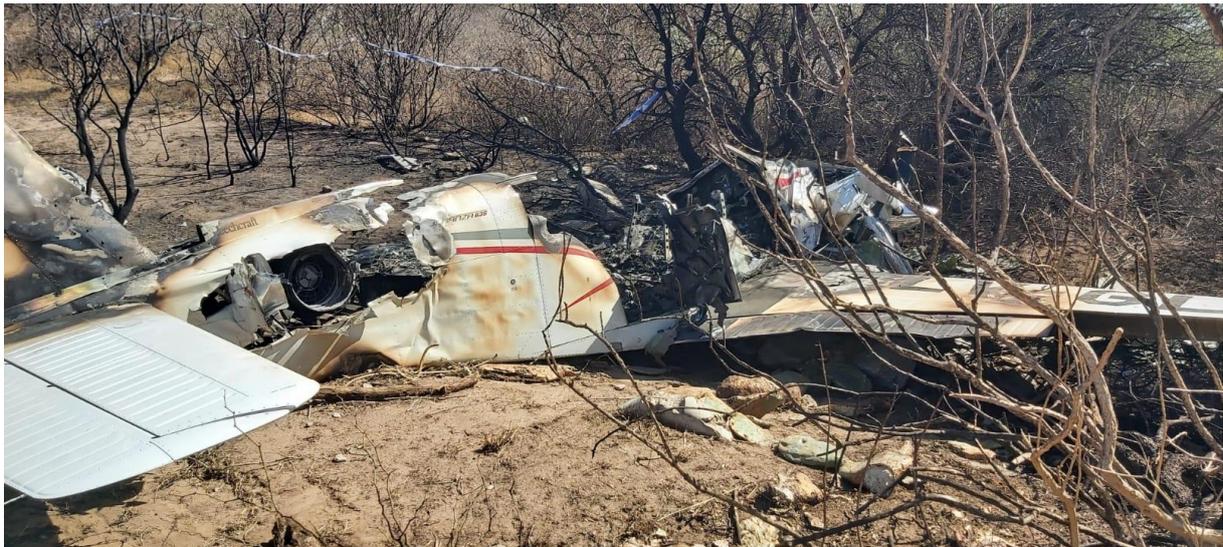
Destruída.

Figura 2. Imagen de la célula destruida. Fuente: investigación JST

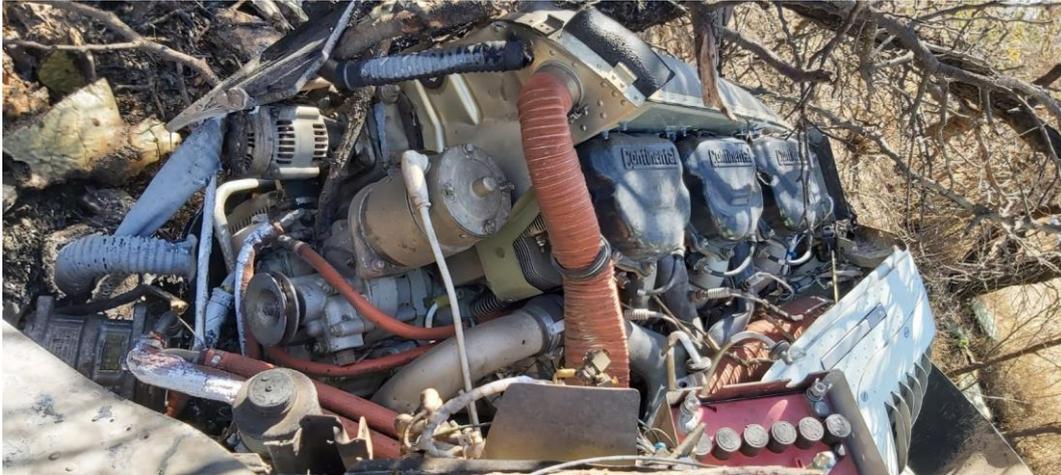
Daños de importancia.

Figura 3. Daños en el motor. Fuente: investigación JST

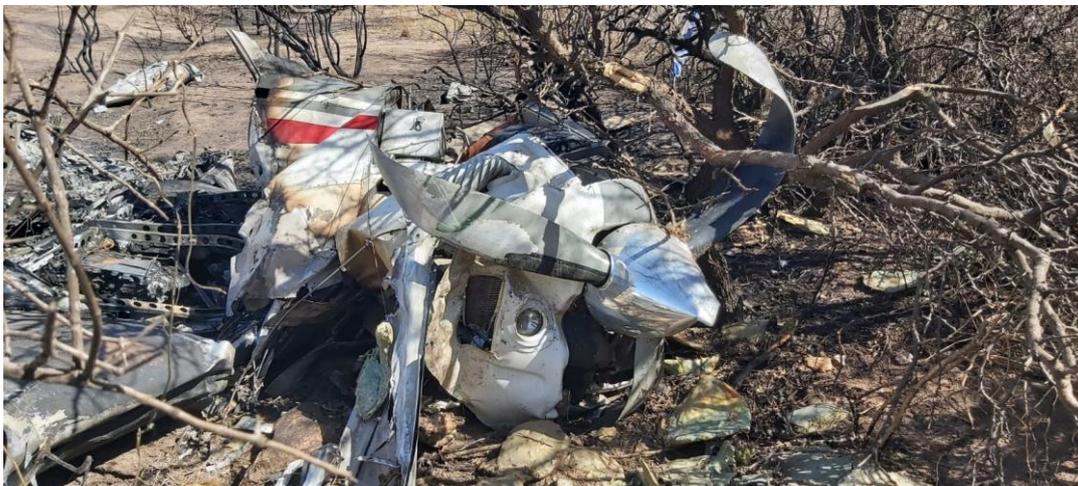
Destruída.

Figura 4. Daños en la hélice. Fuente: investigación JST

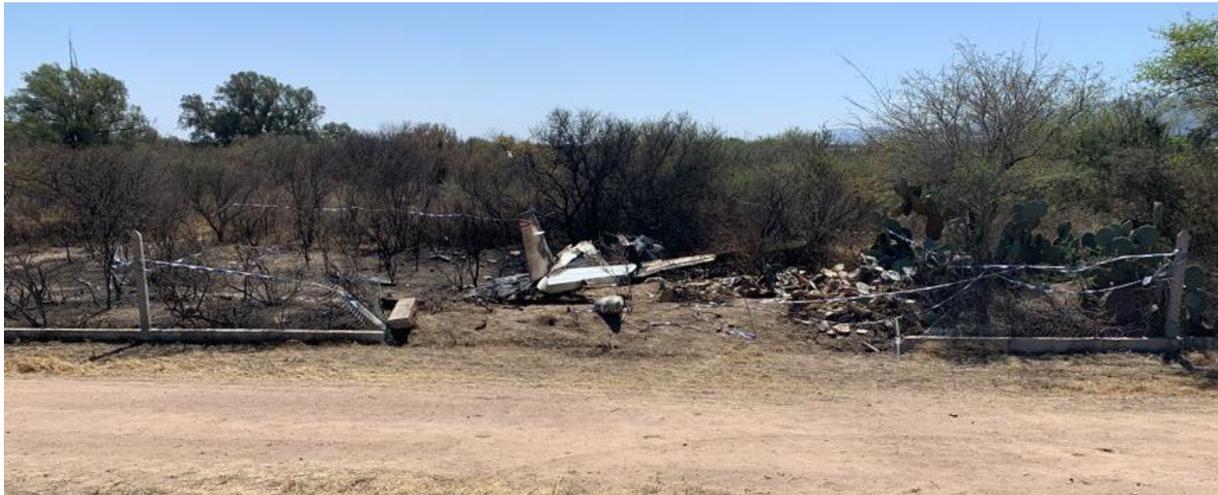
El impacto de la aeronave destruyó una sección de 18 metros de longitud del alambrado perimetral que separa el terreno del aeropuerto de San Luis de un campo adyacente. El fuego se propagó en una zona de aproximadamente 100 metros por 50 metros desde el lugar del accidente hacia el oeste, y consumió vegetación autóctona y pastizales secos.

Figura 5. Daños ocasionados al alambrado perimetral del aeropuerto. Fuente: investigación JST

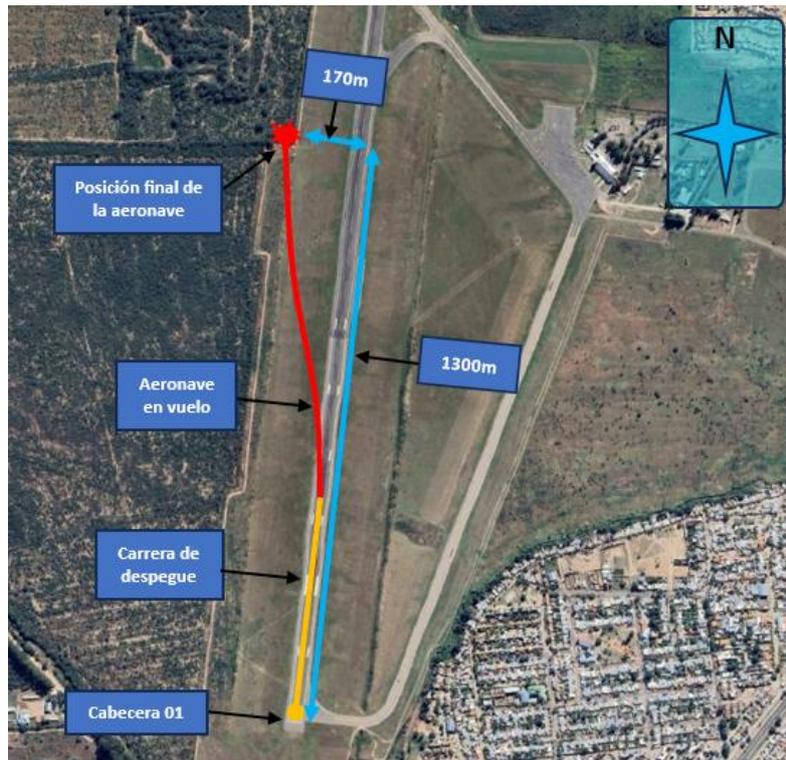
La aeronave despegó por la pista 01 del aeropuerto de San Luis. Después de recorrer entre 400 y 500 metros, se elevó unos 20 metros y comenzó a desviarse hacia el oeste en relación con el eje de la pista. Después de una trayectoria irregular, con movimientos de alabeo significativos, impactó frontalmente contra el alambrado perimetral del aeropuerto en su sector oeste. Este tramo del alambrado corría en dirección este-oeste, siendo perpendicular al sentido de avance de la aeronave, que finalmente se detuvo con un rumbo de 010°.

Figura 7. Imagen de la trayectoria de la aeronave. Fuente: investigación JST

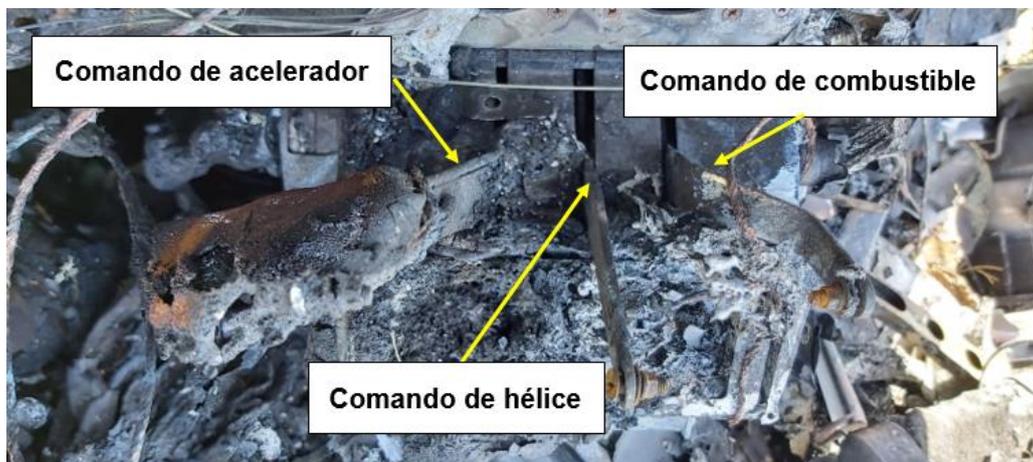
Tras el impacto, que se produjo con los planos de la aeronave nivelados, ésta se incendió y las llamas consumieron alrededor del 70% de la estructura. Del análisis de los restos, se pudo determinar que el tren de aterrizaje se encontraba en posición retraído, al igual que los *flaps*. Las palancas de acelerador, hélice y mezcla en el cuadrante de comandos del motor estaban en posición de ralentí, paso grueso y cortado, respectivamente.

Figura 8. Imagen del cuadrante de comandos de motor. Fuente: investigación JST

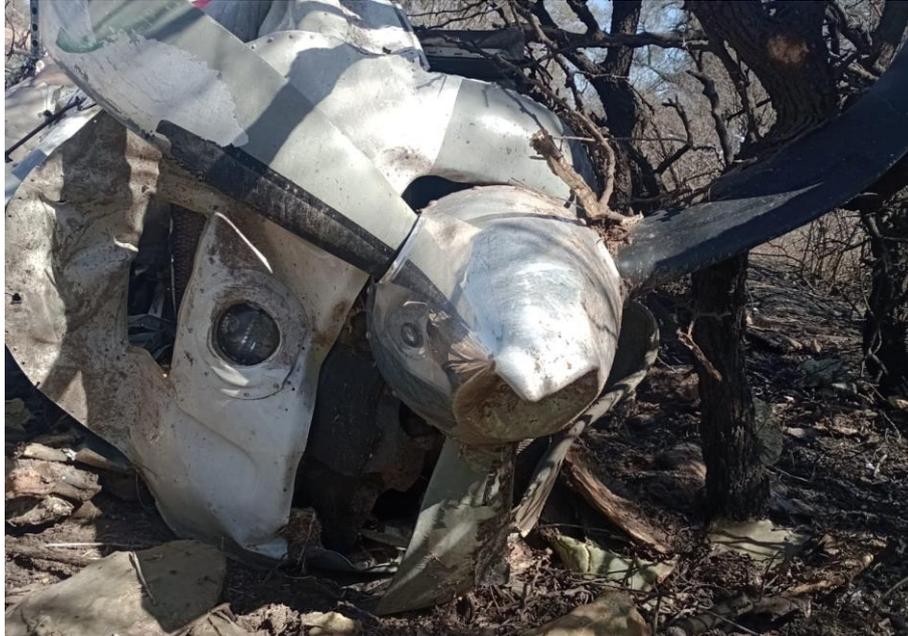
Como resultado del impacto, el motor giró 90 grados en sentido antihorario. Las deformaciones observadas en las palas de la hélice sugieren que el motor estaba en funcionamiento al momento del impacto.

Figura 9. Imagen del motor girado y de los daños en la hélice. Fuente: investigación JST

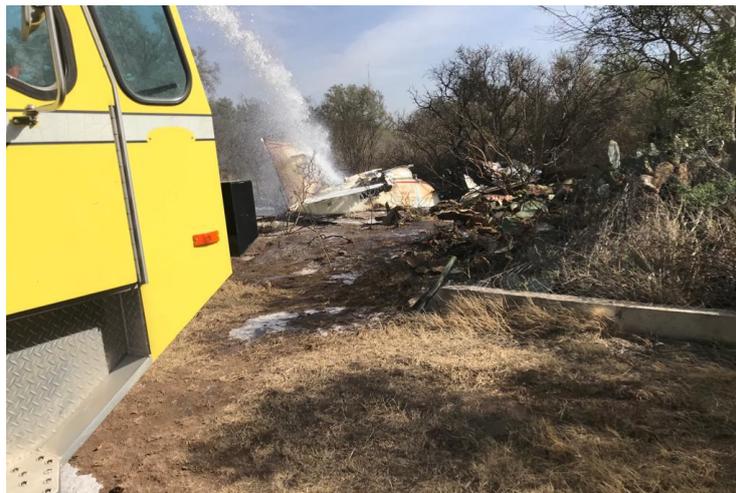
El impacto contra el alambrado perimetral y la brusca detención en el terreno resultaron en un incendio inmediato de la aeronave. El fuego se originó en el sector del ala izquierda y se propagó hacia la cabina de pilotaje, el área de pasajeros y la sección trasera del avión, favorecido por el derrame de combustible del tanque alar izquierdo. En contraste, el tanque de combustible del ala derecha permaneció intacto y no se incendió. A pesar de haberse separado de las punteras de plano debido al impacto, los tanques suplementarios no derramaron combustible y quedaron alejados de la zona del incendio.

Figura 10. Bomberos aplicando espuma a la aeronave. Fuente: investigación JST

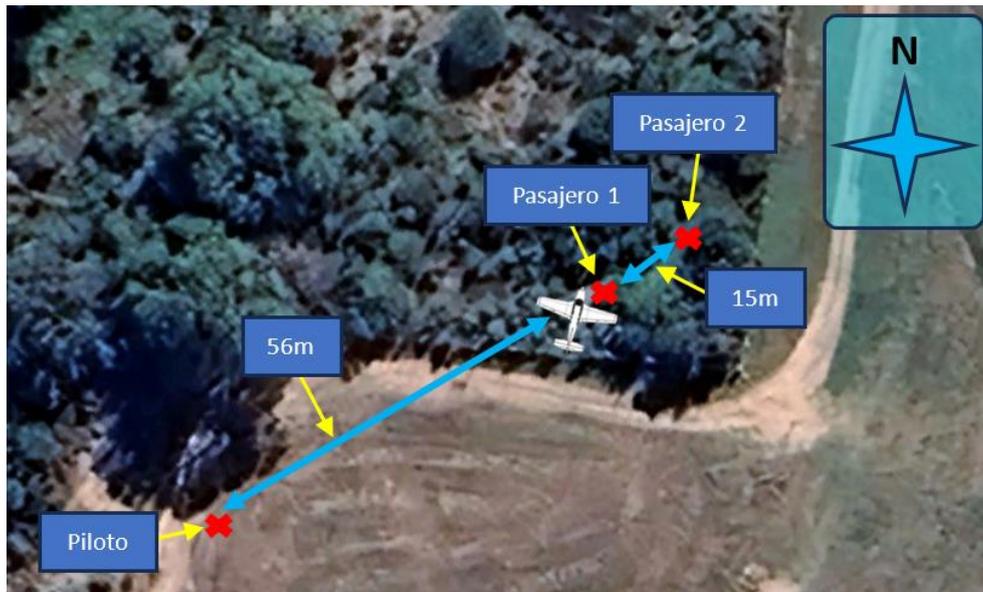
Cuando los bomberos llegaron al lugar del suceso, advirtieron que los tres ocupantes habían abandonado la aeronave por sus propios medios, con lesiones de gravedad, principalmente debido a las quemaduras. El piloto falleció horas más tarde y los otros dos pasajeros en los días sucesivos.

Figura 13. Posición de los ocupantes del LV-GLQ a la llegada de los bomberos. Fuente: investigación JST

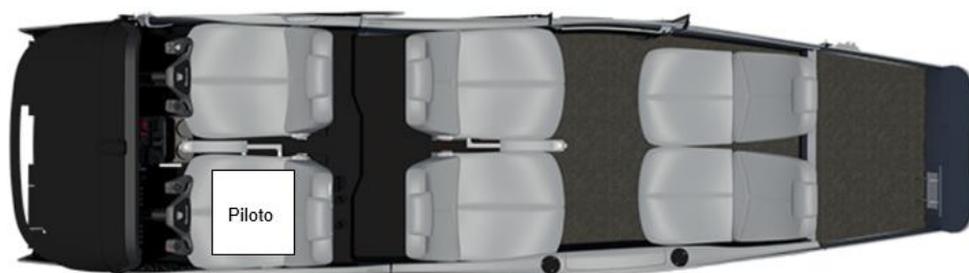
La cabina experimentó deformaciones por el impacto de la aeronave contra el terreno en primera instancia, y luego como consecuencia del incendio. El sector del fuselaje donde se ubicaba la cabina de pilotaje y el sector de pasajeros, fueron prácticamente consumidos por las llamas hasta la intervención de los bomberos. No fue posible determinar si los cinturones de seguridad y los anclajes de los asientos soportaron los esfuerzos a los que fueron sometidos, debido al grado de destrucción de estos.

Figura 14. Distribución de los asientos en el interior de la aeronave. Fuente: investigación JST

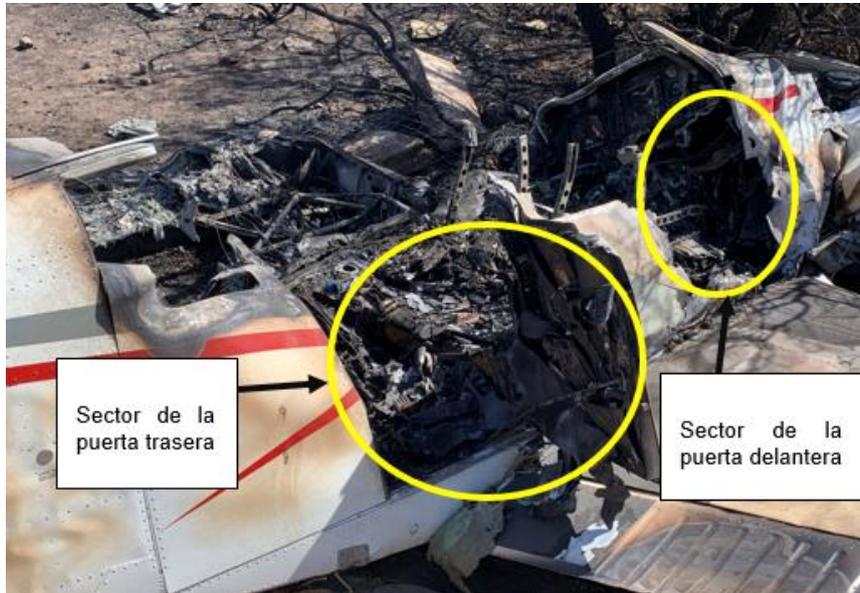
aeronave. En el caso del LV-GLQ, las puertas empleadas para la evacuación pueden apreciarse en la figura 15.

Figura 15. Puerta trasera y espacio de la puerta delantera por donde se evacuó la aeronave. Fuente: Investigación JST

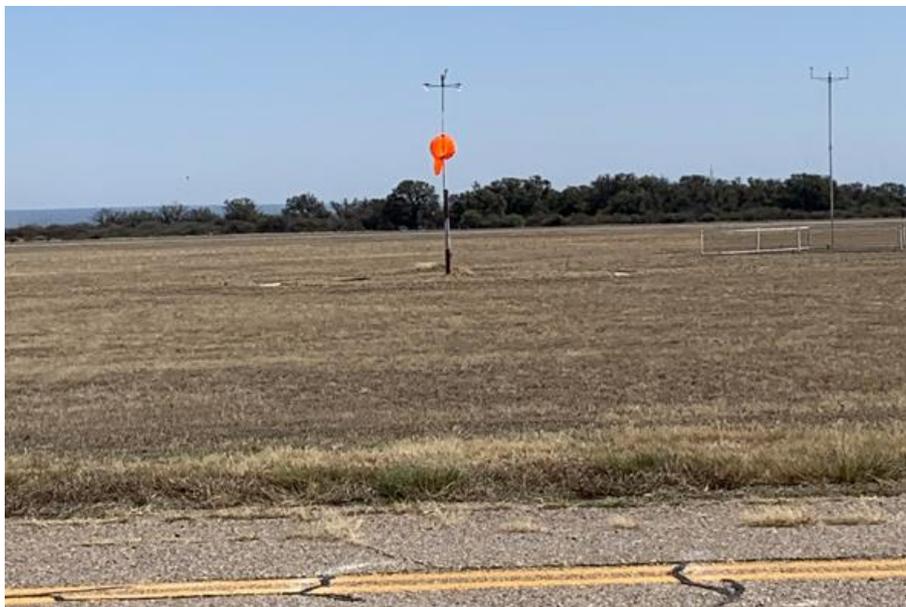
El aeropuerto de San Luis cuenta con una manga indicadora de la dirección del viento ubicada al oeste de la plataforma, entre las calles de rodaje Alfa y Charlie. Esta manga es claramente visible para las aeronaves estacionadas en los sectores frente a la torre de control. Sin embargo, la distancia entre la cabecera 01 y la mencionada manga es de 1.190 metros en línea recta, lo que dificulta su visualización e interpretación debido a la distancia.

Figura 16. Manga indicadora de dirección del viento del aeropuerto de San Luis. Fuente: investigación JST

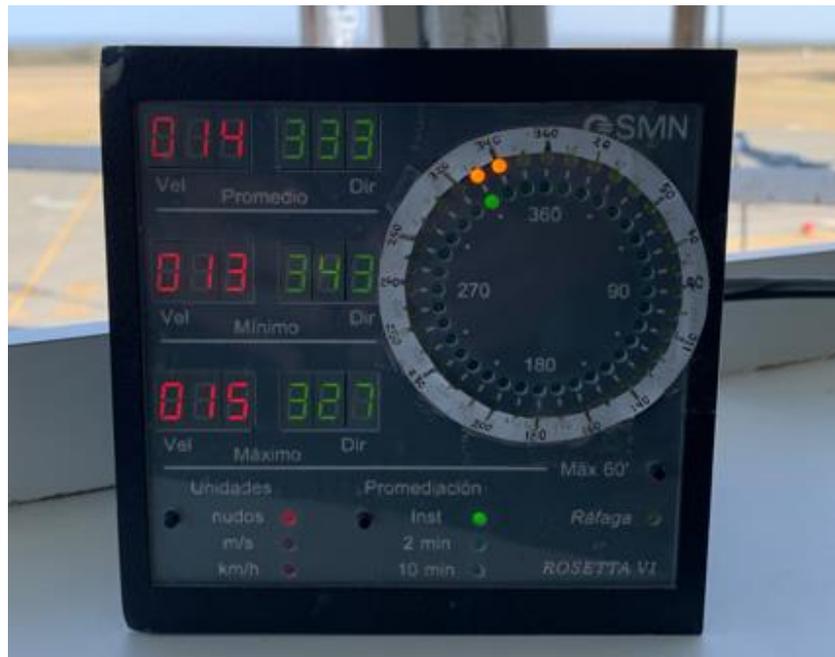
Cabe señalar que el anemómetro digital, ubicado en la torre de control, tiene los sensores situados en el sector de la cabecera de pista 19.

Figura 17. Anemómetro instalado en la torre de vuelo de San Luis. Fuente: investigación JST
