Informe de Seguridad Operacional

SUCESO: Accidente

TÍTULO: Contacto anormal con la pista. Piper PA-A38-112, matrícula LV-OLZ,
Aeroclub Casilda, provincia de Santa Fe

FECHA Y HORA DEL SUCESO: 8 de noviembre de 2023 a las 21:30 horas (UTC)

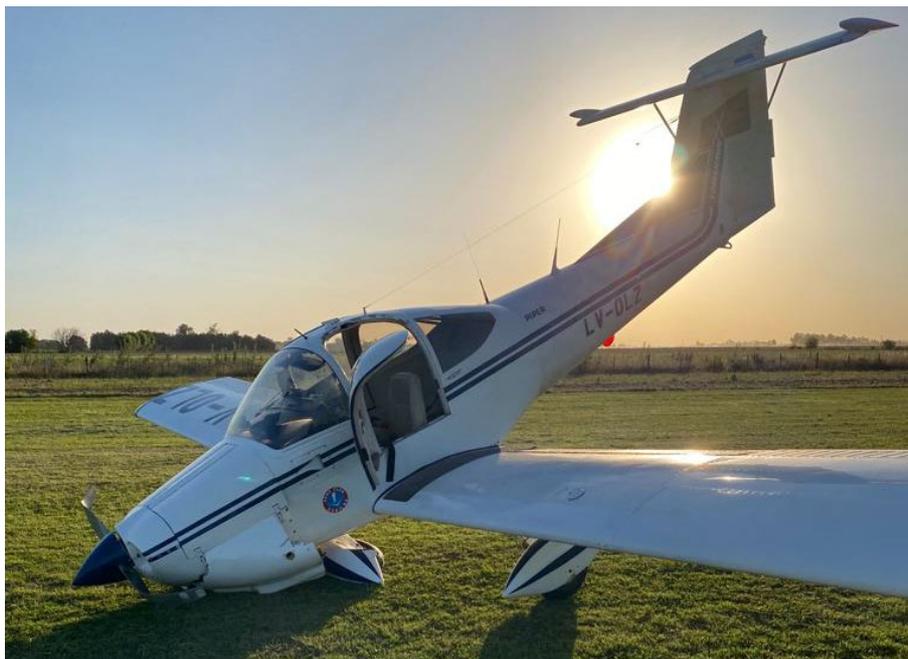
Como consecuencia del suceso, la aeronave resultó con daños en el tren de nariz y en la hélice.

Figura 1. Posición final de la aeronave accidentada. Fuente: investigación JST

la velocidad era superior a la establecida para el aterrizaje (70 nudos). Al tomar contacto con la pista, la aeronave rebotó y, en el segundo contacto, impactó con el tren de nariz, lo que provocó su colapso y el desvío de la aeronave hacia la izquierda.

- ✓ El colapso del tren de nariz y los daños en la aeronave fueron el resultado del impacto contra el terreno tras el primer rebote durante la fase de aterrizaje
-

Es importante que los pilotos comprendan los factores que pueden contribuir a contactos anormales con la pista durante el aterrizaje, así como las técnicas adecuadas para gestionarlos. Por ese motivo, resulta fundamental que reciban instrucción sobre los procedimientos específicos para aplicar maniobras correctivas, incluyendo la recuperación tras un rebote y la evaluación de alternativas como el escape.
