INFORME PROVISIONAL

Suceso: Accidente

Título: Pérdida de control en vuelo. Aero Vodochody L29, matrícula LV-X468, aeródromo de Villa Cañas, provincia de Santa Fe.

Fecha y hora del suceso: 12 de noviembre de 2023 a las 19:30 horas (UTC)

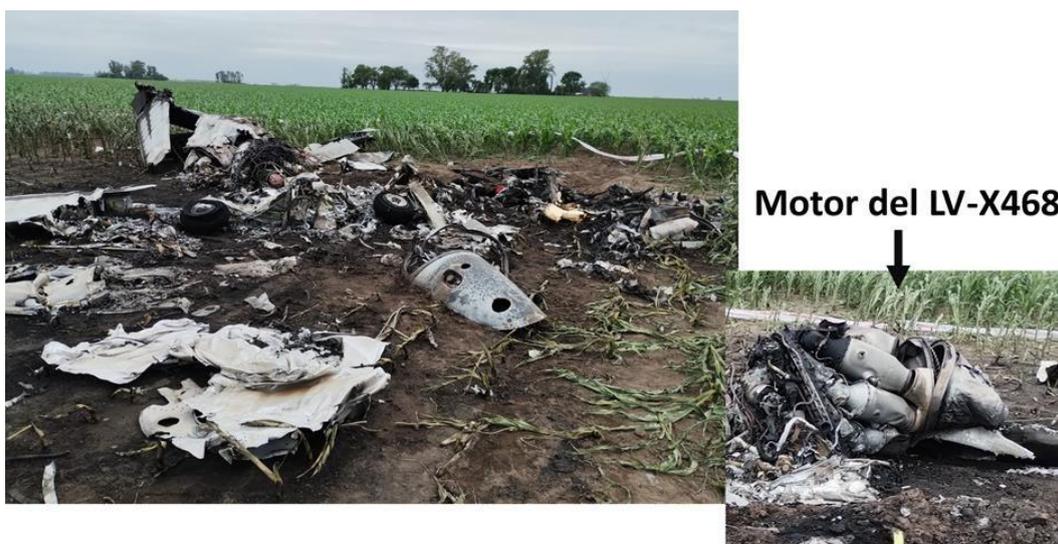
Destruída.

Destruído.

Figura 1. Vista general de daños de la aeronave y detalle de la condición del motor. Fuente: investigación JST

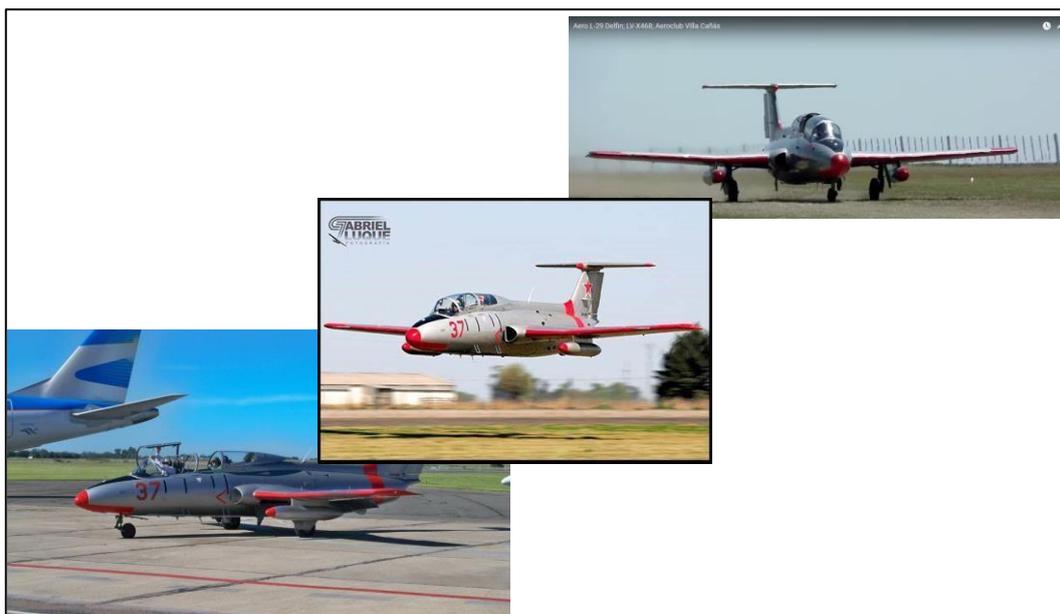
- Punto 4: La aeronave tenía prohibido transportar personas o propiedades por remuneración o alquiler. Sin embargo, con motivo de la investigación se constató que en algunos eventos se ofrecieron vuelos de bautismo en el LV-X468.
- Punto 6: Se prohibía a la aeronave volar con equipos montados externamente. Al momento del accidente, el LV-X468 no contaba con los tanques suplementarios de alas instalados, por lo que cumplía con esta restricción. Sin perjuicio de ello, en las siguientes fotografías obtenidas de fuentes públicas se observa a la aeronave operando en distintos ámbitos con los tanques suplementarios instalados.

Figura 5. Diferentes imágenes del LV-X468 con tanques suplementarios sub alares. Fuente: imágenes obtenidas de Internet

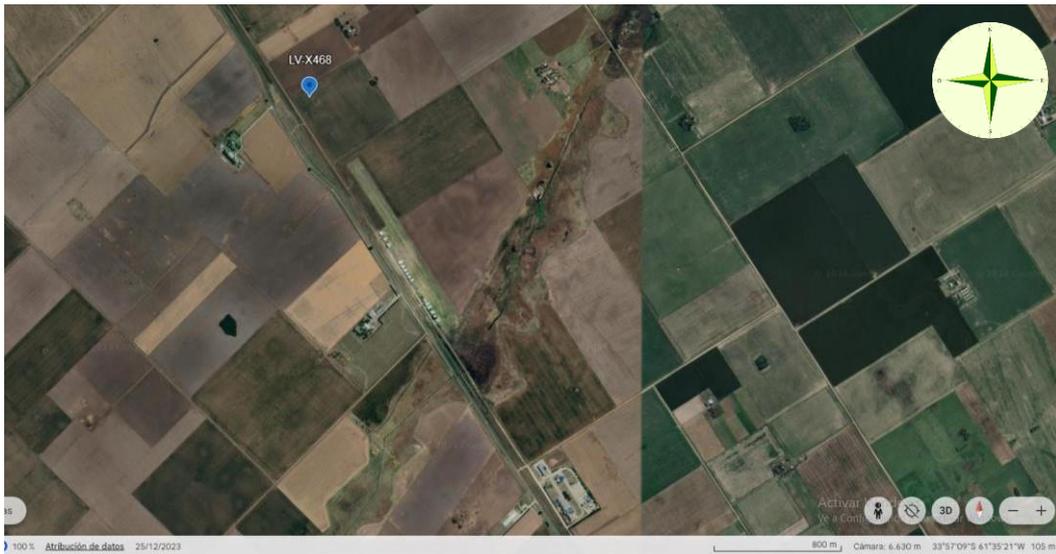
El accidente de la aeronave LV-X468 ocurrió en un lote contiguo al norte del aeródromo de Villa Cañás, el cual estaba sembrado con maíz y cuyas plantas alcanzaban aproximadamente 40 centímetros de altura.

Figura 6. Vista aérea del lugar donde se accidentó la aeronave LV-X468. Fuente: investigación JST

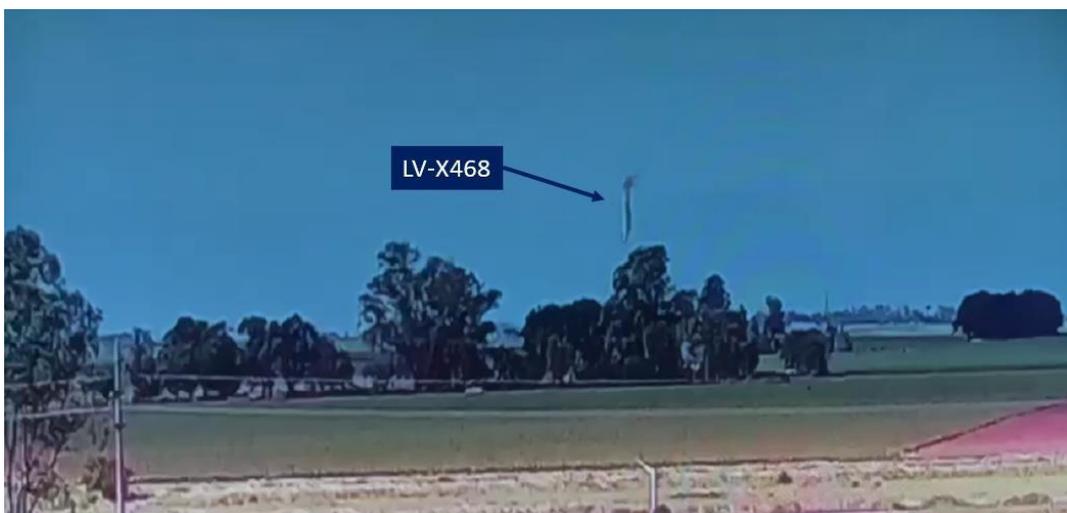
Una cámara de seguridad instalada en un predio cercano registró los instantes previos al impacto. Las imágenes mostraron a la aeronave con una actitud de nariz abajo, casi a 90 grados, y con una velocidad muy elevada.

Figura 7. Captura del instante previo al impacto de la aeronave. Fuente: investigación JST

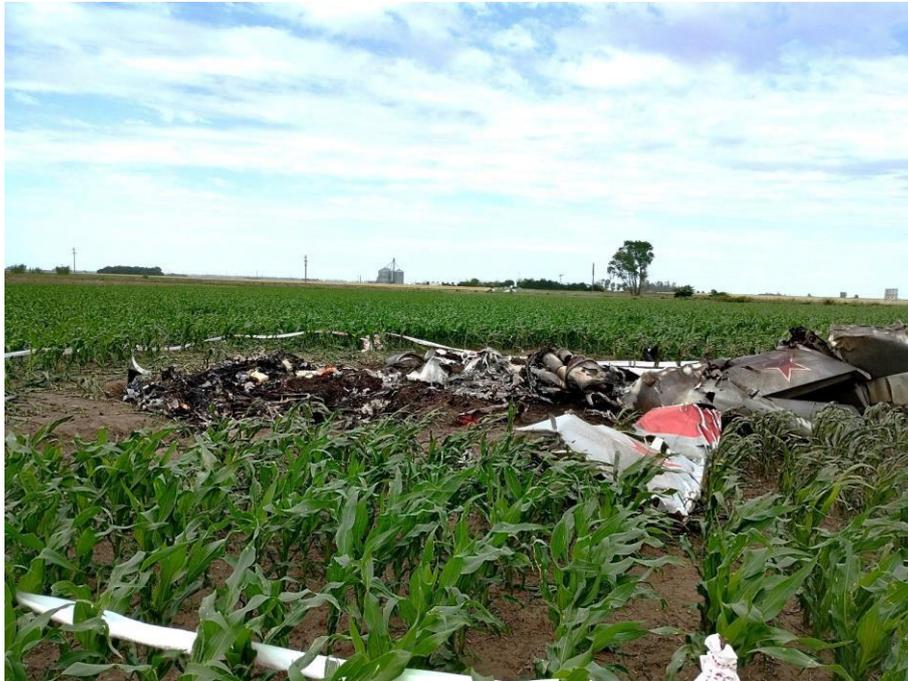
Los restos de la aeronave quedaron concentrados en el sitio, a excepción de algunas partes que se dispersaron debido a la elevada energía del impacto. No hubo desprendimiento de partes antes del impacto.

Figura 8. Dispersión de los restos de la aeronave. Fuente: investigación JST

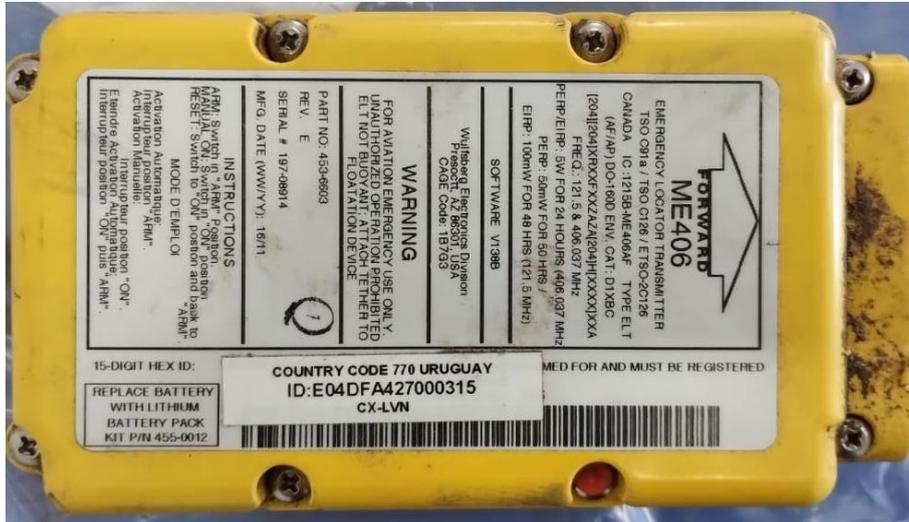
En el lugar del accidente, se halló un equipo Transmisor Localizador de Emergencia (ELT) con una etiqueta que contenía datos de codificación asociados a la matrícula CX-LVN, registrada en la República Oriental del Uruguay.

Figura 9. ELT que equipaba el LV-X468 al momento del accidente. Fuente: investigación JST

La ANAC informó que el Registro Nacional de Radiobalizas no contaba en su base de datos con antecedentes del registro de un ELT correspondiente a la aeronave con matrícula LV-X468.
