INFORME DE SEGURIDAD OPERACIONAL

Título: Contacto anormal con la superficie de aterrizaje. Airbus Helicopter BK117-C2,
matrícula LQ-FKA, Villa Ojo de Agua, provincia de Santiago del Estero

Fecha y hora del suceso: 13 de noviembre de 2023 a las 23:15 horas (UTC)

Junta de Seguridad en el Transporte

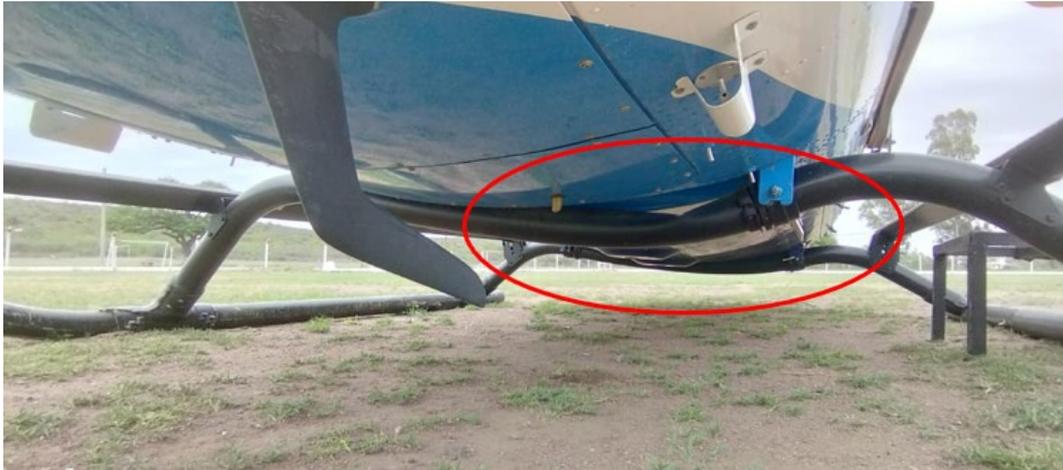
Daños en la ballesta del esquí izquierdo. Con motivo del suceso se realizó una inspección por aterrizaje brusco y se cambió la estructura completa del lado izquierdo.

Figura 2. Daño ballesta del conjunto de esquí izquierdo. Fuente: investigación JST

- Se realizó una inspección estructural del fuselaje de la aeronave en busca de daños ocultos. No se encontraron deformaciones o fallas vinculadas con el evento.
- El indicador a bordo de la aeronave registró una excedencia del momento de mástil⁴ de 109,3%. Ante este hallazgo, se consultó al fabricante de la aeronave, quien determinó realizar la inspección correspondiente a un *hard landing*⁵. Como resultado de la inspección y por evidencia de daños, se reemplazaron distintas partes que componen el tren de aterrizaje.

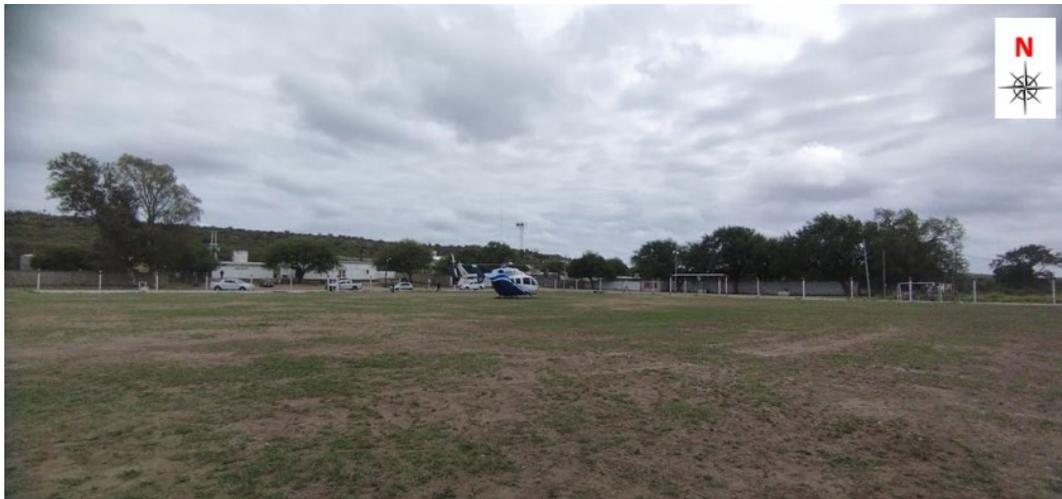
Figura 5. Vista norte de los obstáculos del área de aterrizaje. Fuente: investigación JST

Aunque la superficie del terreno, una cancha de fútbol, mostraba áreas con pasto, también había sectores donde predominaba la tierra (ver figuras 1 a 6). Durante la operación, no se tuvo en cuenta el potencial efecto negativo de la tierra en la corriente generada por el rotor del helicóptero, el efecto *brownout* ni las complicaciones de operar en un entorno visual degradado y afectado por el horario nocturno.

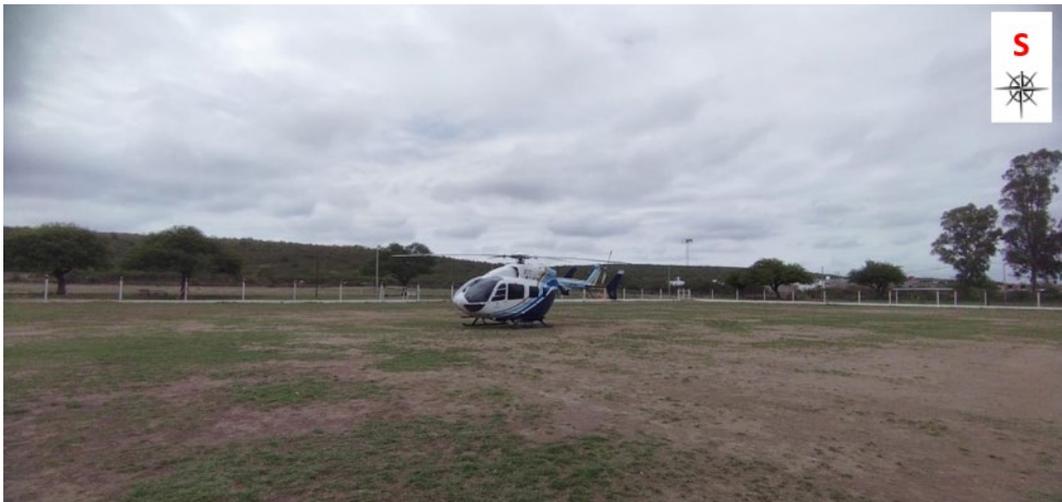
Figura 6. Vista sur de los obstáculos del área de aterrizaje. Fuente: investigación JST

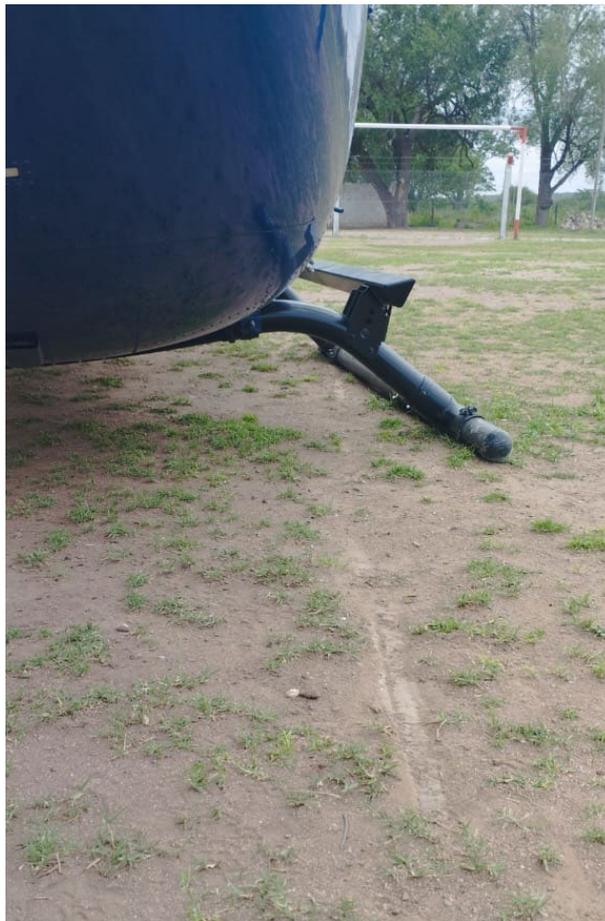
Al acercarse al terreno (entre uno y dos metros de altura), la aeronave levantó una gran cantidad de tierra, lo que provocó la pérdida de referencias visuales por parte de la tripulación. Según la entrevista realizada, este evento los llevó a tomar la decisión de aterrizar lo antes posible.

Una persona presente en el lugar, observó la aproximación la aeronave y expresó que, además de levantarse mucha tierra, la aeronave tuvo un pequeño rebote cuando tomó contacto con la superficie antes de su detención.

Figura 7. Marcas en el terreno. Fuente: investigación JST

A pesar de estas deficiencias, la decisión de continuar con el descenso de la aeronave hasta el contacto con la superficie fue adecuada, dada la presencia de obstáculos. La falta de contacto visual explicó la dinámica del aterrizaje, la marca en la superficie, el rebote observado por el testigo y la magnitud de las fuerzas que coinciden con el reporte de daños del taller.
