# INFORME DE SEGURIDAD OPERACIONAL

Título: Contacto anormal con la pista. Hamilton Vans RV-6A, matrícula LV-X429,  
Aeródromo de General Rodríguez, provincia de Buenos Aires

Fecha y hora del suceso: 27 de noviembre de 2023 a las 22:52 horas (UTC)

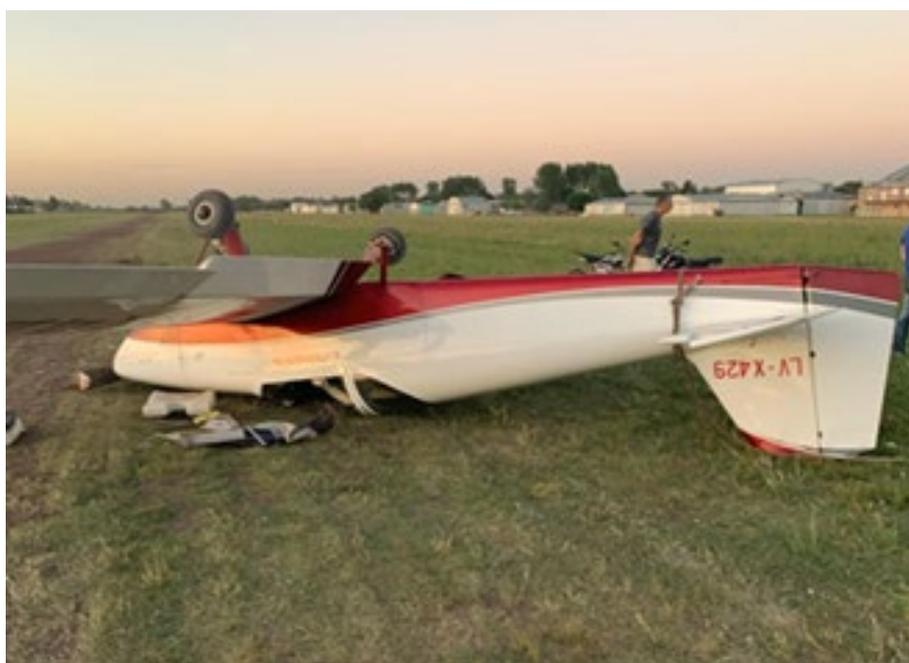
Tras 20 minutos de vuelo, durante la fase de aterrizaje en el aeródromo de salida, la aeronave tuvo un contacto anormal con la pista, rebotando hasta en tres oportunidades antes de que el tren de aterrizaje de nariz colapsara y la aeronave capotara.

Como consecuencia del suceso, la aeronave tuvo la rotura del tren de nariz, daños en la hélice por el contacto con el terreno, daños en las punteras de las alas, en el timón de profundidad, en el estabilizador vertical y en la cabina.

Figura 1. Posición final del LV-X429 sobre la pista. Fuente: investigación JST

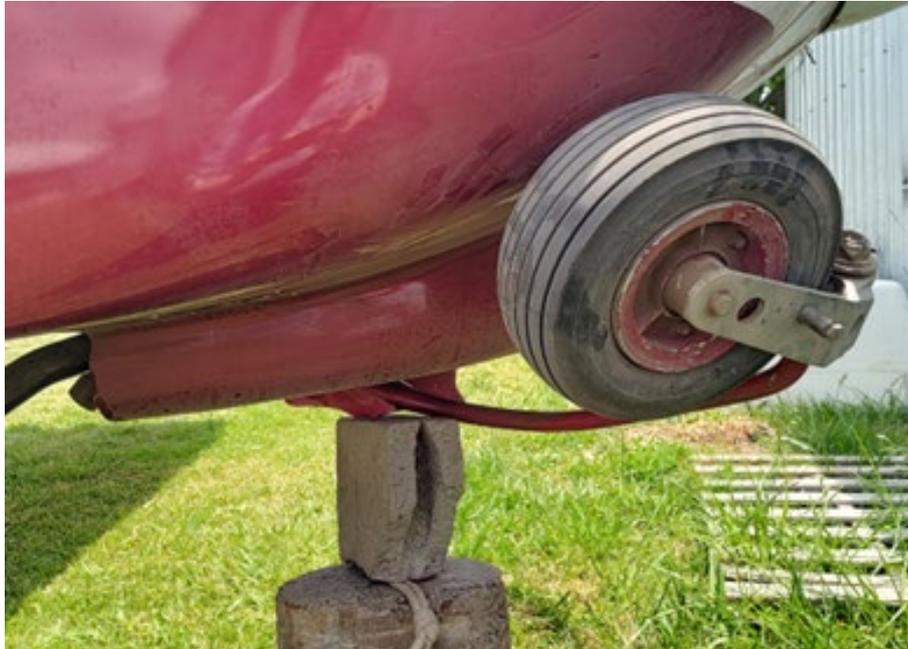
el tren de nariz colapsó y provocó el impacto de la hélice contra el terreno. La aeronave capotó y se detuvo a aproximadamente a 274 metros del final de la pista. No se observó dispersión de restos.

Figura 2. Daños en el tren de nariz. Fuente: investigación JST

Los rebotes sucesivos de la aeronave durante el aterrizaje produjeron el colapso del tren de aterrizaje de nariz. La investigación no halló evidencia adicional vinculada con el accidente que pueda ser plausibles de un análisis de seguridad.

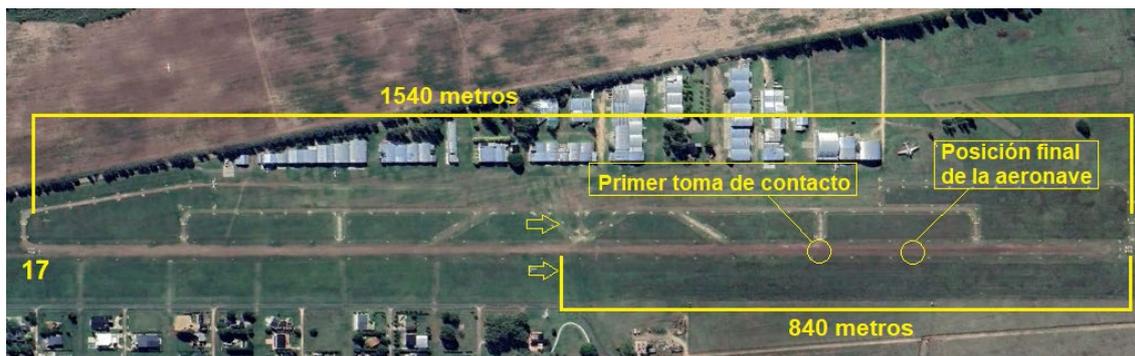
La investigación determinó que la aeronave realizó su primera toma de contacto en el segundo tercio de la pista 17, la cual poseía su umbral desplazado 700 metros. Luego de tres rebotes,

El aeródromo de General Rodríguez (provincia de Buenos Aires) cuenta con una pista cuya orientación es 17-35. Al momento del suceso, la pista 17 -utilizada por el piloto- tenía su umbral desplazado debido a trabajos en curso, lo que redujo su longitud disponible para el aterrizaje a 840 metros.

Figura 3. Longitud de pista disponible para el aterrizaje y posición final de la aeronave. Fuente: investigación JST

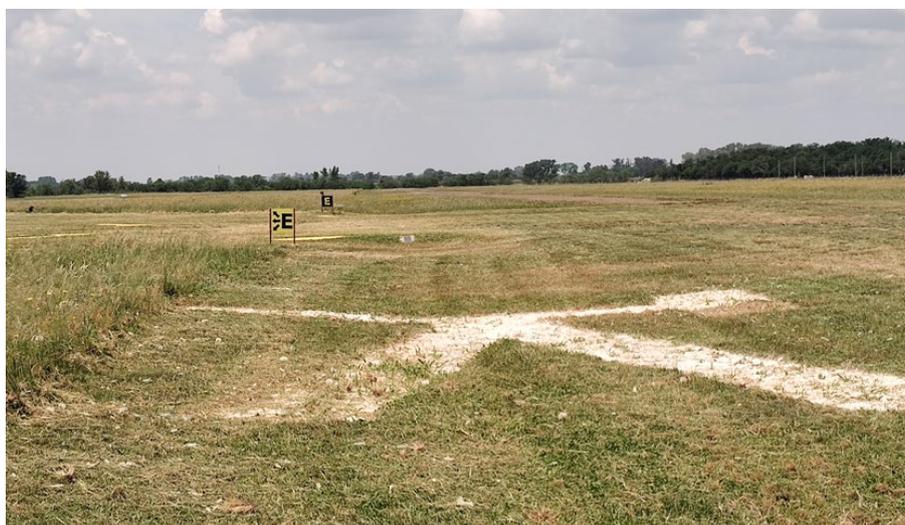
El desplazamiento del umbral se encontraba publicado por NOTAM<sup>3</sup> en <http://ais.anac.gov.ar/notam>. Durante la entrevista realizada, el piloto manifestó que era la primera vez que operaba en la pista 17 con el umbral desplazado, aunque estaba al tanto del NOTAM publicado al respecto. También explicó que había operado el día anterior, pero por la pista 35.

**NOTAM:** DGENERAL RODRIGUEZ -GEZ- DTHR 17 MOV 700M RWY AVBL 840M

Figura 4. Señal de umbral desplazado para la cabecera de pista 17. Fuente: investigación JST

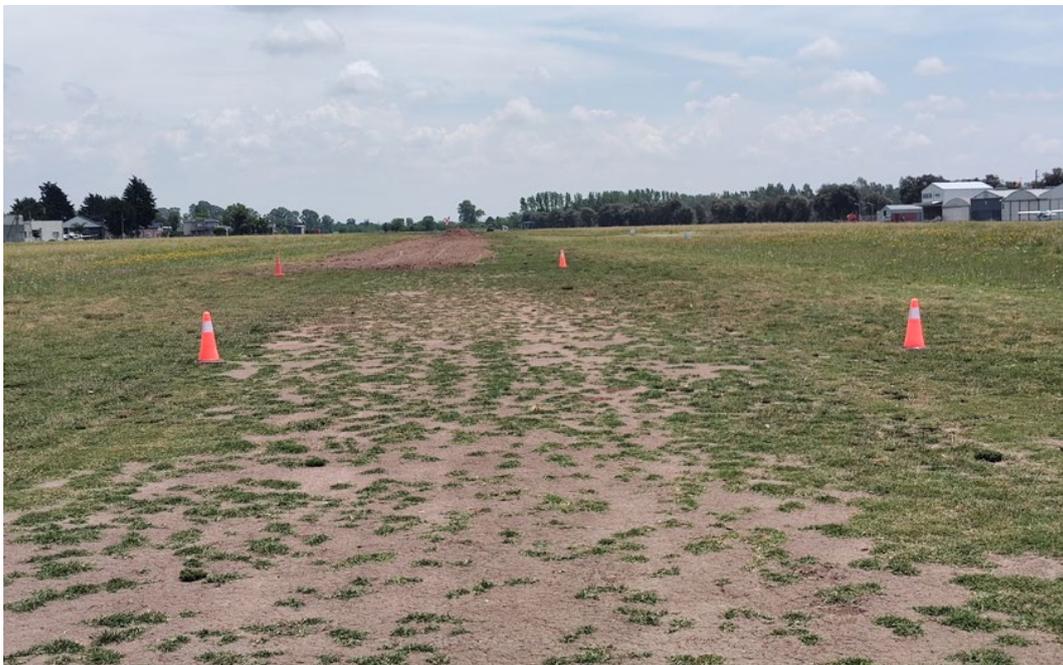
Figura 5. Señalización de la zona de trabajo sobre la pista. Fuente: investigación JST
