Informe Provisional

SUCESO: Accidente

TÍTULO: Título: Pérdida de control en vuelo. Macchi MB 308, matrícula LV-GHP, aeródromo de Cutral Co, provincia de Neuquén

FECHA Y HORA DEL SUCESO: 16 de diciembre de 2023 a las 10:20 horas (UTC)

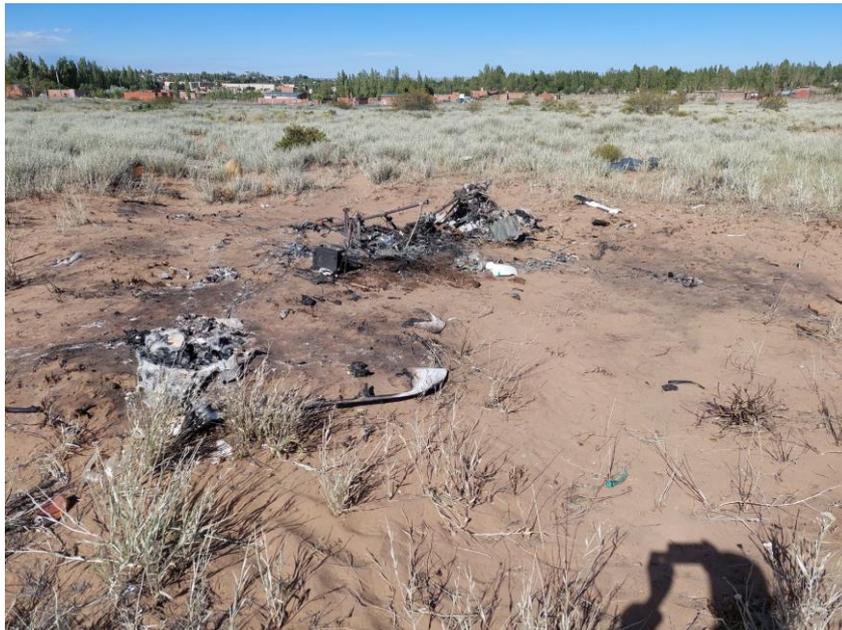
Como consecuencia del accidente, la aeronave se incendió y su destrucción fue total. El piloto y su acompañante fallecieron.

Figura 1. Restos de la aeronave accidentada. Fuente: investigación JST

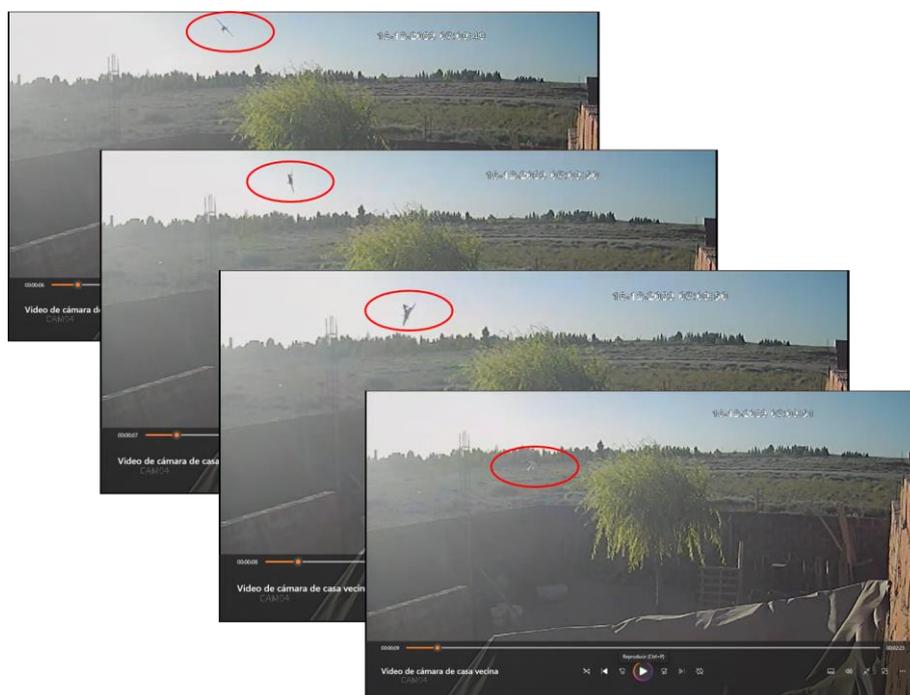
La aeronave despegó desde la pista 07 e inició el ascenso correspondiente. Durante esta fase, el piloto comunicó que el motor presentaba una pérdida de potencia, por lo que decidieron iniciar un viraje para regresar a la pista.

Un video registrado por una cámara de seguridad de una vivienda particular mostró que, al comenzar el viraje, se produjo una pérdida de control de la aeronave, seguida del impacto contra el terreno.

Figura 4. Secuencia de imágenes del vuelo previo al impacto. Fuente: investigación JST
